島根原子力発電所2号機 中央制御室空調換気系ダクト腐食に係る
発電用原子炉施設故障等報告書の提出について

島根原子力発電所2号機
中央制御室空調換気系ダクト腐食について

平成28年12月16日

中国電力株式会社

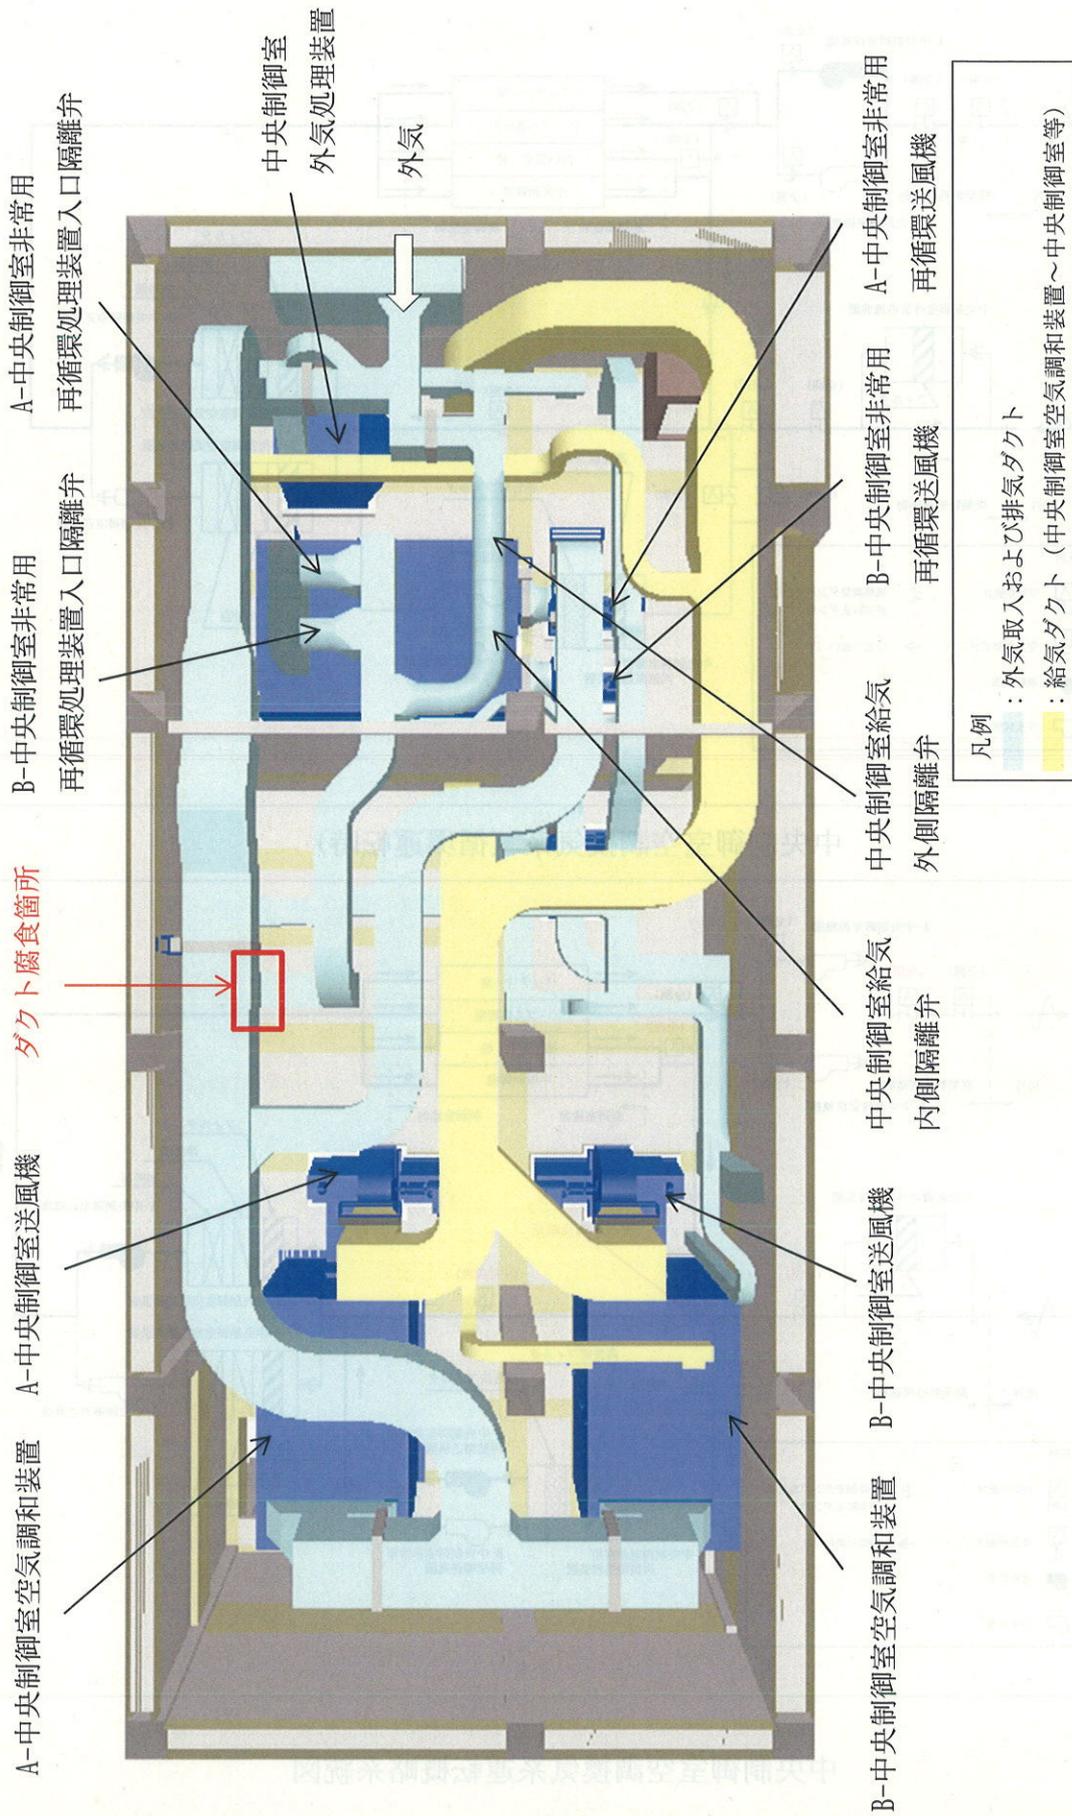
中央制御室空調換気系ダクト配置図 (当該ダクト工了抜粋：廃棄物処理建物2階)

島根原子力発電所2号機は、第17回施設定期検査期間中の平成28年12月8日14時50分、中央制御室空調換気系(以下、「当該系統」という。)のダクトの寸法測定のために、保温取外作業^{※1}を行っていたところ、廃棄物処理建物2階(非管理区域)に設置されている当該系統のダクト(以下、「当該ダクト」という。)に腐食孔(約100cm×約30cm)が生じていることが確認された。
