島根原子力発電所1号機
燃料取替装置 燃料把握機の変形について

平成19年11月
中国電力株式会社

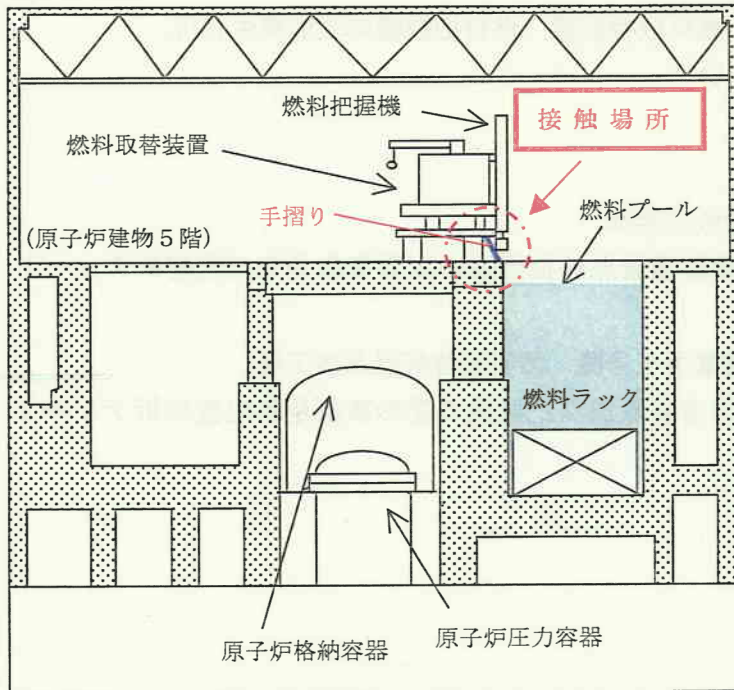
島根1号機 燃料取替装置 燃料把握機の変形発生状況

11月17日14時頃、燃料取替装置に取付けられている位置検出器が当該装置の位置情報を正確に取込んでいるかどうかを確認する試験のため、燃料プール(以下、「SFP」という。)上から原子炉上へ燃料取替装置を移動させていたところ、燃料取替装置の燃料把握機部分がSFPゲート上部の手摺りに接触し、燃料把握機が変形した。

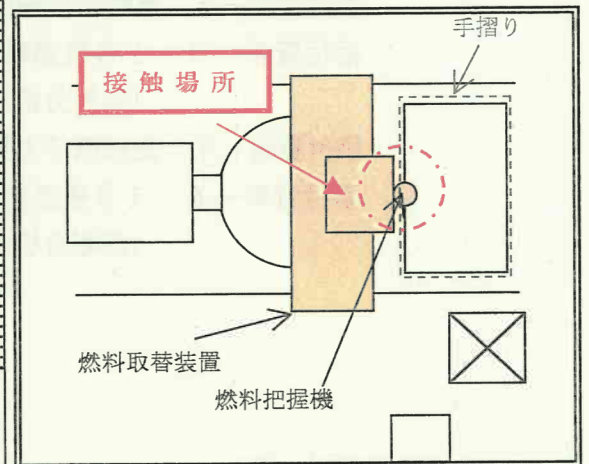
燃料把握機と手摺りとの接触状況図

(4) その後、原子炉側で検出器の位置精度確認作業を行うため、AはSFP側から原子炉側へ燃料取替装置を移動した。その際、AはDからSFPゲート上部の手摺りを取付けた旨の連絡を受けていたが、これを失念したまま燃料取替装置を移動させたため、燃料取替装置が手摺りに接触し、燃料把握機が変形した。
