電原設第44号  
令和5年2月21日

島根原子力発電所2号機 シュラウドサポートの欠陥評価に関する報告について

島根原子力発電所 第2号機

シュラウドサポートの欠陥評価について

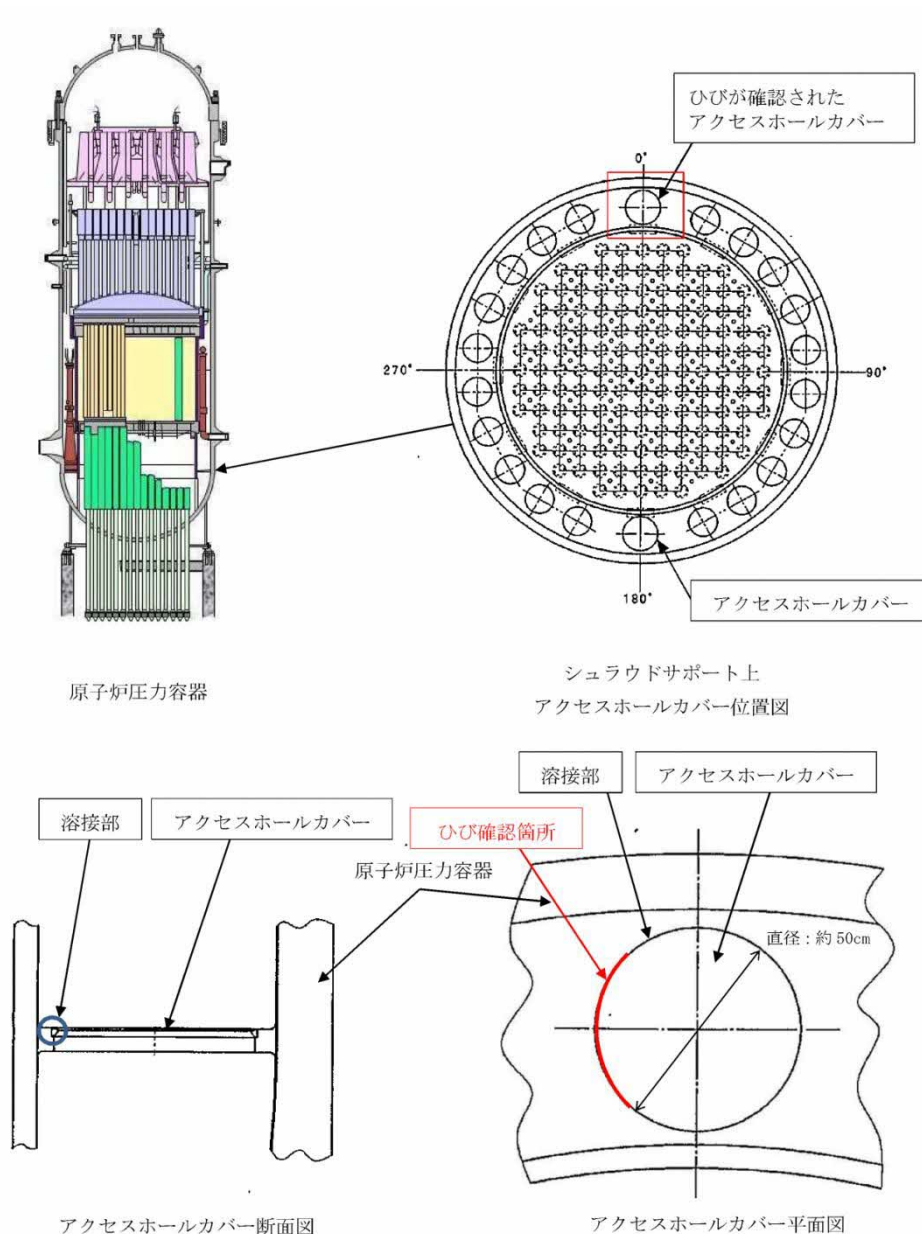
図 4-1 AHC 概要

AHCの概要を図4-1に、AHC取付溶接部で確認したひびを図4-2に示す。

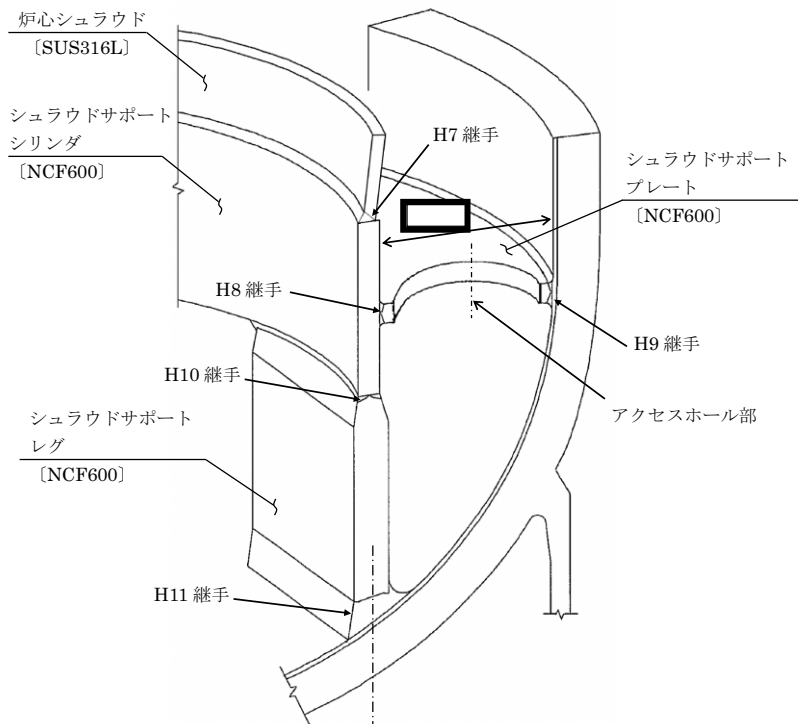
図 6-3 シュラウドサポート構造概要

解析は、三次元汎用有限要素法解析コード ABAQUS ver. 6.11-1 により、大変形弾塑性解析を実施した。図 6-3 に実機シュラウドサポートの構造概要を、図 6-4 に解析モデルを示す。

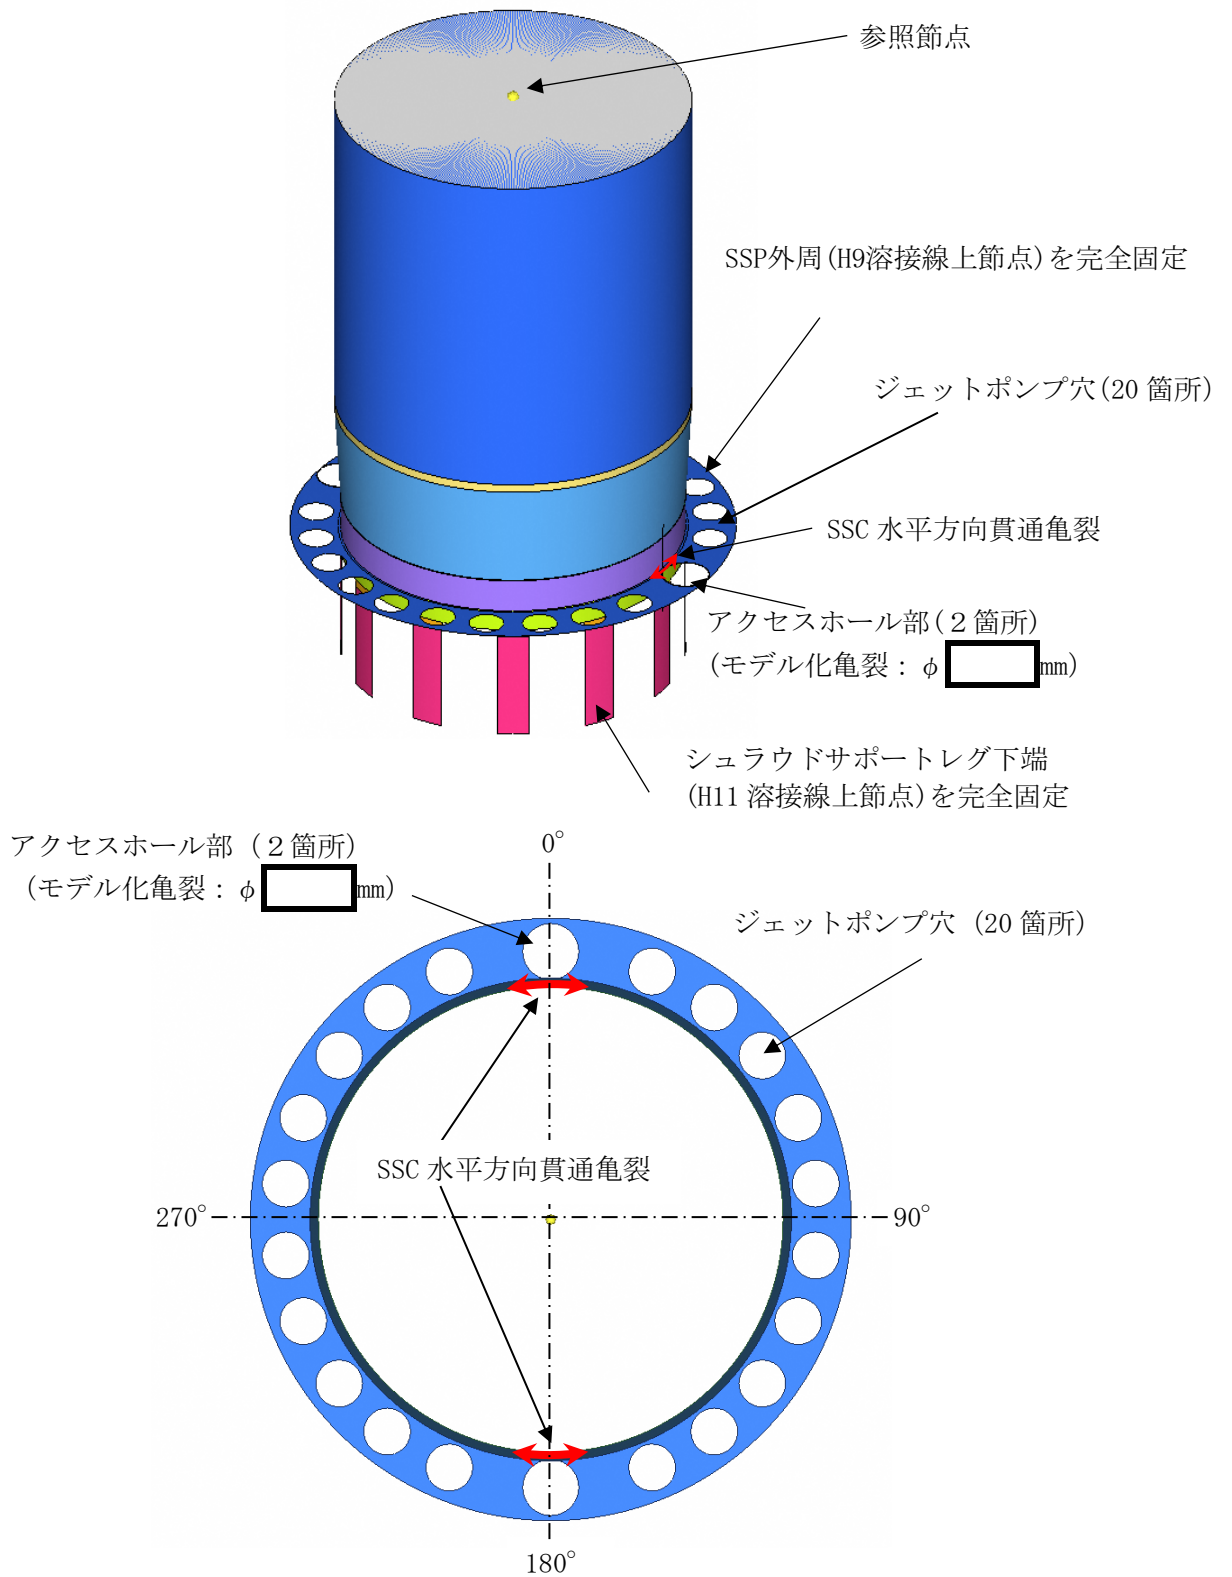
図 6-4 解析モデル

解析モデルは、シュラウドサポートから炉心シュラウド下部胴、下部リングおよび中間胴まで模擬し、三次元シェル要素による全周 ( $360^\circ$ ) モデルとした。なお、SSP には、 $0^\circ$  および  $180^\circ$  のアクセスホール ( $\phi$    mm) 2 箇所  
に全周亀裂を想定した貫通孔ならびにジェットポンプの開口を設けた。

境界条件は、シュラウドサポートレグ下端 (H11 継手) および SSP 外周部 (H9 継手) を完全固定条件とした。

なお、水平力およびモーメントによって生じる炉心シュラウドおよびシュラウドサポートの塑性崩壊は、水平方向変位に顕著に表れることから、燃料を水平方向に支持する位置であって、水平方向変位が大きい位置となる、炉心シュラウド中間胴の上端中心 (解析モデル上端中心 : 図 6-4 の参照節点) を炉心シュラウドおよびシュラウドサポートの代表とし、水平方向の荷重-変位曲線を評価に用いた。

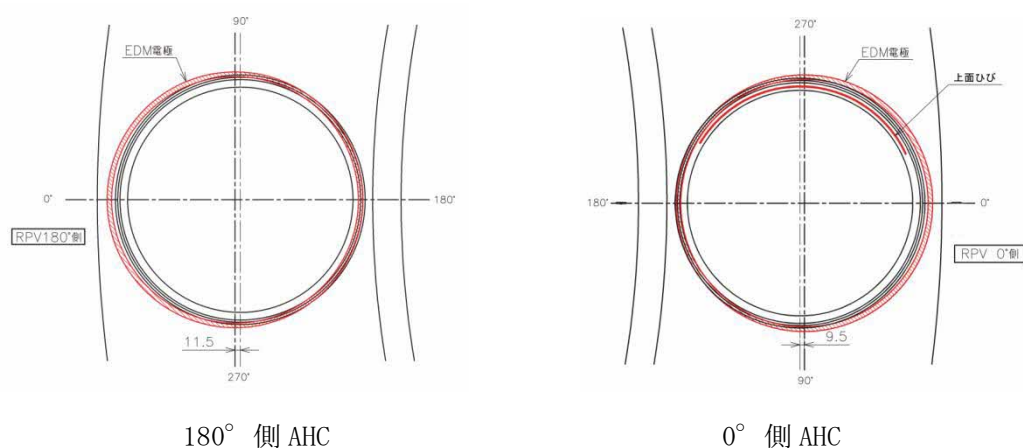
図 1 AHC 切断概要

島根 2 号機 AHC における取付溶接部のひび発生事象の原因究明のため、既設 AHC を EDM<sup>※3</sup>によりシュラウドサポートプレートから切断し、原子炉压力容器内からオペレーションフロア（原子炉建物地上 4 階）に引き上げを行った。

新設 AHC の取付を考慮して、切断位置は、シュラウド側の取付溶接部の一部を切断することとした。図 1 に AHC 切断位置の概要を示す。

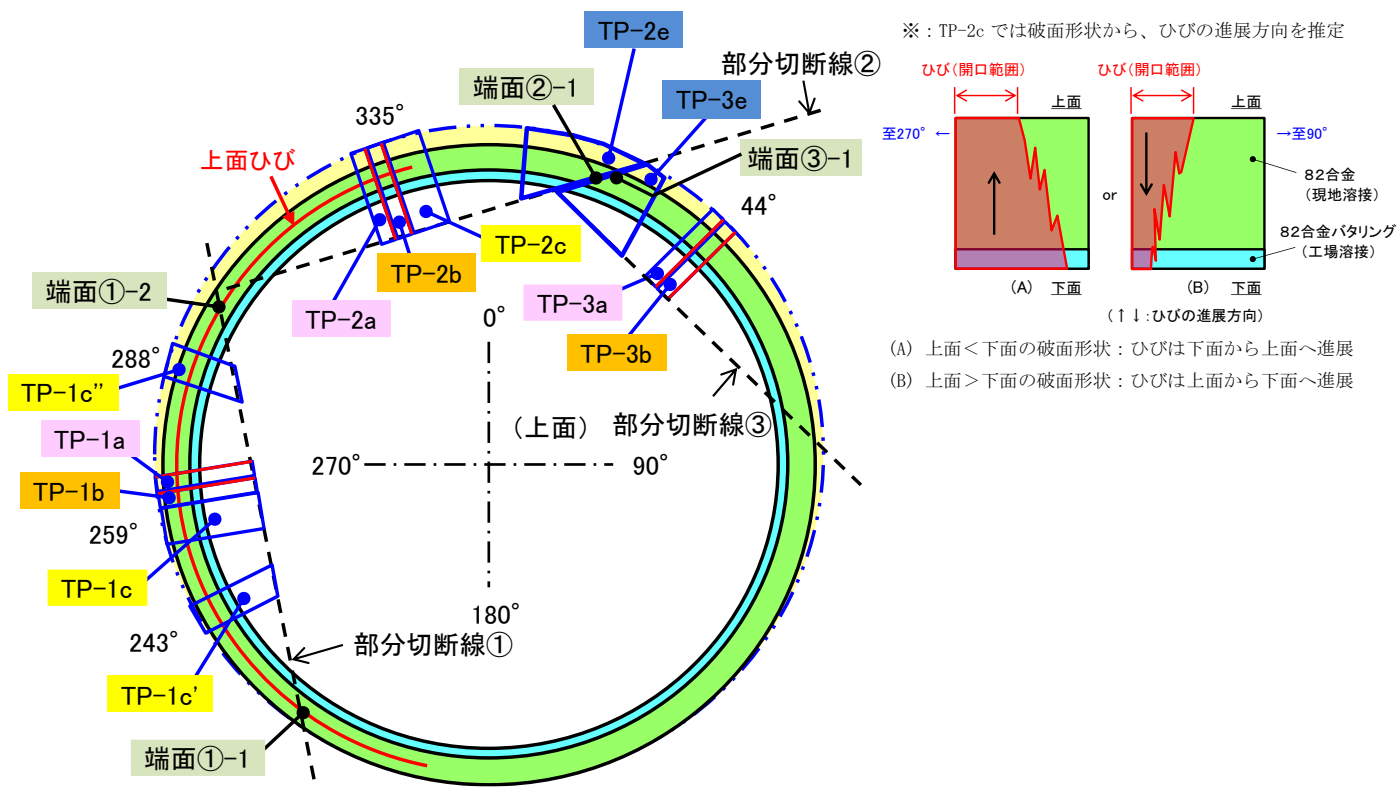
図 2-1 部分切断位置およびサンプル採取位置 (0° 側 AHC)

また、切断した AHC 側面の PT 結果、シュラウド側に PT 線状指示が確認されたが、原子炉压力容器胴板側 (RPV 側) には PT 線状指示は確認されなかった (添付資料 (5))。

結果を踏まえた部分切断位置およびサンプル採取位置を図 2、部分切断位置の選定理由を表 4 に、採取したサンプルに対する調査項目を表 5 に示す。

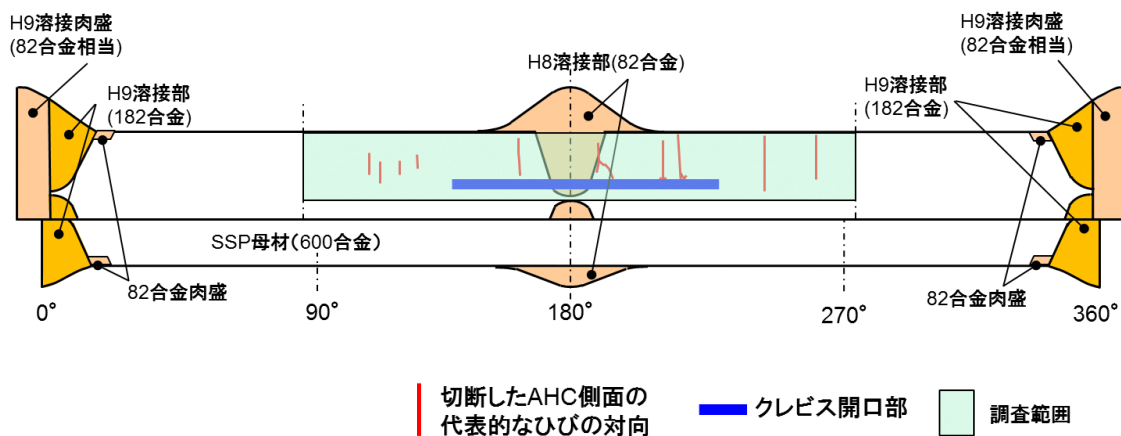
図3 アクセスホール（0°側）内面（側面）の調査範囲概略図

切断した AHC の側面に対して実施した浸透探傷試験の結果、線状指示模様が確認された範囲に対向する新たなアクセスホールの内面（側面）について、調査を実施した。また、一部クレビス部を切断した箇所に対向する内面（側面）についても調査範囲とした。新たなアクセスホールの内面（側面）には、H8 溶接部（シュラウドサポートプレート－シュラウドサポートリング）およびH9 溶接部（シュラウドサポートプレート－原子炉圧力容器（RPV））が存在する状況である。調査範囲を図3、4に示す。

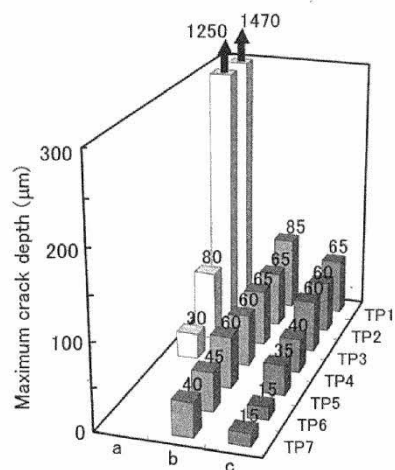
図 1-2 CBB 試験結果 (最大き裂深さ)

すき間付試験において、N-Bar 値が 12 以上の 82 合金であっても強加工した場合には、SCC が発生することが報告されている (添付資料 (11) 参照)。当該試験では、82 合金製の試験片表面をグラインダ加工により硬化 (表面から 20  $\mu$ m の位置で 330Hv の硬さ) させた状態で、試験治具により 1% の引張ひずみを付与するとともに、試験治具との間に 0.2mm の隙間 (隙間内にはグラファイトウールを挟み込む) を付与し、288°C の高温水中 (溶存酸素濃度 16ppm、導電率 0.1  $\mu$ S/cm 未満) に 1500 時間浸漬している。その結果、82 合金製の試験片でも表面が硬化している場合は、1500 時間の浸漬時間で最大 85  $\mu$ m の SCC が発生している (添付資料 (11) 図 1-2 の b)。
