島根原子力発電所におけるポンプ及び弁の溶接箇所の確認に関する立入調査について

立入調査日時	平成22年10月13日(水)13:30~17:00
立入調査者	島根県総務部消防防災課長ほか2名 松江市総務部原子力専門監ほか5名
立入調査対応者	中国電力株式会社島根原子力発電所 所長ほか
根拠規定	島根原子力発電所周辺地域住民の安全確保等に関する協定第11条
調査概要	平成22年10月1日に中国電力(株)から提出があった「島根原子力発電所における供用期間中検査の管理状況に関する調査結果」に関して、現場における機器確認、書類確認を行い、中国電力(株)から説明を受けた。
事象の概要	平成22年7月21日、日本原子力発電(株)敦賀発電所1号機において、供用期間中検査の管理対象とすべき溶接継手(原子炉再循環ポンプ及び弁本体の溶接継手)で対象となっていない箇所が確認された事案を受け、中国電力(株)が島根原子力発電所で同様な事案がないか調査を行った結果、同じく供用期間中検査の管理対象とすべき溶接継手で対象としていなかった箇所が合計16箇所(原子炉再循環ポンプで4箇所、主蒸気隔離弁で12箇所。いずれも1号機。)確認された。
確認事項	<p><現場確認> ~ 1号機13台、2号機13台のポンプ・弁を現場で確認。</p> <p>○<u>供用期間中検査の管理対象としていなかった溶接継手が確認された機器(別添1参照)</u></p> <ul style="list-style-type: none"> ・1号機原子炉再循環ポンプ(2台)を確認したが、供用期間中検査の管理対象とされていなかったケーシング部分のコアクロージャ溶接箇所は、現場で目視しても溶接線の位置の見分けがつかない状態であった。(調査結果シート1) ・1号機の内側主蒸気隔離弁(4台)、外側主蒸気隔離弁(4台)の弁箱と弁短管の溶接線(供用期間中検査の管理対象とされていなかったもの)、短管と配管との溶接線を確認した。(調査結果シート2, 3) <p>○<u>供用期間中検査対象の溶接継手が適切に管理されていた機器等(別添2参照)</u></p> <ul style="list-style-type: none"> ・主蒸気隔離弁については2号機についても溶接箇所と図面とを照合し、適切に供用期間中検査の管理がされていることを確認した。(調査結果シートNo. 5) ・2号機原子炉再循環ポンプにもコアクロージャ溶接箇所があり適切に管理がされているが、高線量区域のため現場確認できなかった。 ・1号機高圧注水ポンプのケーシング部分を確認し、1号機原子炉再循環ポンプと同様なコアクロージャ溶接部分は無いことを確認した。(調査結果シートNo. 4) ・その他、1号機の残留熱除去ポンプ、2号機の残留熱除去ポンプ、高圧炉心スプレイポンプ、低圧炉心

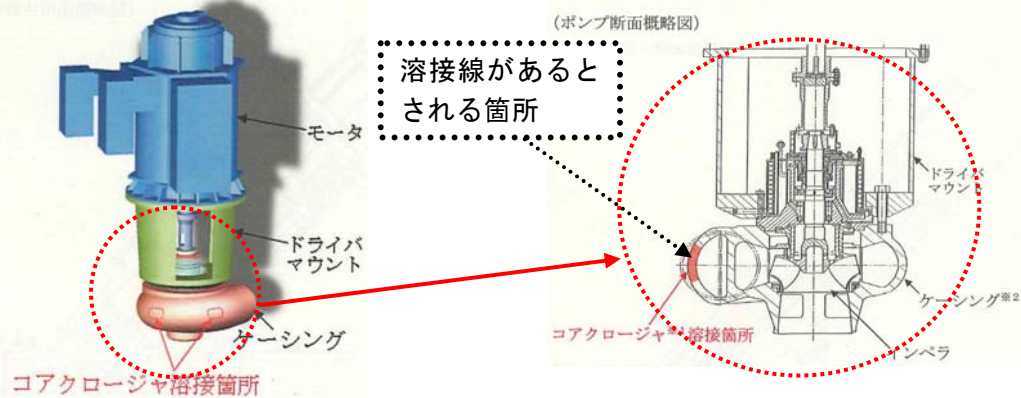
○ポンプ断面概略図

調査結果シートNo.	号機	機器名称(系統名)	クラス区分	機器数	調査結果
1	1号機	原子炉再循環ポンプ(※1)A及びB (原子炉再循環系)	クラス1	2台	1号機原子炉再循環ポンプのケーシング(※2)部分を確認したが、溶接検査の管理対象としていなかったコアクロージャ(※3)溶接線は視認できなかった。視認できない理由としては、ポンプの製造時、コアクロージャ溶接部分を含めてケーシング部分の表面仕上げが実施されているため確認できないと推定している旨、現場にて聴取した。
2	1号機	内側主蒸気隔離弁(※4)A～D (主蒸気系)	クラス1	4台	原子炉格納容器の内側にある主蒸気隔離弁4台の溶接線を確認し、弁箱と配管とのつなぎ部分の溶接箇所(弁1台あたり4本の溶接線)について確認した。なお、当日、当該溶接継手についての非破壊検査(超音波探傷検査※5)を実施しており、検査の状況について確認した。
3	1号機	外側主蒸気隔離弁(※4)A～D (主蒸気系)	クラス1	4台	原子炉格納容器の外側にある主蒸気隔離弁4台の溶接線を確認し、弁箱と配管とのつなぎ部分の溶接箇所(弁1台あたり2本の溶接線)について確認した。なお溶接線は内側主蒸気隔離弁と同じく弁1台に4カ所あるが、弁箱よりタービン側の溶接線2本は、供用期間中検査を行わなくてもよい溶接箇所であるため確認を行わなかった。(保温材が巻いてあり確認できなかった)

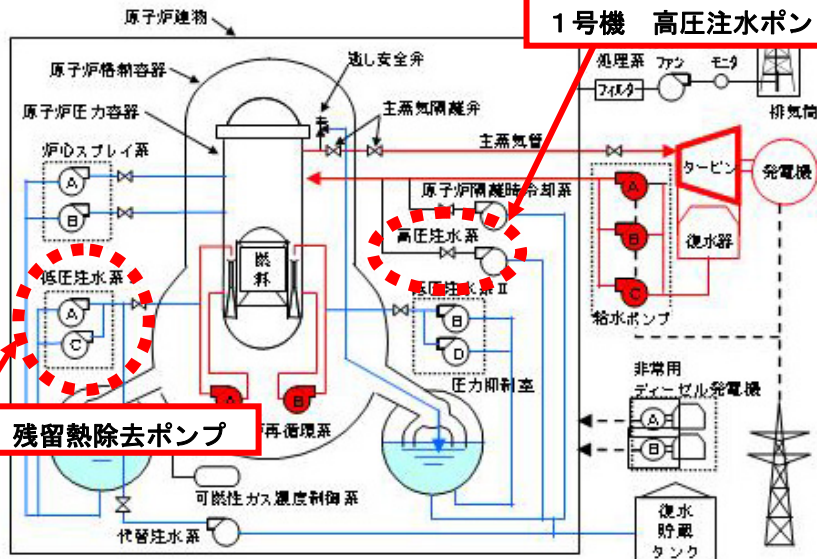
写真②・・・高圧注水ポンプの外観。ポンプケーシング部分はボルトにより組み立てる構造になっており、製造時にコアクロージャ（鋳込み湯投入口）を作る必要がない構造となっている。
