# 浮魚礁漁場開発システム検討調査

田中伸和

今年度は、平成5年度に江津沖の浮魚礁へ設置した補完礁の蛸集効果を調査するとともに、施設の設置状況、耐久性および蛸集魚について継続して観察した。

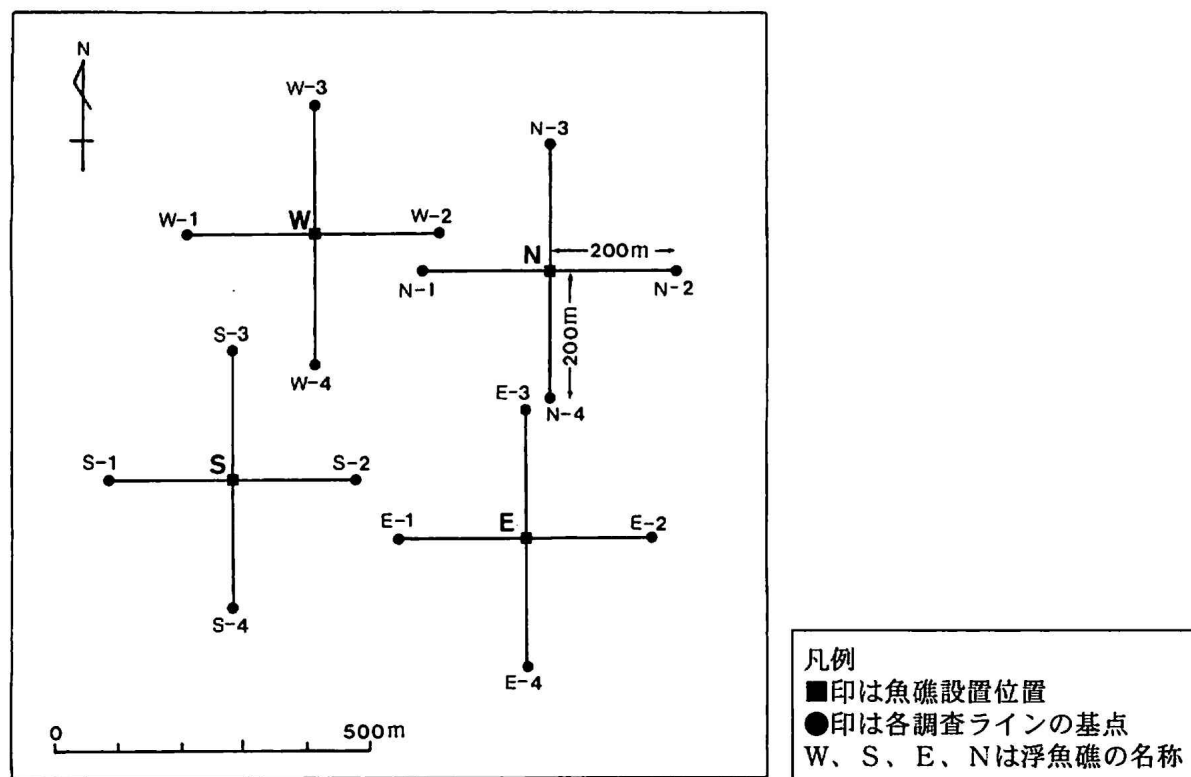
図1 魚礁直上4方位魚探調査の航走ラインと定点の配置

補完礁を設置した江津沖において、図1に示したように各礁を中心にしてそれぞれ東西および南北方向に200mづつの航走ラインを設けて、魚群量調査を実施した。なお、この図に示したW、N、S、Eとは便宜的に付けた魚礁の名称であり、このうちW礁には2m角型コンクリートブロック礁20個を補完礁として設置してある。調査のあたりの航走方法および魚群量の解析方法は平成5年度事業報告書に示した。

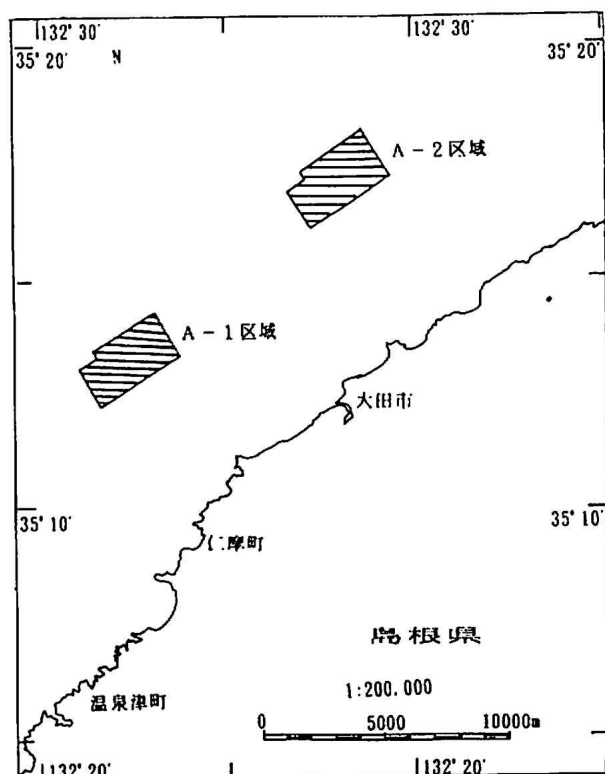
図2 サイドスキャンソナー調査海域

人工礁の配置、海底地形の測量は、図2に示した大田市沖のA-1区域とA-2区域において、サイドスキャンソナー（EG&G社製、モデル260）により実施した。測量にあたっては片側レンジ200m、オーバーラップ50mで調査ラインを設定した。

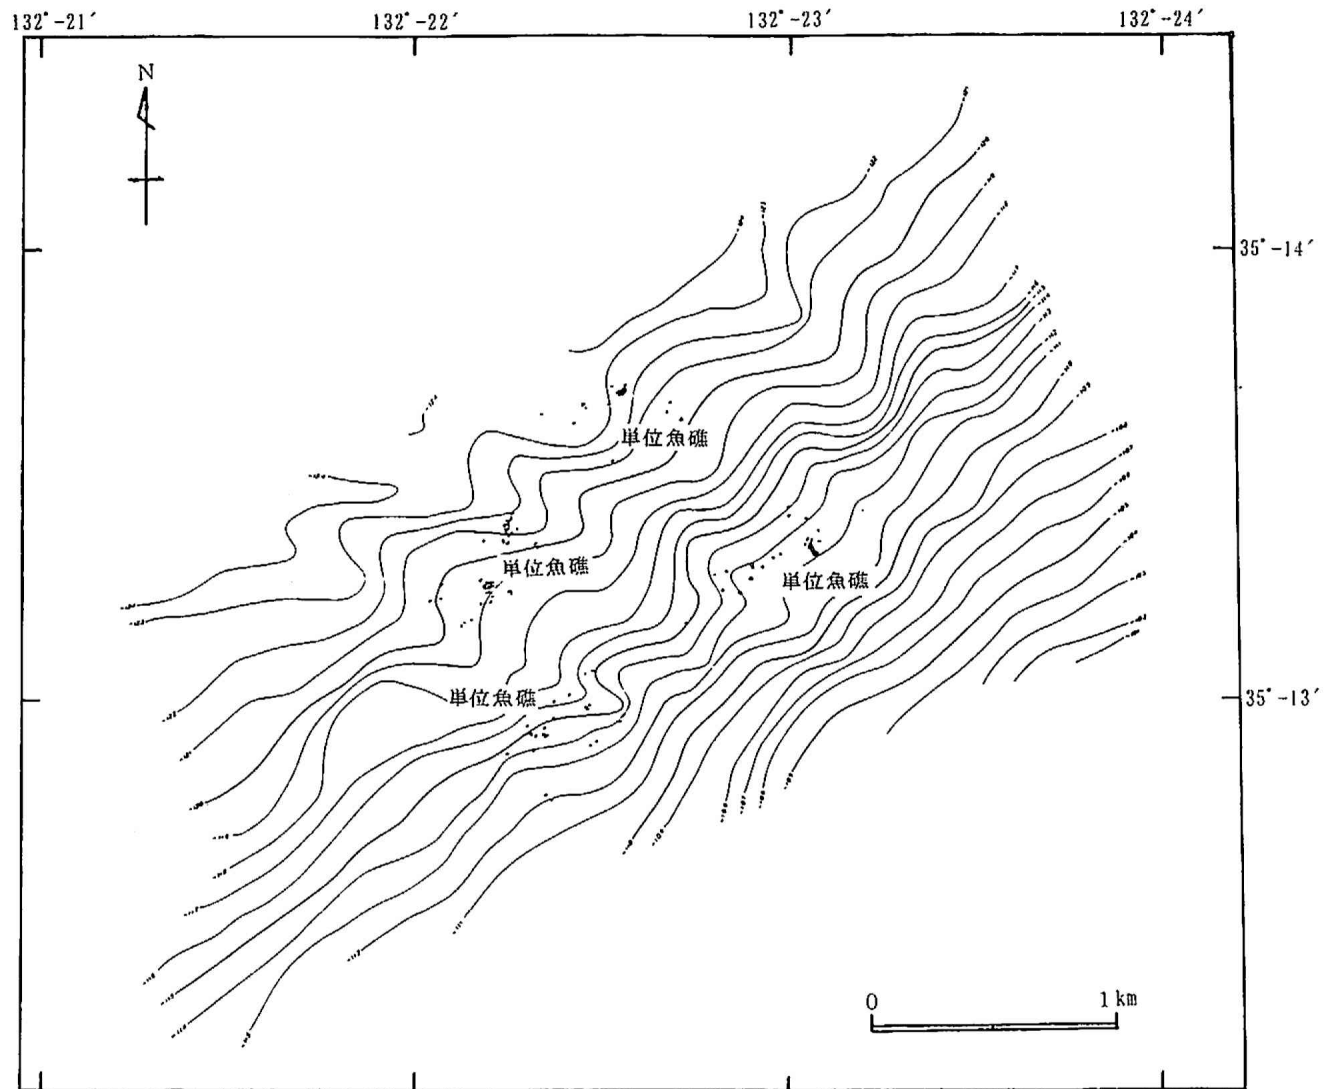
図6 A-1区域における海底地形と人工魚礁の配置

A-1区域では各単位魚礁は4ヵ所に配置されており、それらは水深110mから125mの間にある。A-2区域でも4ヵ所に配置されているが、それらは水深100mから112mの間ありA-1区域に比べて設置水深は浅い。また、各単位魚礁はA-1区域よりまとまって沈設されていることが分かる。この結果と海域の流況および調査対象のまき網漁業の操業区域を考慮して両区域のいずれかに浮魚礁を設置し、片方の区域を対照水域として魚群量の分布や漁場形成について比較し、沈設型人工礁の補完効果を検討する予定である。
