平成18年7月豪雨災害

何川災害関連事業

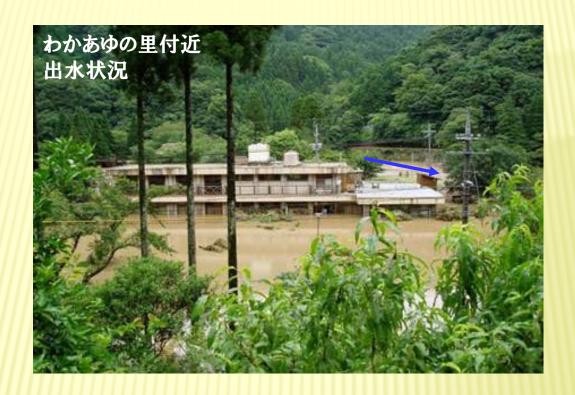
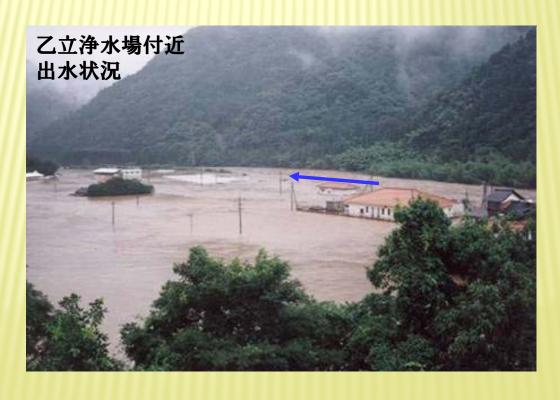
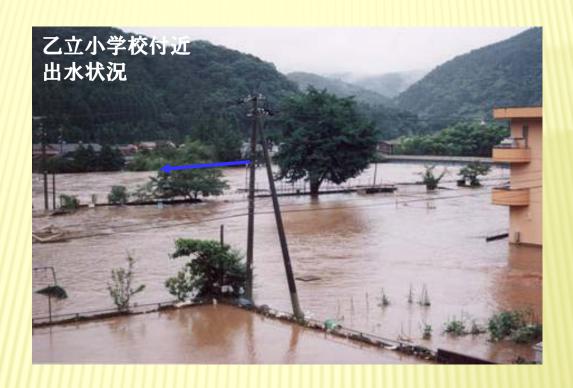
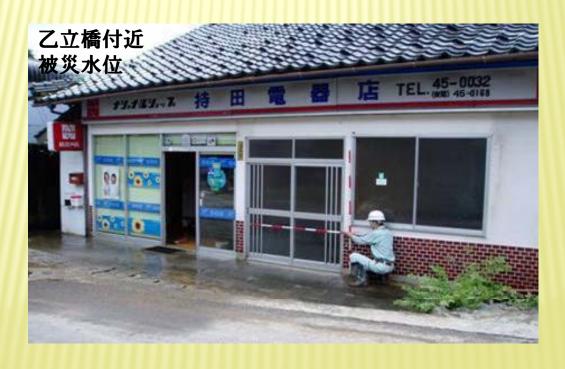
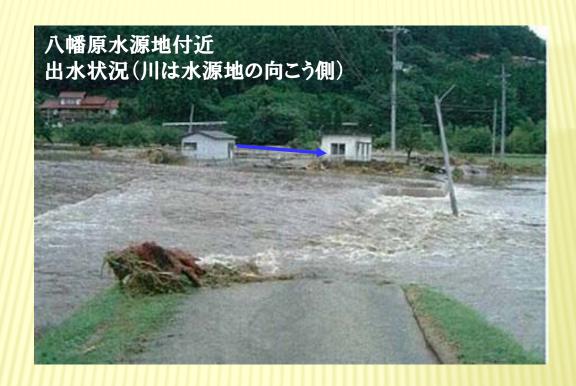
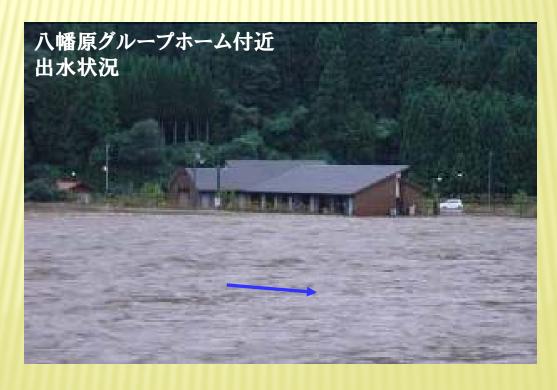
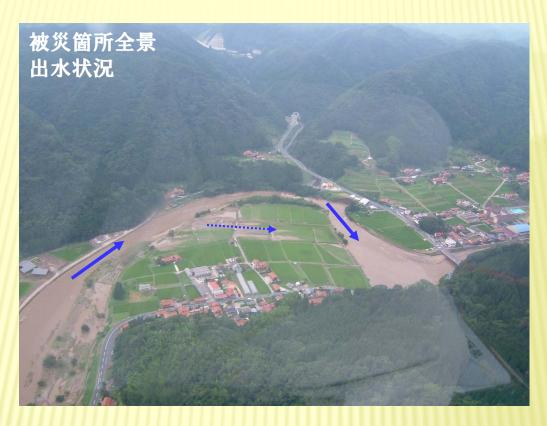
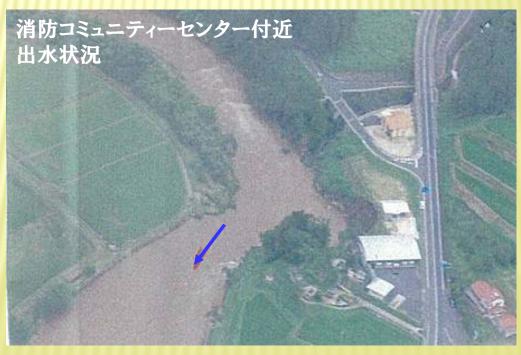
災害の状況

出雲市を南北に貫流している神戸川流域では、16日の降り始めから19日にかけて、総雨量460mm、最大時間雨量67mm(波多雨量観測所(県)17日7時)の大雨を記録し、この豪雨により、神戸川の水位は17日に急上昇した後、18日にかけては一旦下降したが、18日の夜から再び上昇し、神戸川中流部では堤防の決壊や越水などにより大きな被害が発生した。

このうち、出雲市乙立地区では、神戸川の濁流が堤防を越え、26.9haの農地や宅地が冠水し、乙立小学校などの公共施設も含めた49戸の家屋等が床上・床下浸水し、また、出雲市佐田町八幡原地内では、神戸川の濁流により堤防が破堤し、14.9haの農地が冠水し、水源池・浄化センター・グループホームが床上浸水するなど甚大な被害を受けた。
