落石に係る道路防災計画

平成28年9月1日

島根県土木部

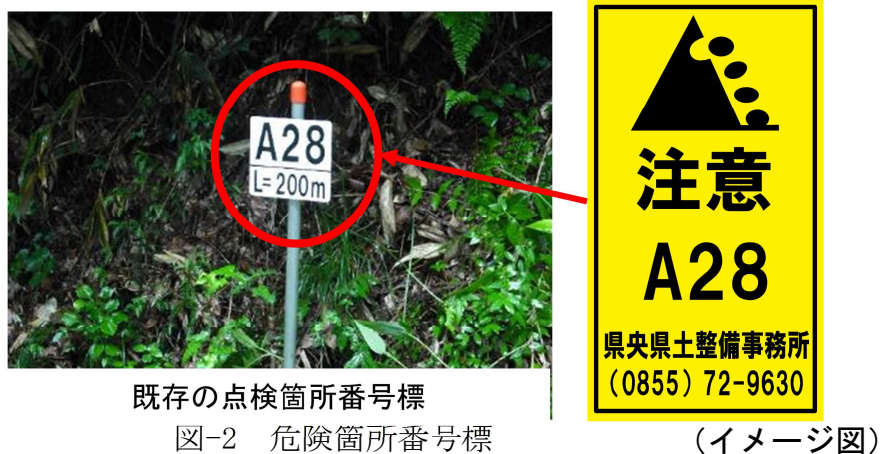
図-2 危険箇所番号標

平成28～31年度に実施する道路防災点検の結果、「要対策」「カルテ監視」と判断した箇所には、危険箇所番号標を設置し、道路利用者からの確に落石情報等を受けられるよう連絡先を併記する。また、「落石注意のピクトグラム（絵文字）」を記載することで、落石に対する注意喚起を促す。

既存の点検箇所番号標

(イメージ図)

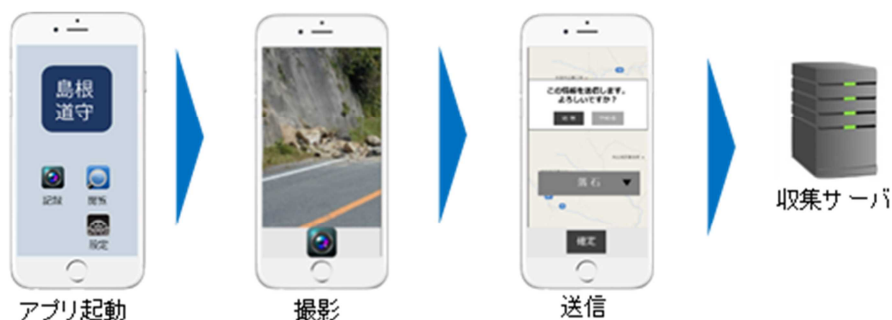
図-3 スマホアプリから情報を収集

「民間向け落石データ送信アプリ」を開発、無料配信することで、県民や道路ユーザーからタイムリーな落石情報を多く収集し、交通規制や応急対応等の初動の迅速化を図るとともに、落石履歴データの精度の向上を図る。

また、道路パトロールにおいて落石を発見した場合、平成27年度から導入したタブレット端末を使って、位置情報を持つ写真を事務所に送信することで、効率的な情報伝達を行う。

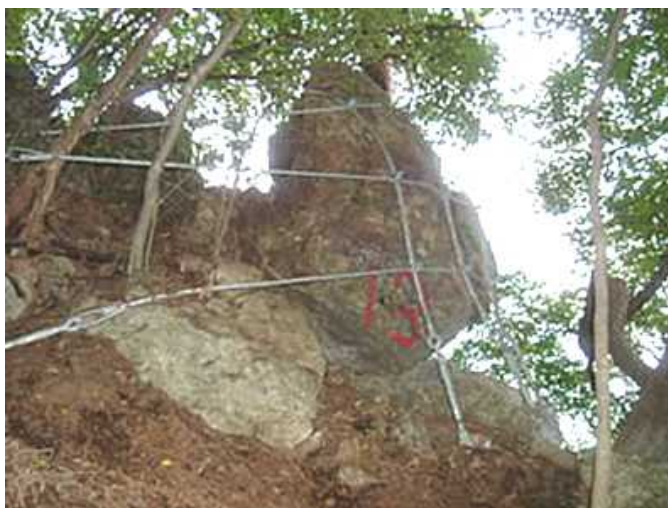
図-4 実施例（ワイヤロープ掛）

今回の事故を踏まえ、極めて不安定な状態となっている落石源に対し、今後3年程度を目途に緊急対策工事（小割・除去・ワイヤロープ掛等）を行う。

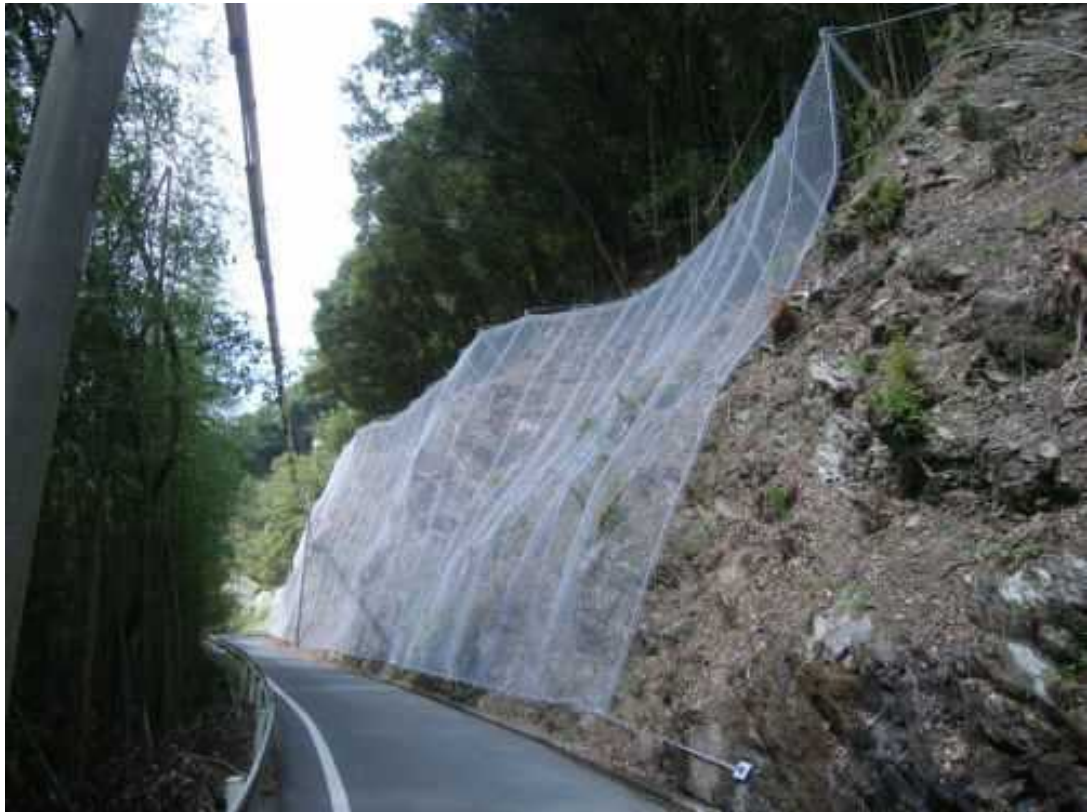
図-7 実施例 (落石防護網)

「第1段階」として今後10年間を目途に落石頻度の高い30cm未満の石を対象とした対策を行う。(図-5 参照)

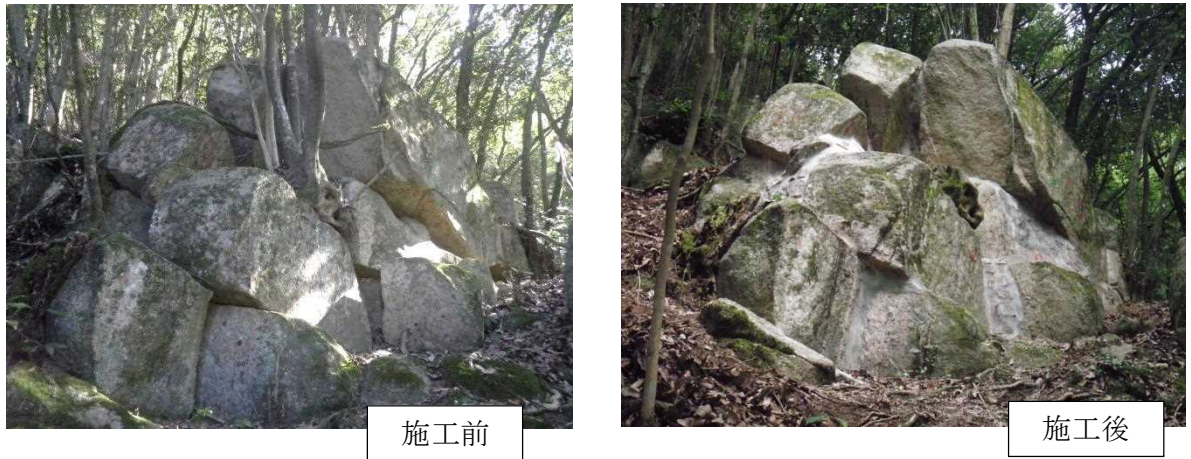
図-8 実施例（岩接着）

「第1段階」の対策が完了し、県全体での安全性が底上げされたのちに、引き続き「第2段階」として「第1段階」で対応できない大きな落石源の対策を行っていく。

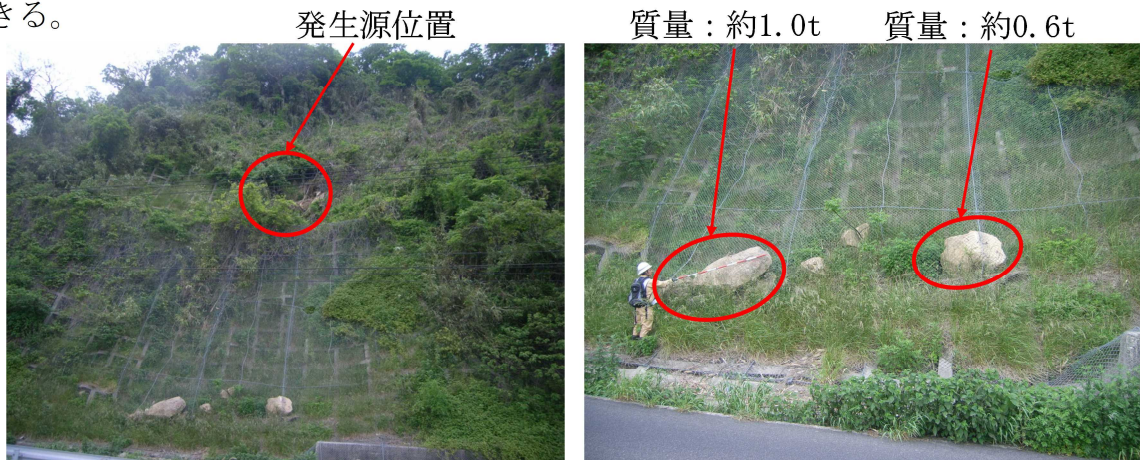
参考図-1 (主) 境美保関線(松江市美保関町男鹿地内)での事例

「第1段階」の工法は、標準的な規格の落石防護網や落石防止柵が考えられるが、これらの施設でも、落石の落下高さによっては、ある程度大きい石の防護も期待できる。
