4 . 保安活動への最新の技術的知見の反映状況の評価

保安活動への最新の技術的知見の反映状況の評価とは、「実用発電用原子炉の設置、運転等に関する規則」第77条第1項第2号で規定されている、「発電用原子炉施設における保安活動への最新の技術的知見の反映状況の評価すること」に基づき実施した評価のことである。ここでいう保安活動とは、原子力発電所の原子炉施設保安規定で規定している活動のことをいう。

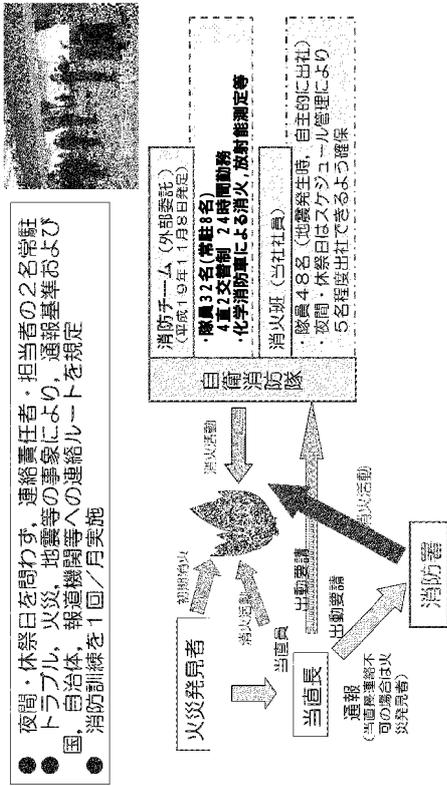
化学消防車および水槽付消防車の配備

仕様概要	化学消防車	水槽車
走行駆動方式	4輪駆動	2輪駆動
タンク容量	乗取槽 500 ㎥ / 水槽 1300 ㎥	500 ㎥
ポンプ型式	A-2線	B-2線
乗員定員	7名	3名
