道路土工構造物点検要領

令和8年4月

島根県 土木部 道路維持課

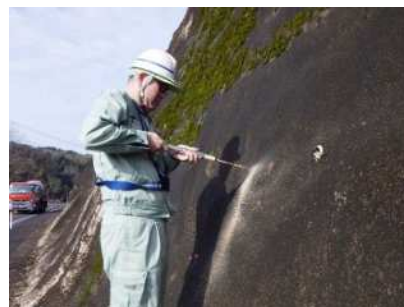
写真 1.5 土壌硬度計による調査

値 25mm 以下を判定の目安として、25mm 以上となるまでの侵入深を計測し、土砂化(風化)深さとし、点検チェックシート「4.モルタル背面の空洞化・土砂化の状況」に記入する。

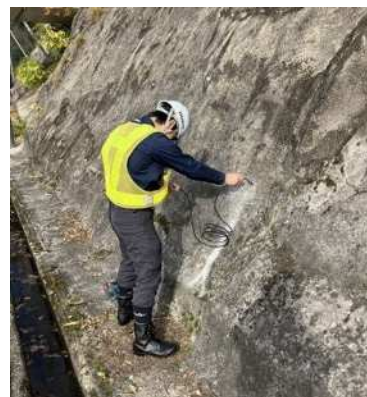
写真 1.7 ファイバースコープによる調査

- ①目的:モルタル吹付背後の空洞及び地山の風化状況を把握する。

- ②方法:土壌硬度計による簡易調査で使用した調査孔(10～20mm)にスマートフォン用ファイバースコープを挿入し、観察撮影を行う。

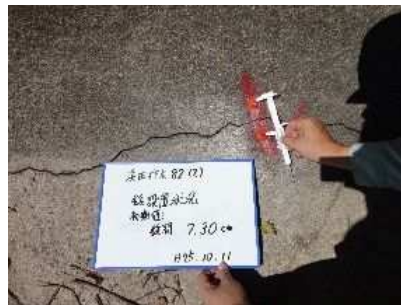
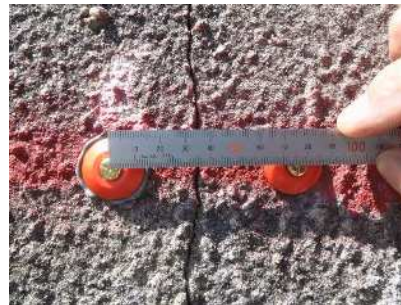
写真 1.8 計測状況

- ②設置:測量用のネイルと明示板を用いて、開口ひび割れと直角方向に跨ぐように設置する。

- ③計測:鉾間をノギスや金尺などで計測する(1mm単位以下まで記録)。以降、定期的に計測する。

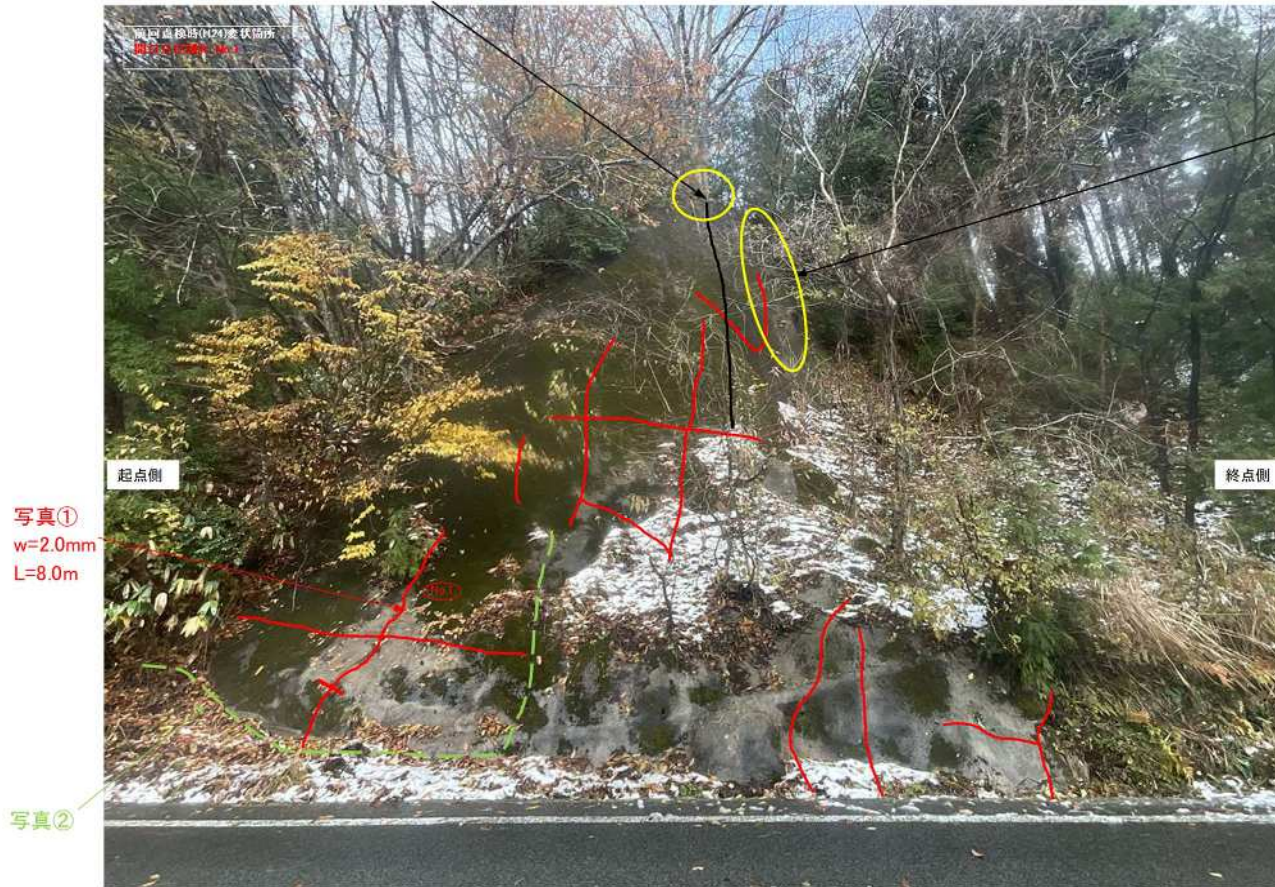
図 1.11(2/2) 点検チェックシート(2)の記載例

写真③
亀裂(空洞化) 幅=40mm

写真④
空洞化 幅=200mm

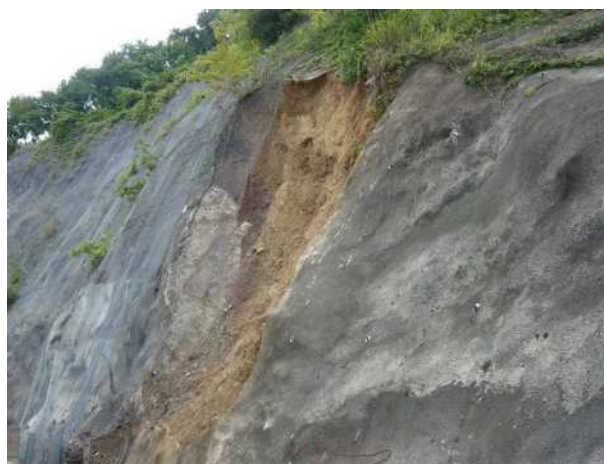
写真 2.1 モルタル吹付の崩壊例

モルタル吹付は劣化の進行により割れ・浮き・剥離を生じ、豪雨等を誘因として崩壊に至る場合もある。表 2.1 に崩壊形態の一覧を示し、各々の特徴を以下に示す。

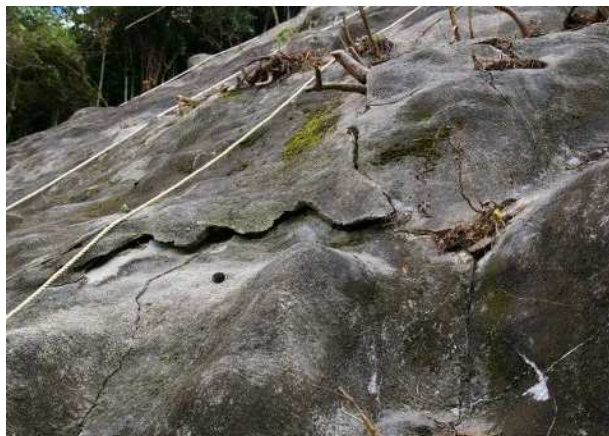
写真 2.2 地山との密着不良に伴う迫り出し

迫り出しは崩壊に結びつく変状であるため特に注意深く確認する必要がある。吹付が地山との密着不良等に原因し滑落しようとする場合(崩壊形態 1-②)、上盤が下盤に乗り上げるように迫り出しが発生したり、せり出しにより鉛直方向に開口ひび割れが発生することがある(写真 2.2)。一方、地すべり等により地山が滑動しようとする場合(崩壊形態 2-①)、法尻に押し出し変状を生じることがある(写真 2.3)。

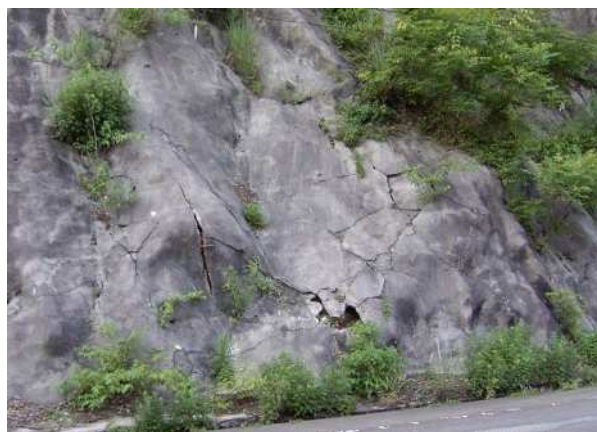
写真 2.4 ひび割れ(全体的・長い・幅大きい例)

開口ひび割れは、劣化状態の把握とともに発生原因の推定に役立ち、分布形態、連続性、開口・段差具合を目視確認する。水平方向に連続するひび割れは迫り出しに発展する危険性があるため特に注意深く観察する必要がある。

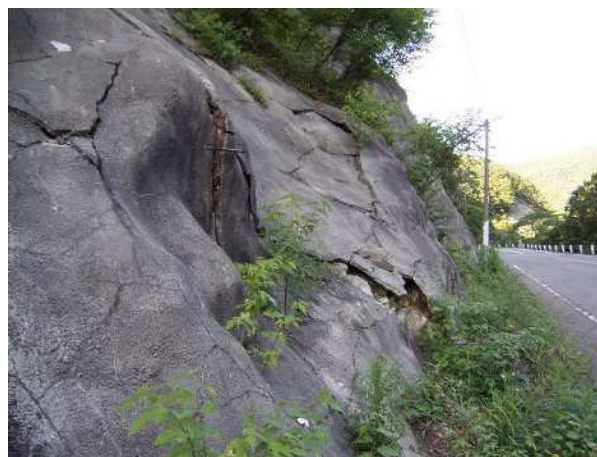
浮き・剥離は道路利用者に直接的な危害を及ぼす危険があり、浮き・剥離が顕著な場合はその危険性・対策の必要性・対策の緊急性に対する評価を報告する必要がある。法尻における剥落片の有無は日常点検におけるわかりやすいチェック項目となる。

写真 2.5 浮き(全体的・寸法大の例)
全体の 50%程度以上あれば「全体的」と評価する

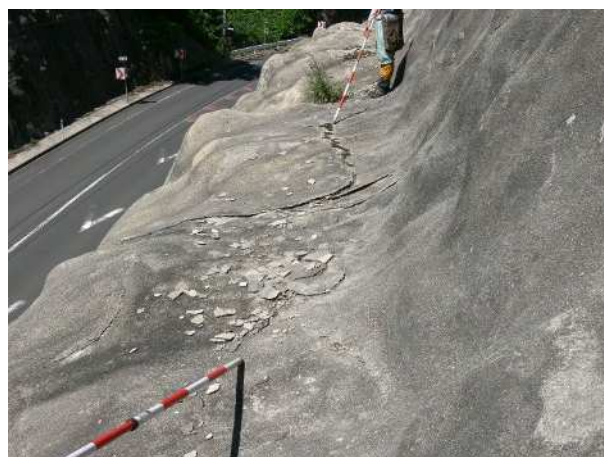
写真 2.6 小段における打音異常箇所の例

打音異常(鈍い打音)は浮きの存在を予測させるものであり、法尻や各小段沿いに手の届く範囲で調べる。小段肩沿いにクラックを生じている場合、モルタル剥落の危険性を確認するため特に注意深く点検する必要がある。なお、吹付の重ね吹きが施された法面では吹付同士の密着不良により濁った打音を発する場合がある。

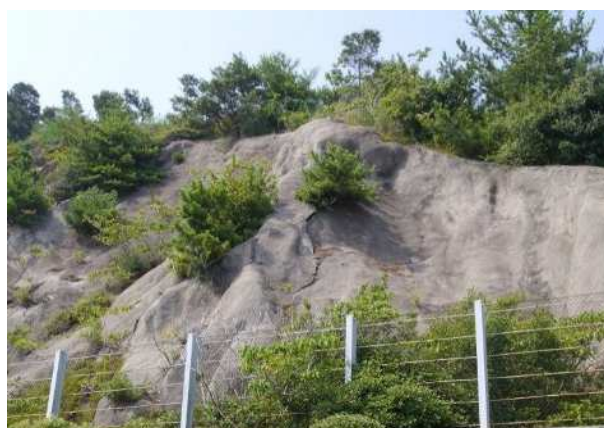
写真 2.7 植生状況粗の例

吹付けの目地やクラック等に植生が侵入していると劣化が加速しやすいため、その粗密を区分する。全面につる植物が繁茂した法面であっても、それが上方斜面から垂れ下がったものであれば“無”に区分する。

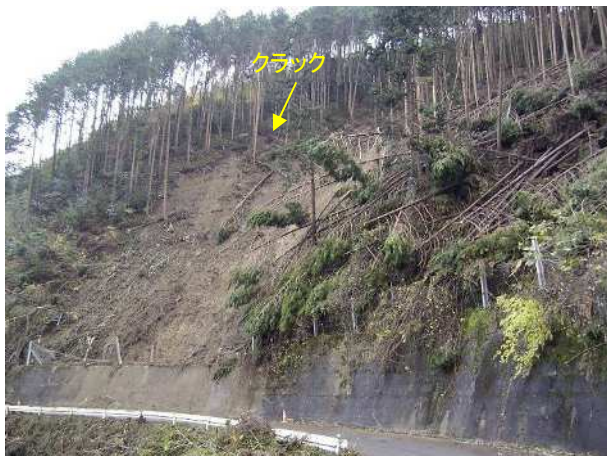
写真 2.8 崩壊斜面のクラック

クラックは地すべりや崩壊発生の危険予兆であり、集水地形を呈す斜面、近傍で地すべり・崩壊履歴のある斜面においては特に注意深い点検が必要である。法面内や法肩上方にクラックが確認された場合は道路管理者に至急報告し、詳細点検の実施について協議する。

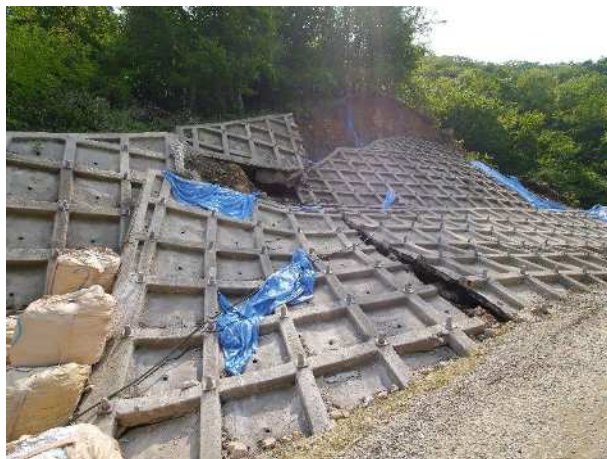
写真 2.11 法枠の崩壊の例

法枠の施された法面であっても、法枠自体が滑動した事例や、上方斜面の崩壊に巻き込まれる事例がある。点検の留意点は基本的にモルタル吹付と同じであり、前者の例では構造物の変状、後者の例では構造物周りの変状の有無の確認が重要である。

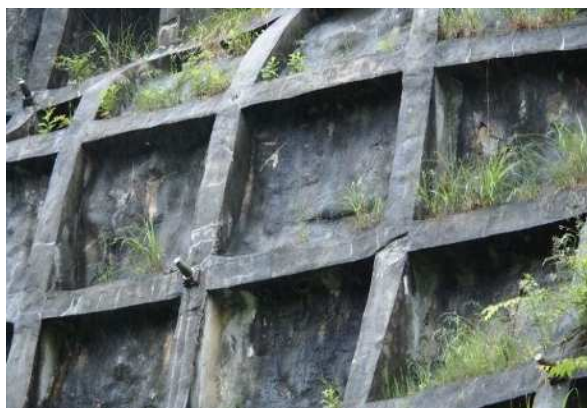
写真 2.13 法枠の割れ

法枠の梁に生じたひび割れの分布・連続性から滑動に対する危険の予見が可能となる。

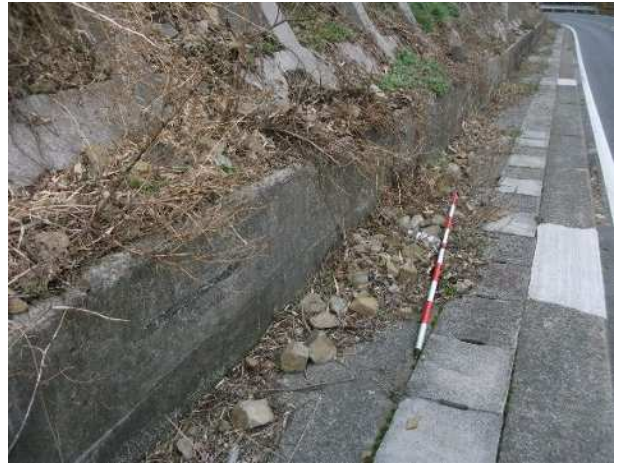
写真 2.15 法枠内にある浮石からの落石

法枠内にある浮石や詰石等の流出の有無を確認する。洗掘により法枠が不安定化した場合や流出物が通行に支障をきたす場合は対策が必要となる。

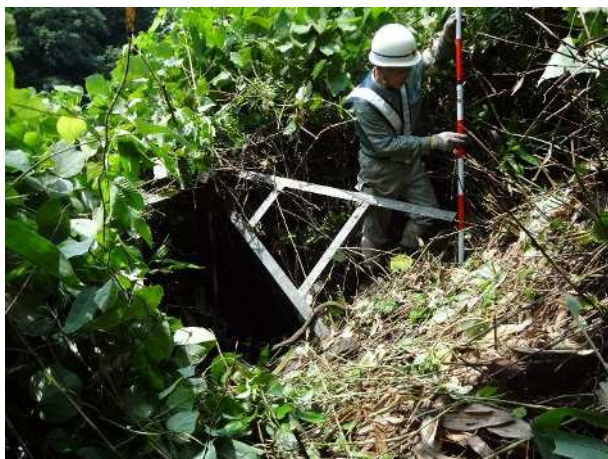
写真 2.16 植生に押し倒された支柱

ワイヤーロープの錆びやゆるみ・破損の有無を外観目視する。ワイヤーロープの局所的なゆるみ・破損は落石に起因することが多く、全体的なゆるみは支柱の傾倒等に起因することがある。原因を理解する上で法肩の確認が不可欠である。

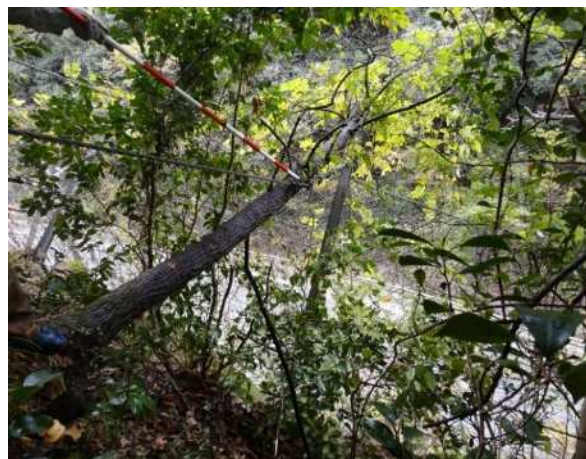
写真 2.17 倒木による支柱の傾倒

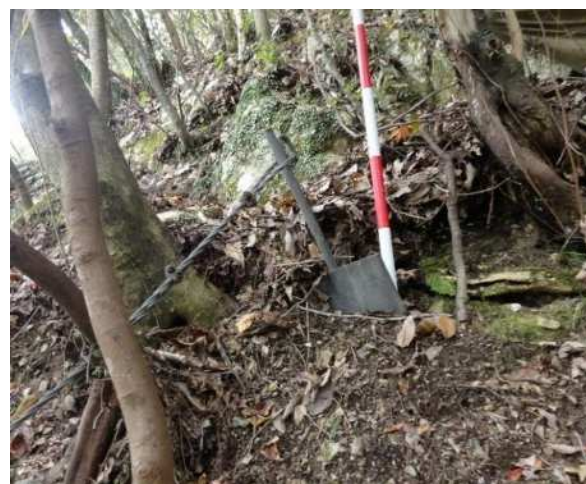
ワイヤーロープがゆるんでいる箇所では落石の捕捉や経年劣化に原因してアンカーにゆるみ・抜けを生じることがある。

写真 2.18 アンカーの抜け出し

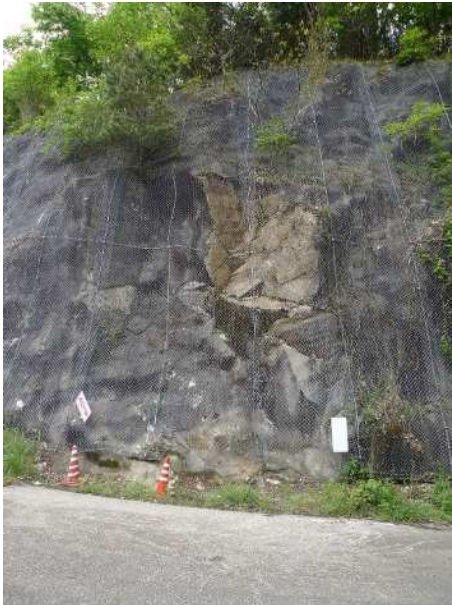
写真 2.19 ネット内の拘束

ネット内に拘束された土石の有無、はらみの有無、ネット外への飛散の有無を確認する。変状が著しく、通行に支障をきたす恐れがある場合は、対策の必要性・緊急性とともに対策工を計画するにあたっての情報として発生源(法面内か上方斜面か)を報告する。

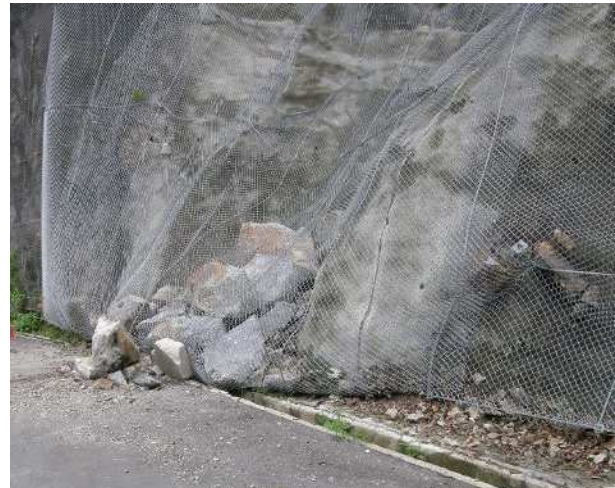
写真 2.20 ネット外への飛散

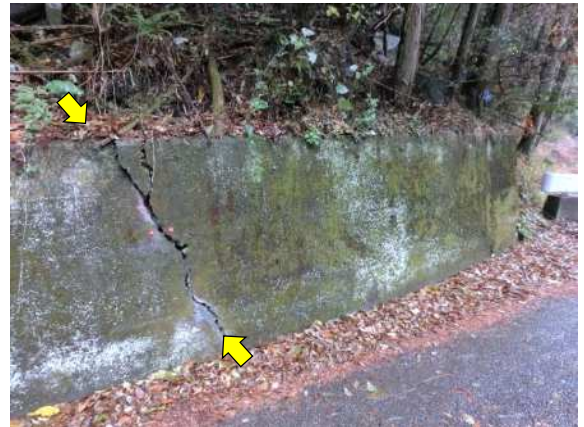
開口ひび割れは、劣化状態の把握とともに発生原因の推定に役立ち、分布形態、連続性、開口・段差具合を目視確認する。例えば、上方に従って開口するひび割れは地盤の沈下に原因することがある。

写真 2.21 段差のある開口ひび割れ

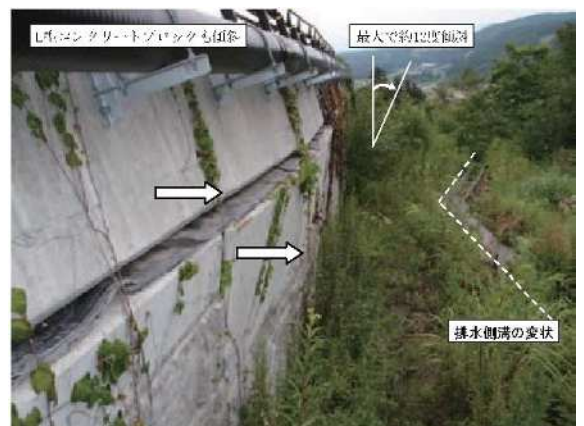
これらの変状は背後斜面の押出しや地盤の沈下に原因することがある。テールアルメはある程度の可撓性を有する構造物であるが、はらみ等の変状が顕著であれば対策の必要がある。

写真 2.22^{※1)} テールアルメのはらみだし

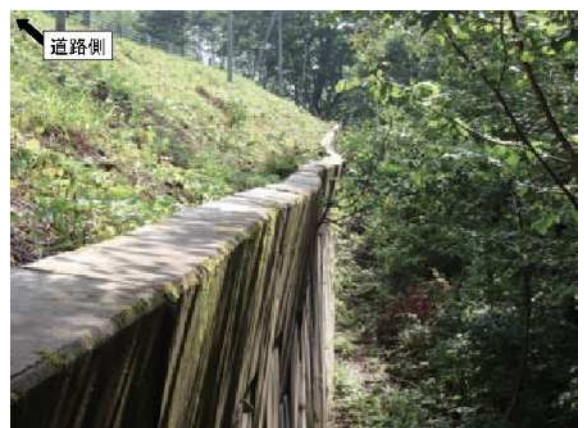
写真 2.23^{※1)} テールアルメの傾倒

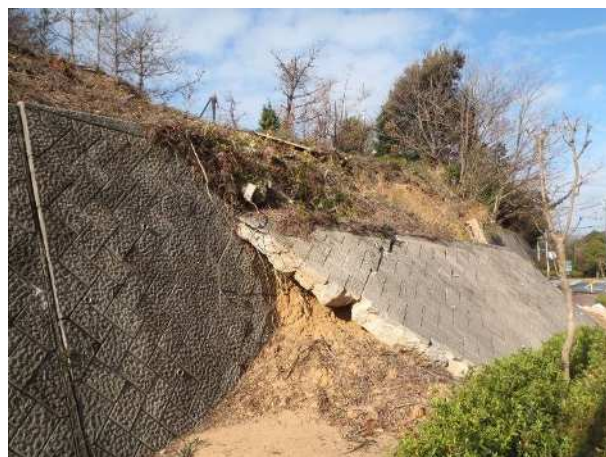
石・ブロック積み擁壁の点検は、前項の擁壁の場合と同様であり、損傷の有無を外観目視するとともに背後斜面の安定について点検する。石・ブロック積み擁壁はコンクリート擁壁に比べて構造が弱いいため、崩壊した事例が稀にある。なお、井桁擁壁やフンカゴは石・ブロック積み擁壁と同様に扱う。

写真 2.24 ブロック積み擁壁の崩壊例

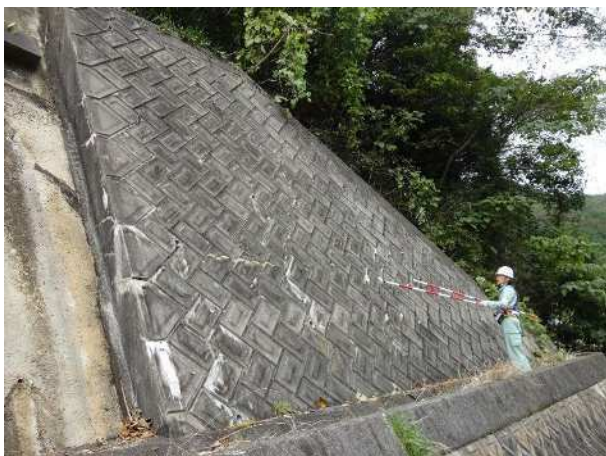
点検は前記した擁壁と同様に、損傷の有無を外観目視すると同時に背後斜面の状態を確認する。擁壁と異なるチェック項目は“はらみ出し”である。ブロック積みの崩壊は事例にみられるように、豪雨等を誘因として背後からの押出しが顕在することにより生じることが多い。その兆候は水平方向に連続するひび割れやはらみ出しに現れることが多く、これらを注意深く観察する必要がある。

写真 2.25 水平方向に連続するひび割れ

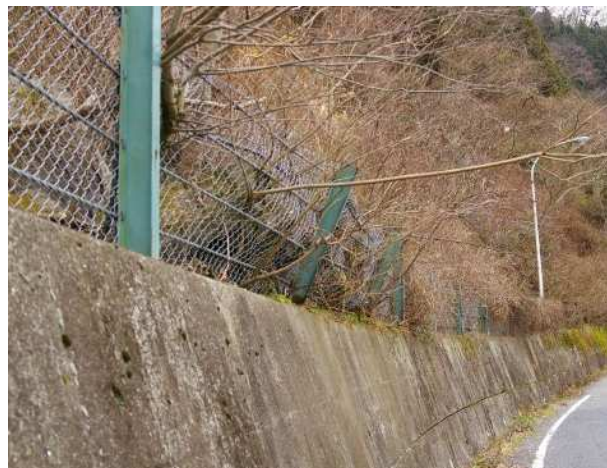
写真 2.27 支柱の倒れ

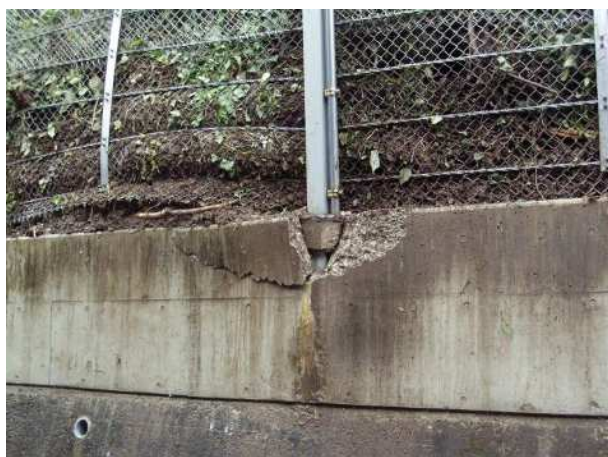
写真 2.28 支柱周りの擁壁割れ

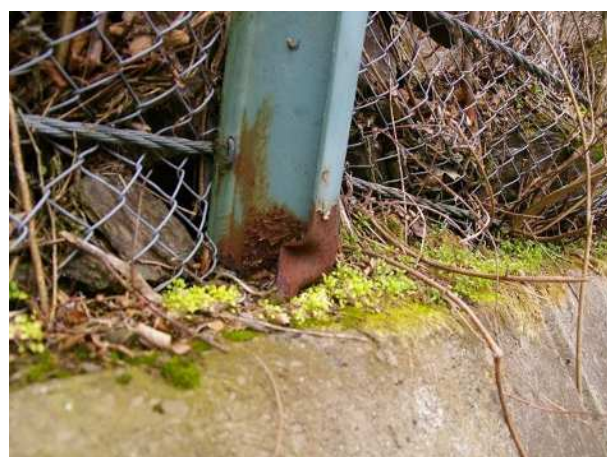
写真 2.29 支柱の錆び

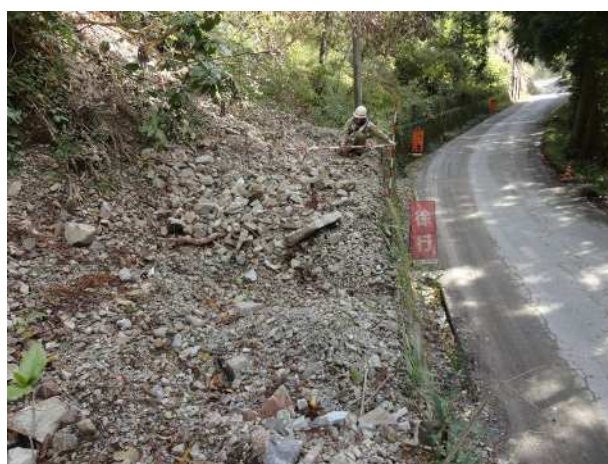
写真 2.30 背面ポケットの土石溢れ

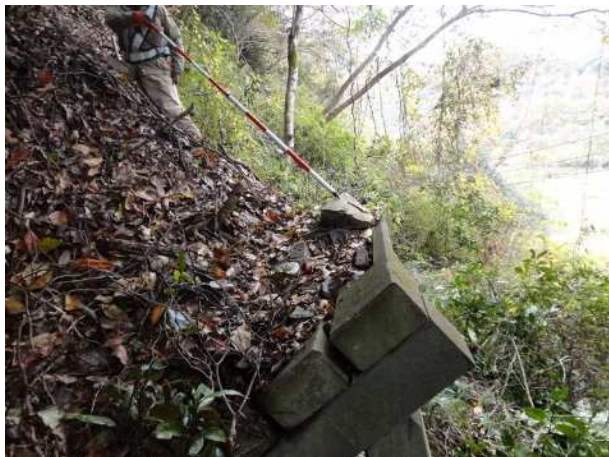
写真 2.31 防止柵背後の土石埋積

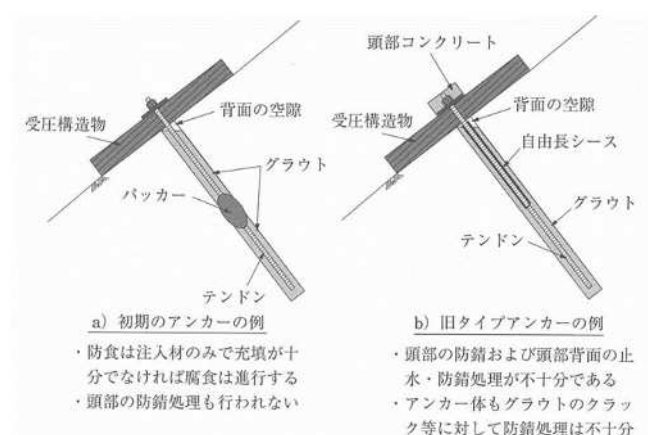
図 2.7 防食機能のないアンカー

アンカーが打設された法面や擁壁等構造物は数多く、経年に伴いアンカー機能の劣化や破断が問題にされるようになっており、とくに昭和 63 年制定の土質工学会基準において二重防食が義務付けられる以前の旧タイプアンカーはアンカーの耐久性に問題が多い傾向がある。

チェック項目	報告内容
防食機能(下図参照)	防食なし(旧タイプ)
アンカーの状態	テンドンの破断・飛び出し
頭部キャップ	損傷・変形・落下
	浮き上がり・剥離
	劣化・クラック
	周辺の遊離石灰
	湧水
防錆油	オイル漏れ
受圧板	変形・沈下・浮き上がり
受圧構造物	変形・沈下
	劣化
	亀裂・クラック

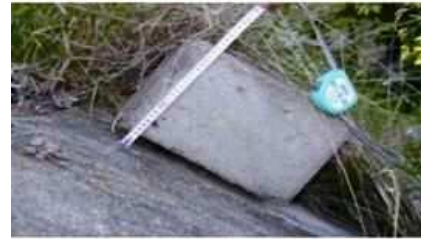
- ・ tendon の破断・飛び出し
- ・ 浮き上がりの程度は破断の発生箇所と破断荷重により異なり、破断時の荷重が大きく、深部で破断するほど変状が大きくなる
- ・ tendon の破断による浮き上がり量は数 cm から 1 m 程度と大きく、頭部コンクリートの破壊を伴うことが多い

写真 2.32 頭部コンクリートの浮き上がり

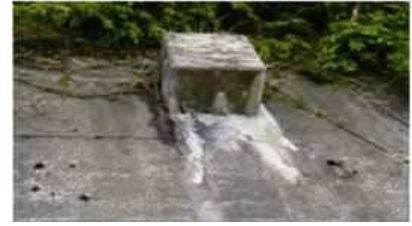
- ・頭部コンクリート又は受圧構造物のコンクリート内に発生したひび割れから湧水や雨水が侵入し、コンクリートの水酸化カルシウムが流れ出し、空気中の二酸化炭素と反応

写真 2.33 遊離石灰の流出痕跡

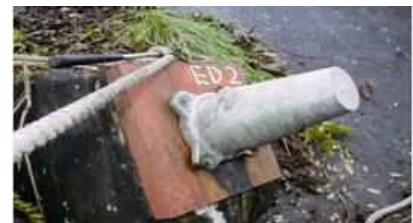
- ・キャップと支圧板のシール不良
- ・ジェル状の防錆油が温度や経年劣化により液状化

写真 2.34 防錆油の流出痕跡

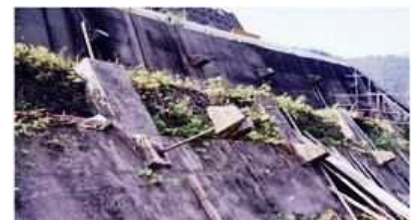
- ・アンカー材の劣化による強度低下を要因とする破断
- ・地すべりや地下水位上昇による背面土圧の上昇によるアンカーの破断
- ・地震荷重等の想定外外力の作用

写真 2.35 頭部コンクリートの突出

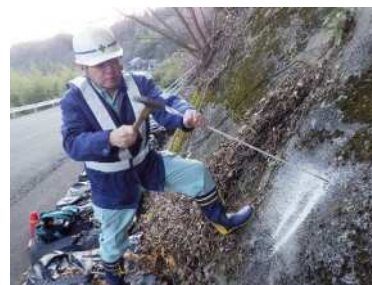
- ①目的：鉄筋挿入の読み値により簡便に吹付モルタル背面の土砂化・空洞化の状態を取得する。
- ②試験法： $\phi 13\text{mm}$ の鉄筋（丸鋼）を石頭ハンマーで打撃貫入させ、貫入長の測定を用いて簡便かつ定量的に土砂化・空洞化の状態を取得する。
- ③得られる情報（成果等）：地山の風化状況（写真、計測結果）

調査状況

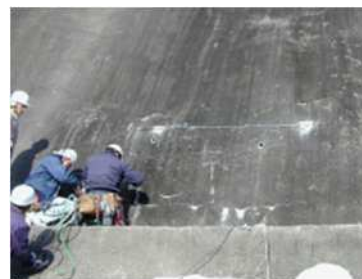
- ①目的：バッテリーで稼働する Iot センサーを利用して構造物の挙動を遠隔で監視する。
- ②試験法：自立的に作動する伸縮計または傾斜計によって計測したデータをデータ通信装置によってインターネットを経由してクラウドサーバーに送信する。
- ③得られる情報（成果等）：構造物の変状データ（計測結果）

モニタリング状況

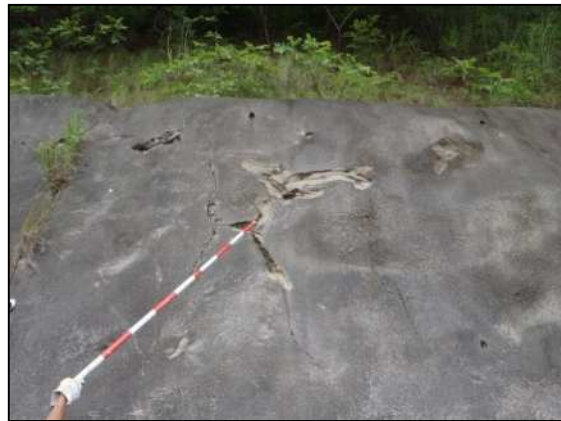
浮き・剥離を局所に生じている
浮き・剥離	寸法	大きい

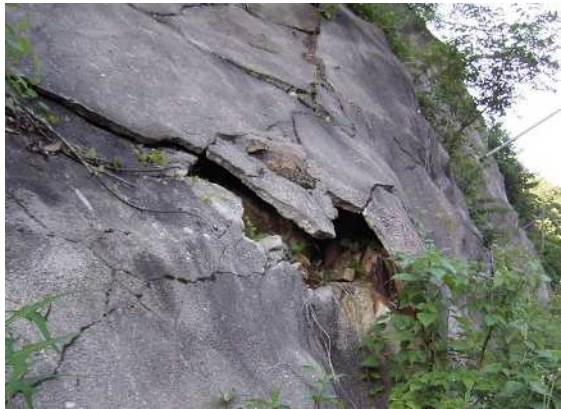
浮き・剥離部分の縦横寸法が計 80cm 以上ある
浮き・剥離	寸法	小さい

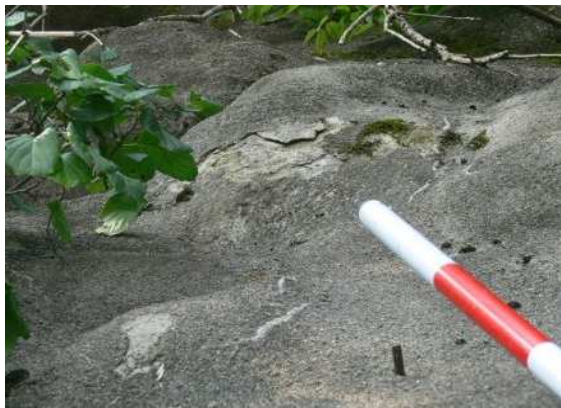
浮き・剥離部分の縦横寸法が計 80cm 未満である
打音異常	空洞分布	全体的

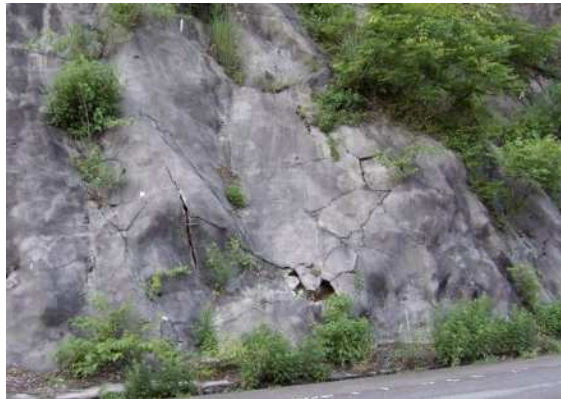
ハンマー打撃により打音異常が吹付全体に確認できる

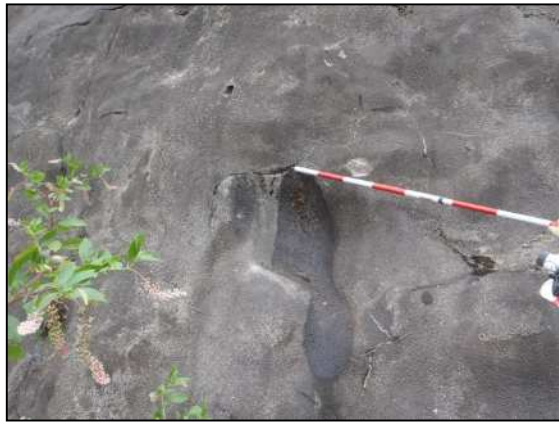
滲み出し程度の湧水がある
植生状況	木本類	密

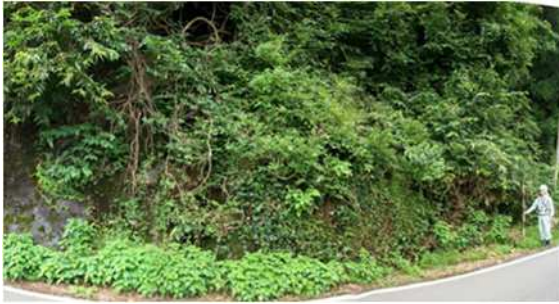
高さ1m以上ある木本が多数繁茂している

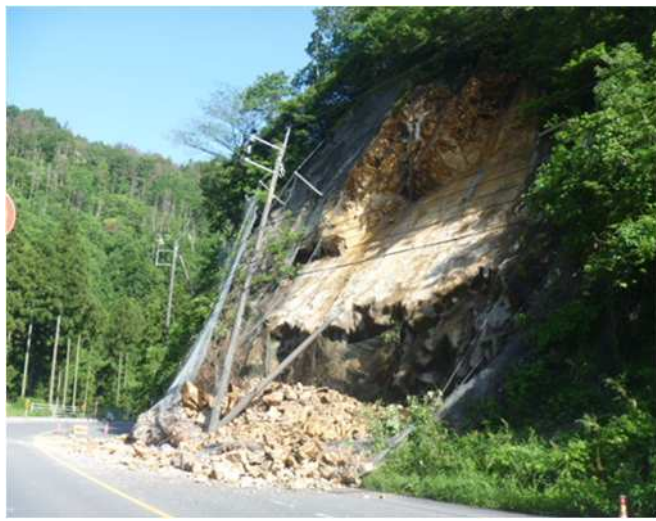
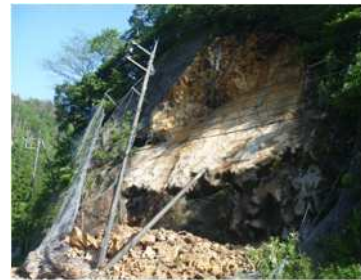
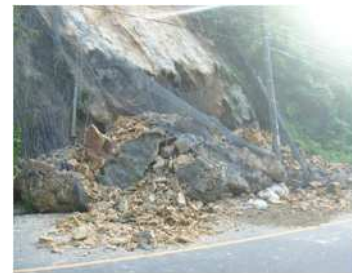
崩壊直後

竣工	
点検日	平成23年12月点検
直近の点検から崩落までの期間	1年6か月後
背面地山, 断層の有無	花崗岩
法面高さ, 勾配	1 : 0.3 H=25m
気象条件	異常天然現象(最大時間雨量20mm程度以上、日雨量80mm以上)に該当しない。
崩壊状況	発生原因として、約50°の道路側に傾斜した流れ盤の存在、亀裂面の風化劣化、冬期における凍結融解による亀裂面の拡大、草木根の伸展及び雨水の亀裂面への浸透等複合的要因により、オーバーハング上部が不安定化し、崩壊が発生。

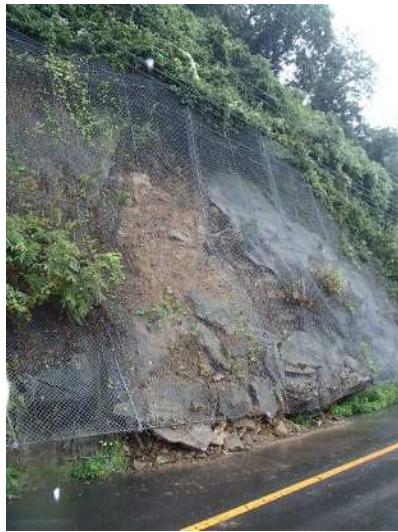
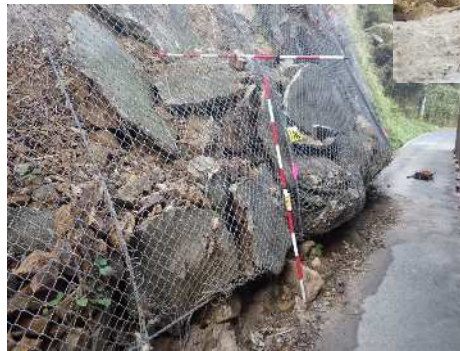
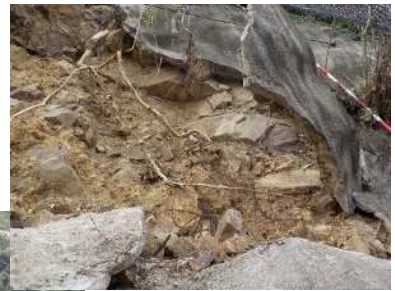
崩壊直後

事例3：表層崩壊（流れ盤構造や岩盤の割れ目による）

（主）境美保関線 松江市美保関町福浦地内（松江県土整備事務所管内）

竣工	
点検日	未点検
直近の点検から崩落までの期間	
背面地山，断層の有無	凝灰角礫岩、南方境水道に沿って東西方向に突道断層
法面高さ，勾配	1：0.3 H=10m
気象条件	異常天然現象（最大時間雨量20mm程度以上）に該当する。
崩壊状況	モルタル吹付の亀裂が劣化や植物の根の影響により進み、同時にモルタル吹付背面の密着性の低下が岩盤の風化、植物の根の伸長、吸い出し現象による空洞化を伴って進行し、水路の押し出し現象が発生していた。そこへ降雨による土圧、水圧がかかり、表層崩壊に至った。

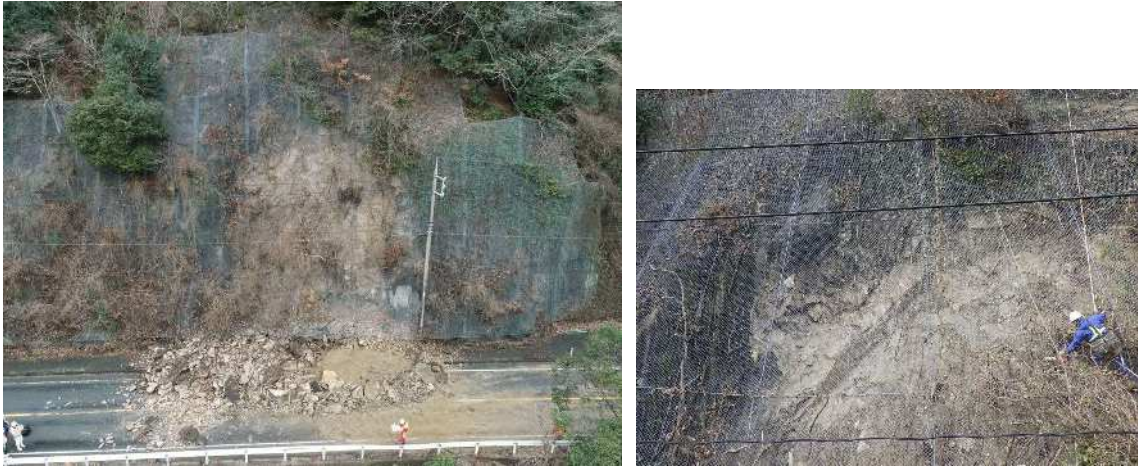
事例4：表層崩壊（流れ盤構造や岩盤の割れ目による）

国道261号 島根県邑智郡川本町川下地内（県央県土整備事務所管内）

竣工	昭和50年
点検日	平成30年7月点検
直近の点検から崩落までの期間	4年6か月後
背面地山，断層の有無	デイサイト溶岩，江の川を横断して断層あり
法面高さ，勾配	1：0.3 H=23m
気象条件	異常天然現象（最大時間雨量20mm程度以上、日雨量80mm以上）に該当しない。
崩壊状況	<p>高角度（1：0.5 程度）の流れ盤構造を持つ、1:0.3 程度の岩盤斜面の経年変化による斜面崩壊（クサビすべり）と考えられる。</p> <p>すべりブロック下部の岩塊が薄くなる部分で風化が進行し、すべり抵抗力が減衰したことで斜面崩壊に至ったと思われる。</p>
崩壊直後

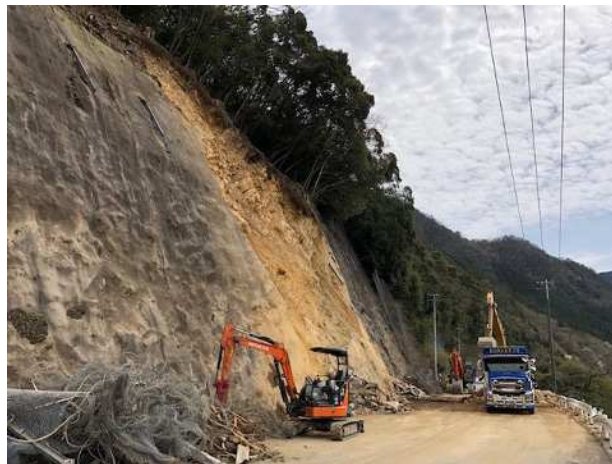
崩壊直後

事例5：表層崩壊(表土が崩落する)

竣工	
点検日	平成30年6月点検
直近の点検から崩落までの期間	0年9か月後
背面地山，断層の有無	石見花崗岩， 石見花崗岩類と混成岩類が同方向の断層で接している
法面高さ，勾配	1：0.45 H=20m
気象条件	常天然現象（最大時間雨量20mm程度以上、日雨量80mm以上）に該当しない。
崩壊状況	<p>モルタル吹付に開口ひび割れや目地部のせり出しが生じていた。この斜面下部は凍結融解による亀裂拡大等緩みにより、小規模な表層崩壊を起こした。</p> <p>末端部の表層崩壊により、緩んだ斜面は法面背後より大きく崩壊を起こした。</p>

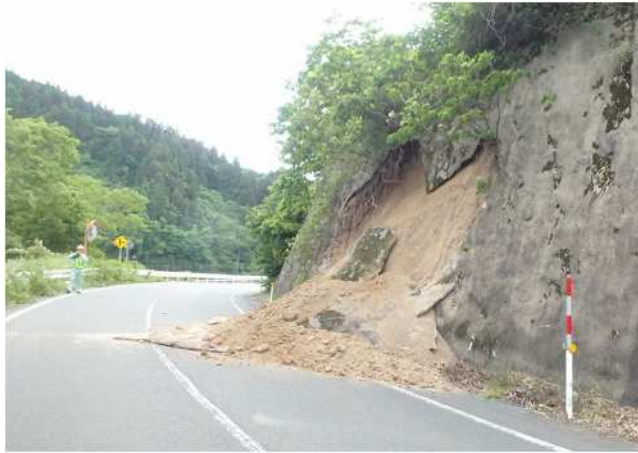
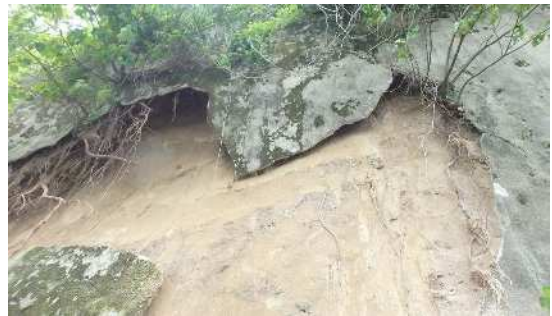
崩壊直後

事例6：表層崩壊(表土が崩壊する)

(主)仁摩邑南線 邑智郡川本町多田地内 (県央県土整備事務所管内)

竣工	
点検日	平成23年12月点検
直近の点検から崩落までの期間	6年5か月後
背面地山，断層の有無	花崗閃緑岩
法面高さ，勾配	1：0.45 H=25m
気象条件	異常天然現象（最大時間雨量20mm程度以上、日雨量80mm以上）に該当しない。
崩壊状況	<p>整形した斜面は風化岩で、土砂化した部分が薄く表層滑りを起こした。崩落原因としては、平成30年4月9日の大田市を中心に発生した地震により震度5弱を観測した場所であり、降雨も観測されていないことから、少なからず地震が影響したものと考えられる。</p>

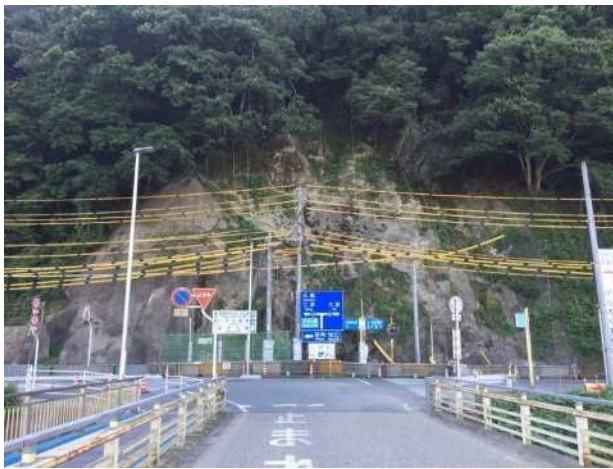
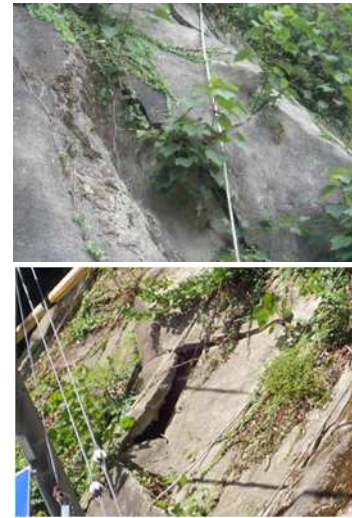
崩壊直後

事例7：モルタル背面の土砂化による表層崩壊(推定)

(主)川本波多線 邑智郡川本町谷戸地内 (県央県土整備事務所管内)

竣工	
点検日	平成23年12月点検
直近の点検から崩落危険性までの期間	6年5か月後 島根県西部地震(平成30年4月)によりクラックが拡大したことによる事前防災
背面地山, 断層の有無	デイスaito溶岩
法面高さ, 勾配	1:0.4 H=25m
気象条件	
崩壊状況	モルタル吹付には、老朽化によりクラックが発生していたが、平成30年4月9日の大田市を中心に発生した地震(川本町震度5弱)によりクラックが拡大し、平成30年5月14日せり出し・剥離が生じているとの連絡があり、現地確認を行ったところ変状が認められたため。

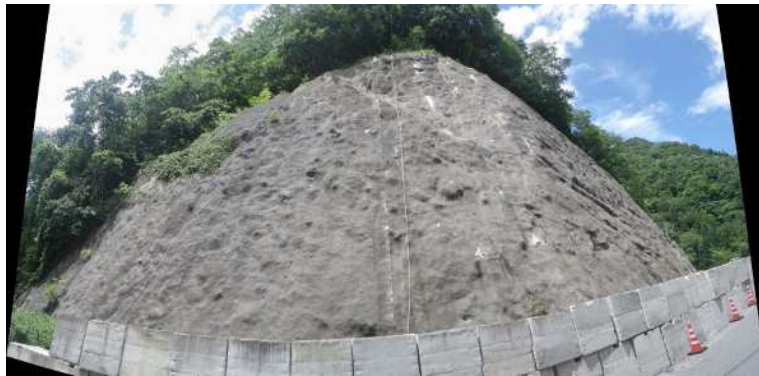
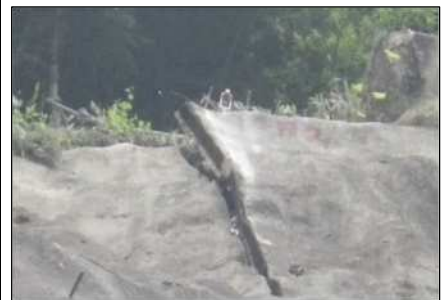
崩壊直後

事例8：モルタル背面の土砂化による表層崩壊(推定)

(主)温泉津川本線 邑智郡川本町川下地内 (県央県土整備事務所管内)

竣工	
点検日	平成25年10月点検
直近の点検から崩落危険性までの期間	4年8か月後 (一般住民からの通報) クラック拡大、法面から湧水による事前防災
背面地山, 断層の有無	デイスサイト溶岩
法面高さ, 勾配	1:0.4 H=18m
気象条件	
崩壊状況	<p>法面点検でも頭頂部付近のモルタル剥離が確認されていたが、対策の緊急性は低く、日常点検により変状の拡大を注視していくこととしていた。</p> <p>地元から通報を受けて、変状量の拡大と、新たな部位での亀裂や開口部の拡大が確認。また、吹付と岩盤との間の空隙や、一部土砂化しているなど法面が不安定化していることが確認され、崩壊する危険性が高いと判断されたため。</p>
