落石に係る道路防災計画

【令和2年度改訂版】

島根県土木部

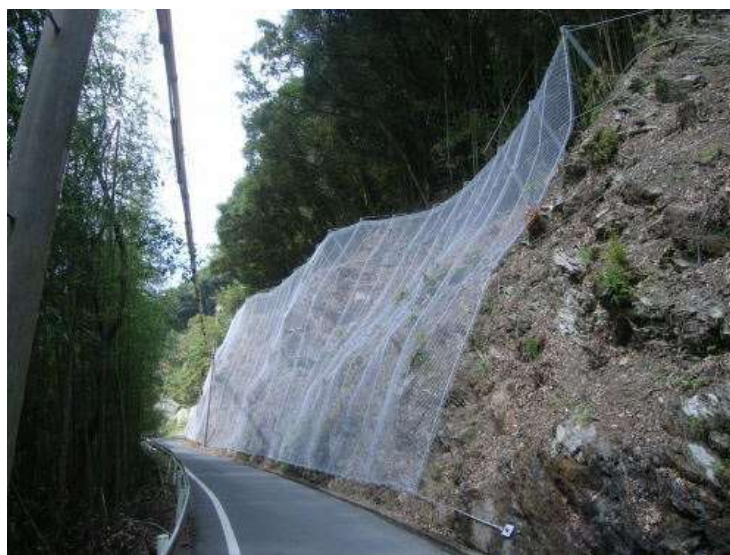
図-2 実施例（落石防護網）

「第1段階」として令和2年度からの15年間を目途に落石頻度の高い30cm未満の石を対象とした対策を行う（図-2参照）。

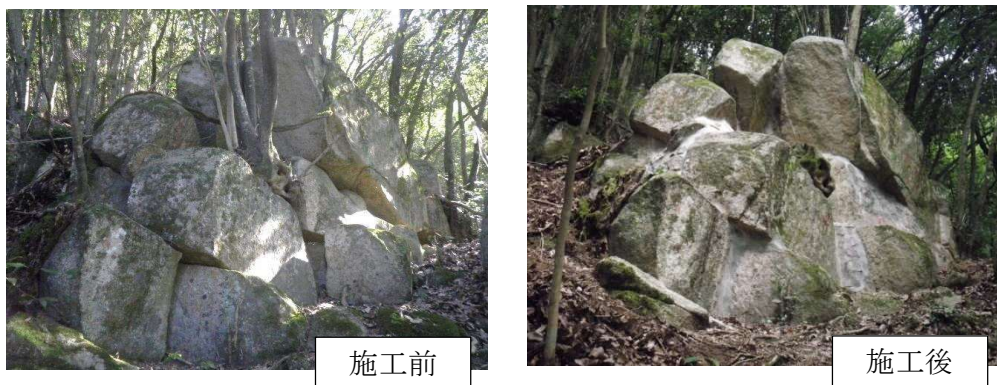
図-4 実施例（岩接着）

「第1段階」の対策が完了し、県全体での安全性が底上げされたのちに、引き続き「第2段階」として「第1段階」で対応していない発生頻度が稀な落石源の対策を行っていく。
