- 1 施設名 こぐま保育園新園舎
- 2 施設場所 島根県出雲市大社町入南1307-5
- 3 事業主体 社会福祉法人 大社福祉会
- 4 施設の概要(建築に至った背景、施設の目的など)

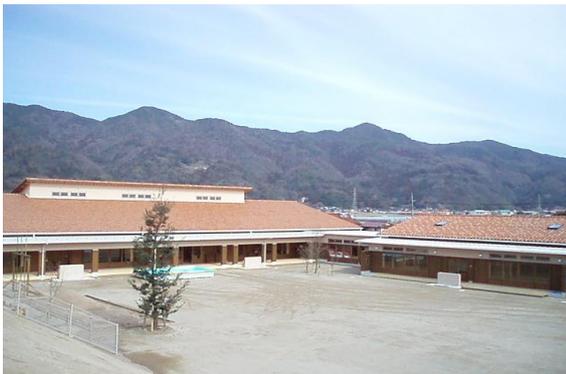
(外観)

○外観について

外壁の腰部分には島根県産の杉材を使用し、木造の建物であることを強調しました。一方、上部はやわらかい色合いの珪藻土塗りとし、杉材と調和するようにしました。また、屋根材は保育園周辺でも多用されている石州瓦を使用し、周辺地域との景観に配慮しました。

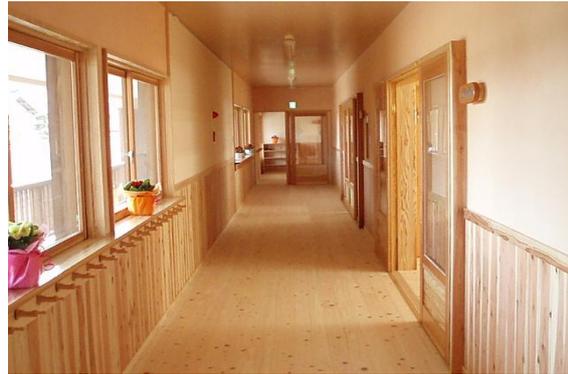
(内部)

床には、弾力があり素足で遊ぶ子供達に優しい桧材を使用し、壁は杉材を使用しました。また、建具や家具に至るまで県産材にこだわり、内外部とも、目に見える木材は全て県産材となっています。
