現場ニーズ応募用紙

石畳舗装損傷状況

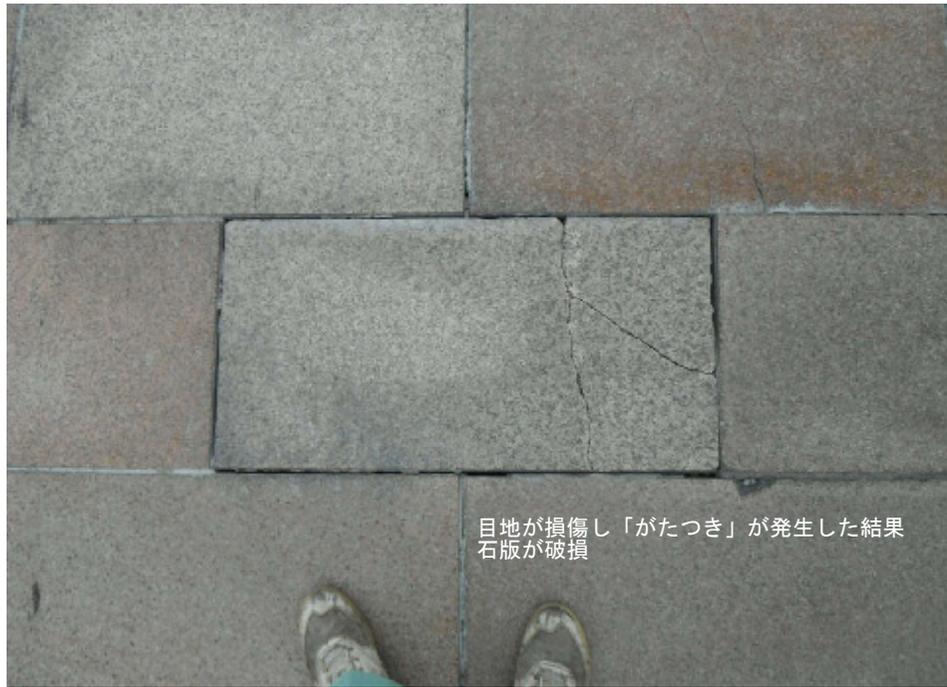
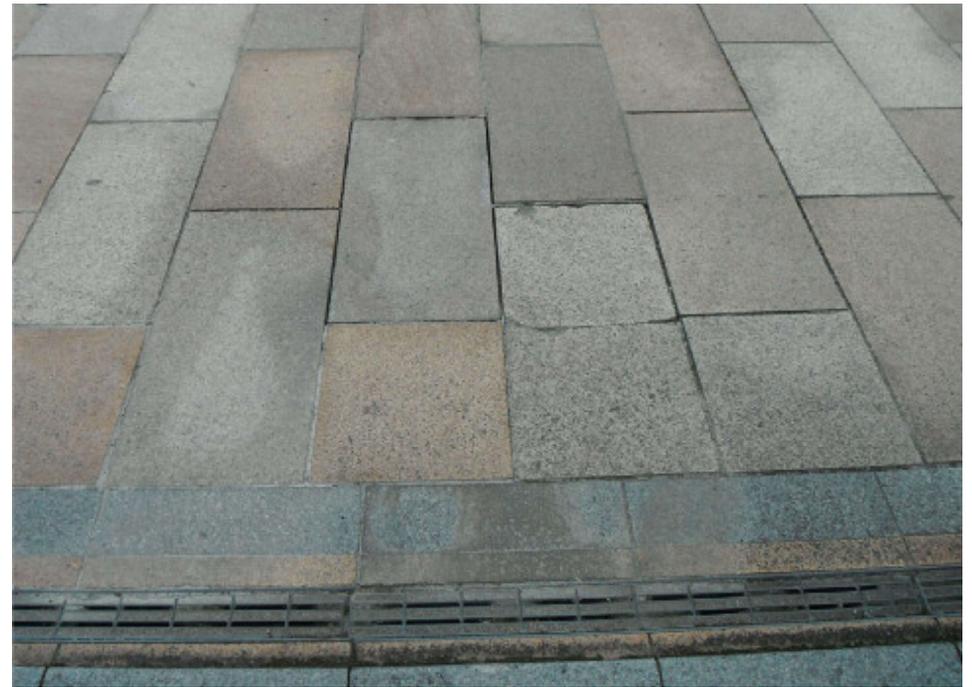
受付No.(※)	5	受付年月日(※)	H26.10.6
分野	道路		
題名 (技術名: 仮称)	石版舗装の補修技術		
内容	<p>石版舗装の区間があるが、毎年複数箇所ですら損傷が発生し、補修対応に苦慮している。</p> <p>過去に様々な方法で補修を行ってきたが、2～3年で同じ箇所が破損する状況となっており、景観上も問題が生じている。</p> <p>特に、大型車の転回が発生する交差点付近と車線中央部に損傷が集中しており、対策も必要と考えられる。</p> <p>また、歩道部分における石版舗装でも温度変化に伴う膨張・収縮率の差によるものと推察される石版の浮き、破損が発生している。</p> <p>これらの補修に適した技術の開発を求めます。</p>		
添付資料	石版舗装損傷状況

目地が損傷し「がたつき」が発生した結果
石版が破損

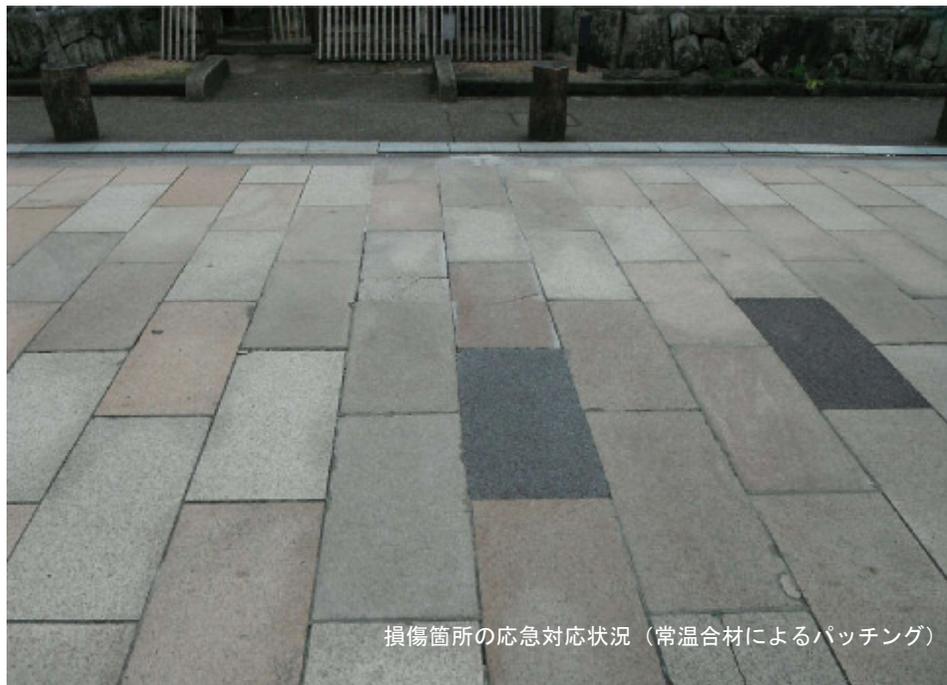
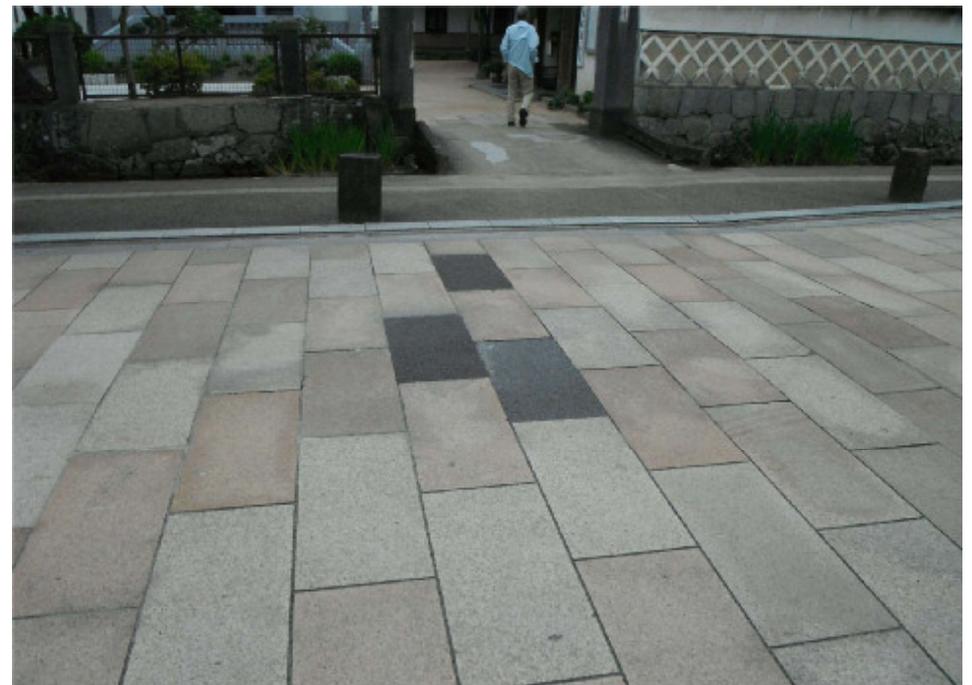
損傷箇所の応急対応状況（常温合材によるパッチング）
