島根県公共事業再評価 評価結果 (案)

総合的な水の安全安心基盤整備

佐陀川 広域河川改修事業

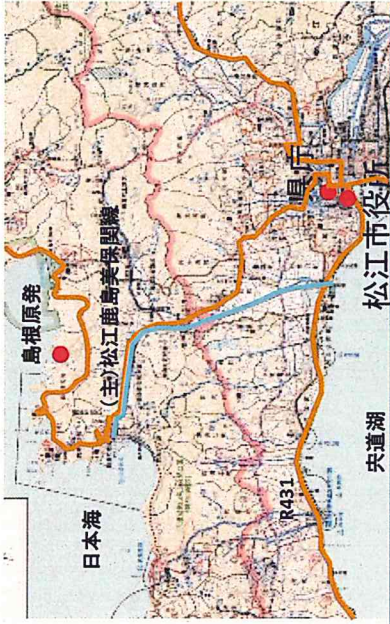
① H14.9高潮浸水

本河川は日本海と宍道湖を結ぶことから、水面が概ねレベルとなり、水が概ねレベルとなり、逆の流向を生じ、全區間が感潮区間となっています。S47年の宍道湖の洪水では水位上昇により佐陀川の堤防を越え大きな浸水被害が発生しました。近年でも、日本海の高潮やH18年の洪水によって沿川の家屋浸水被害が度々生じており、重要な課題となっています。
