島根県公共事業再評価 対応方針（案）

作成日 平成30年 6月

十間川 広域河川改修事業

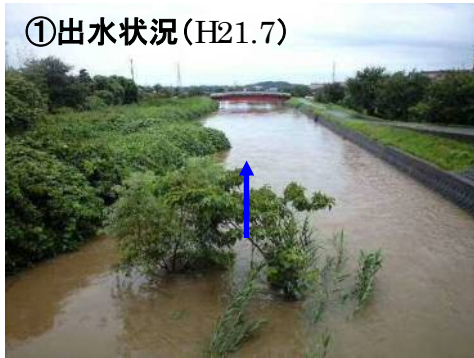
①出水状況 (H21.7)

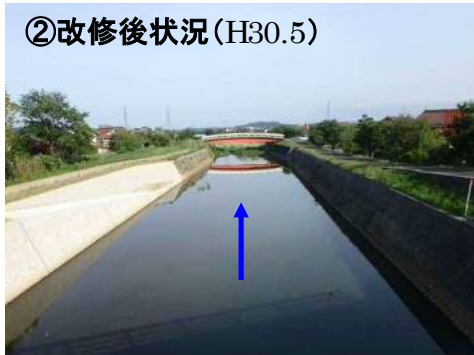
②改修後状況 (H30.5)
