島根県公共事業再評価 対応方針（案）

作成日 平成 30 年 6 月

# 矢原川 矢原川ダム建設工事計画概要図（島根県）

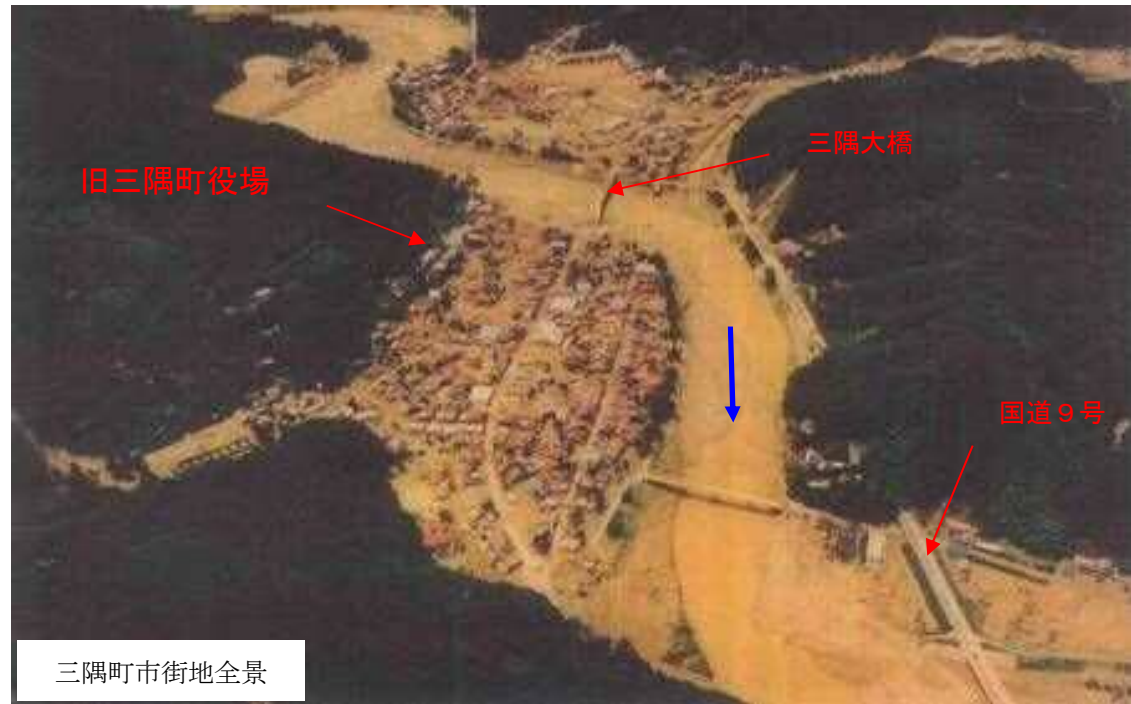
昭和58年7月 浸水被害

昭和58年7月豪雨は、100年確率規模の日雨量365mmという記録的な豪雨で、旧三隅町は濁流と流木に呑み込まれ、壊滅的な被害を受けた。

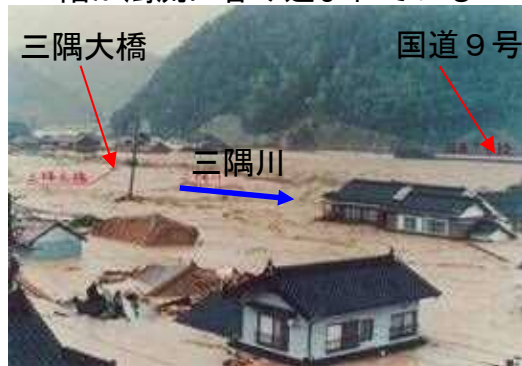
三隅町 三隅大橋付近 住宅の1階が濁流に呑み込まれている

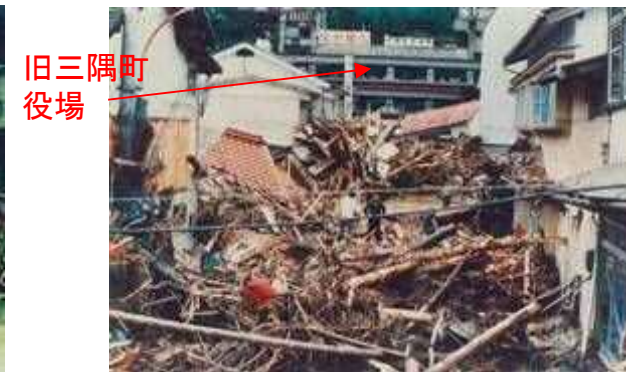
旧三隅町役場前に堆積した流木
