# 木戸川 総合流域防災事業

## 河川概要

## 事業概要

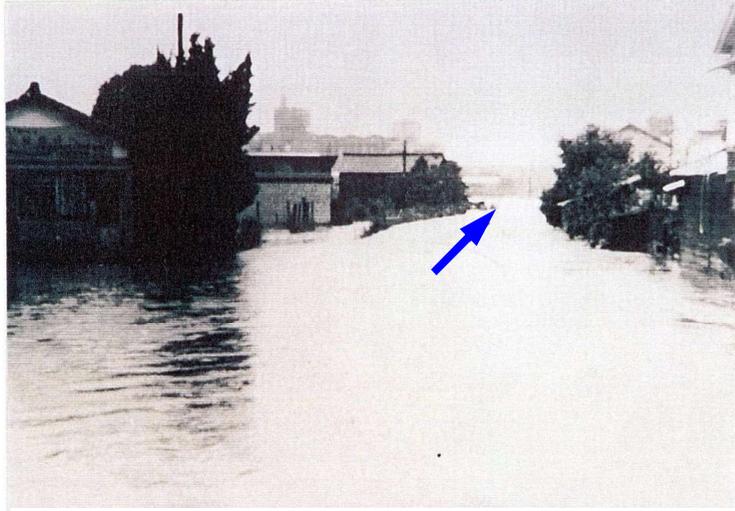
S39.7出水

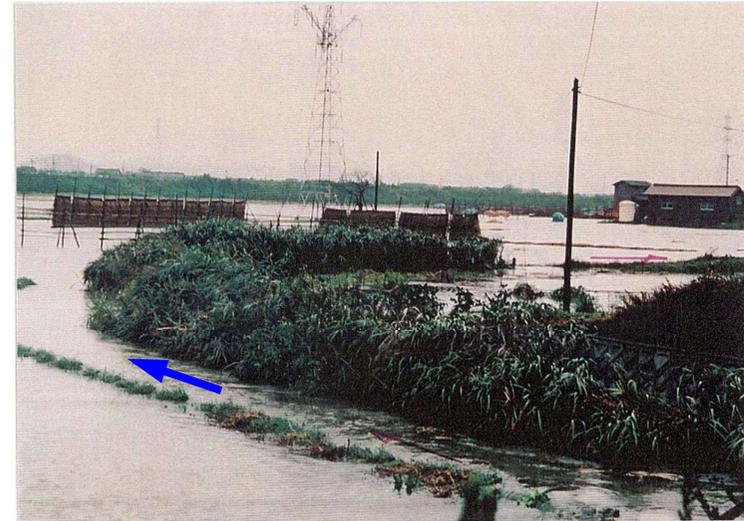
H5.9出水

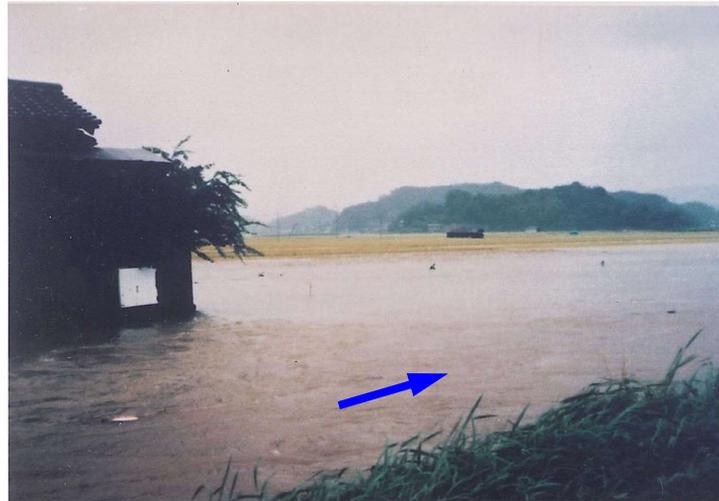
S55.8出水

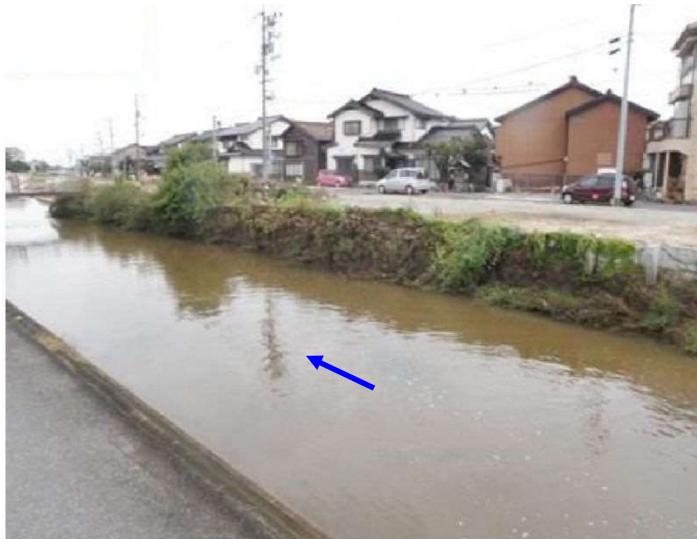
改修前(木戸橋から下流)

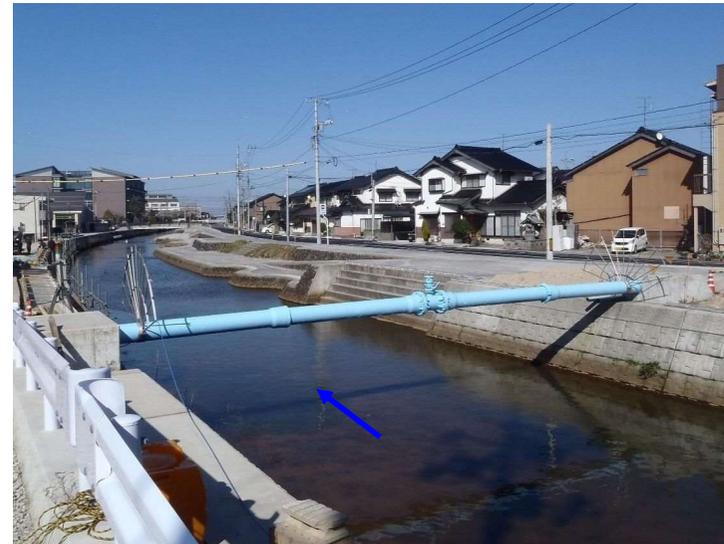
改修後(木戸橋から下流)

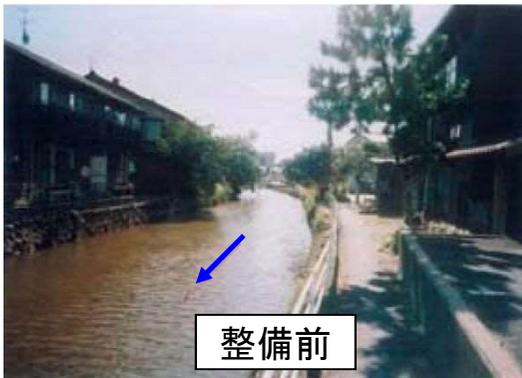
整備前

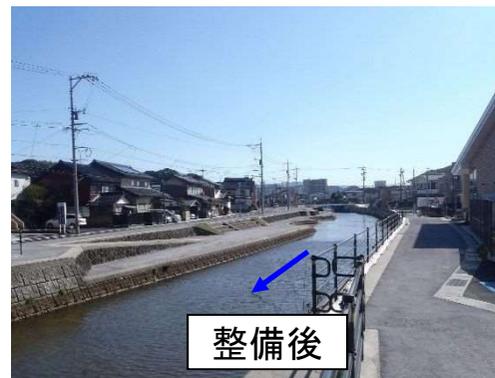
整備後

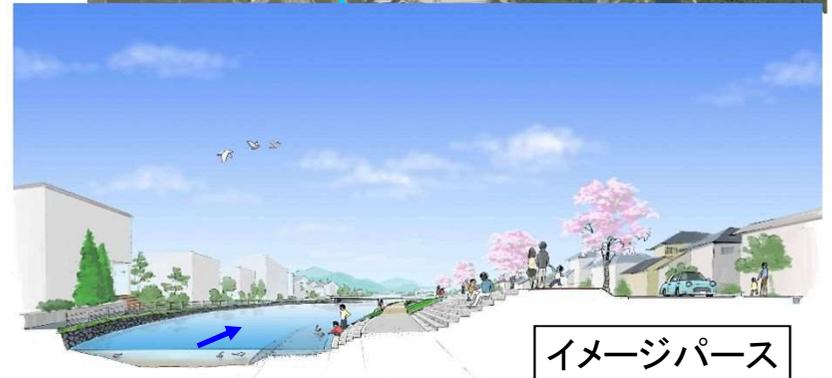
イメージパース
