島根県土木部砂防課 再評価対象事業

⑨ おおぎまち 扇町地区 急傾斜地崩壊対策事業

(事業採択後10年を経過している継続中の事業)

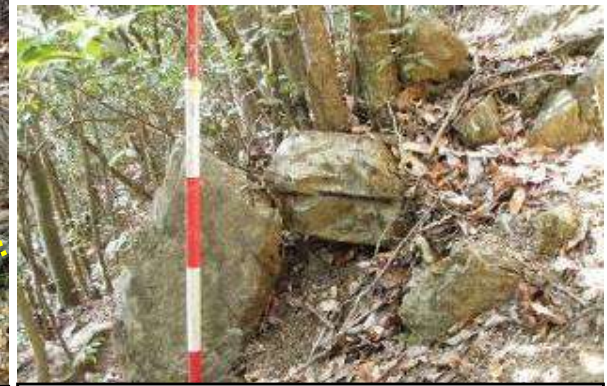
斜面に存在する転石

人家裏には急峻且つ長大な斜面が存在しており、斜面には不安定な転石も数多く確認されている。

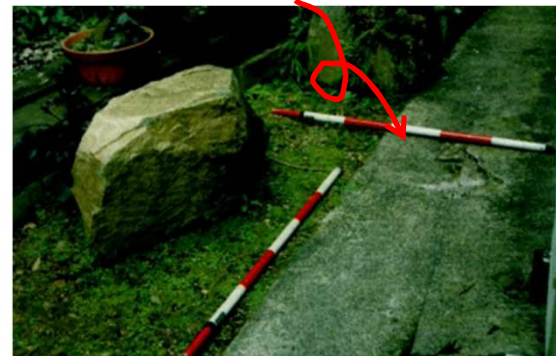
H15には
落石(直径約1m)が
発生している。

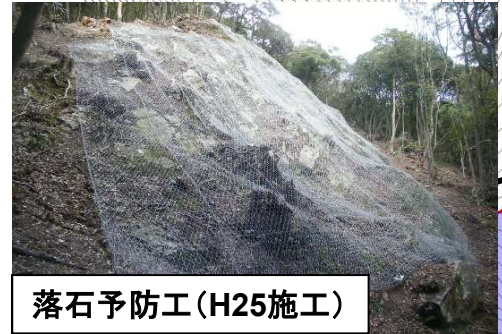
落石予防工 (R1施工)

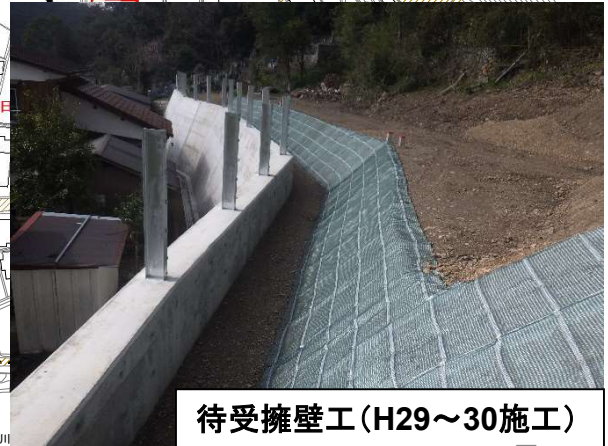
待受擁壁工 (R1施工)

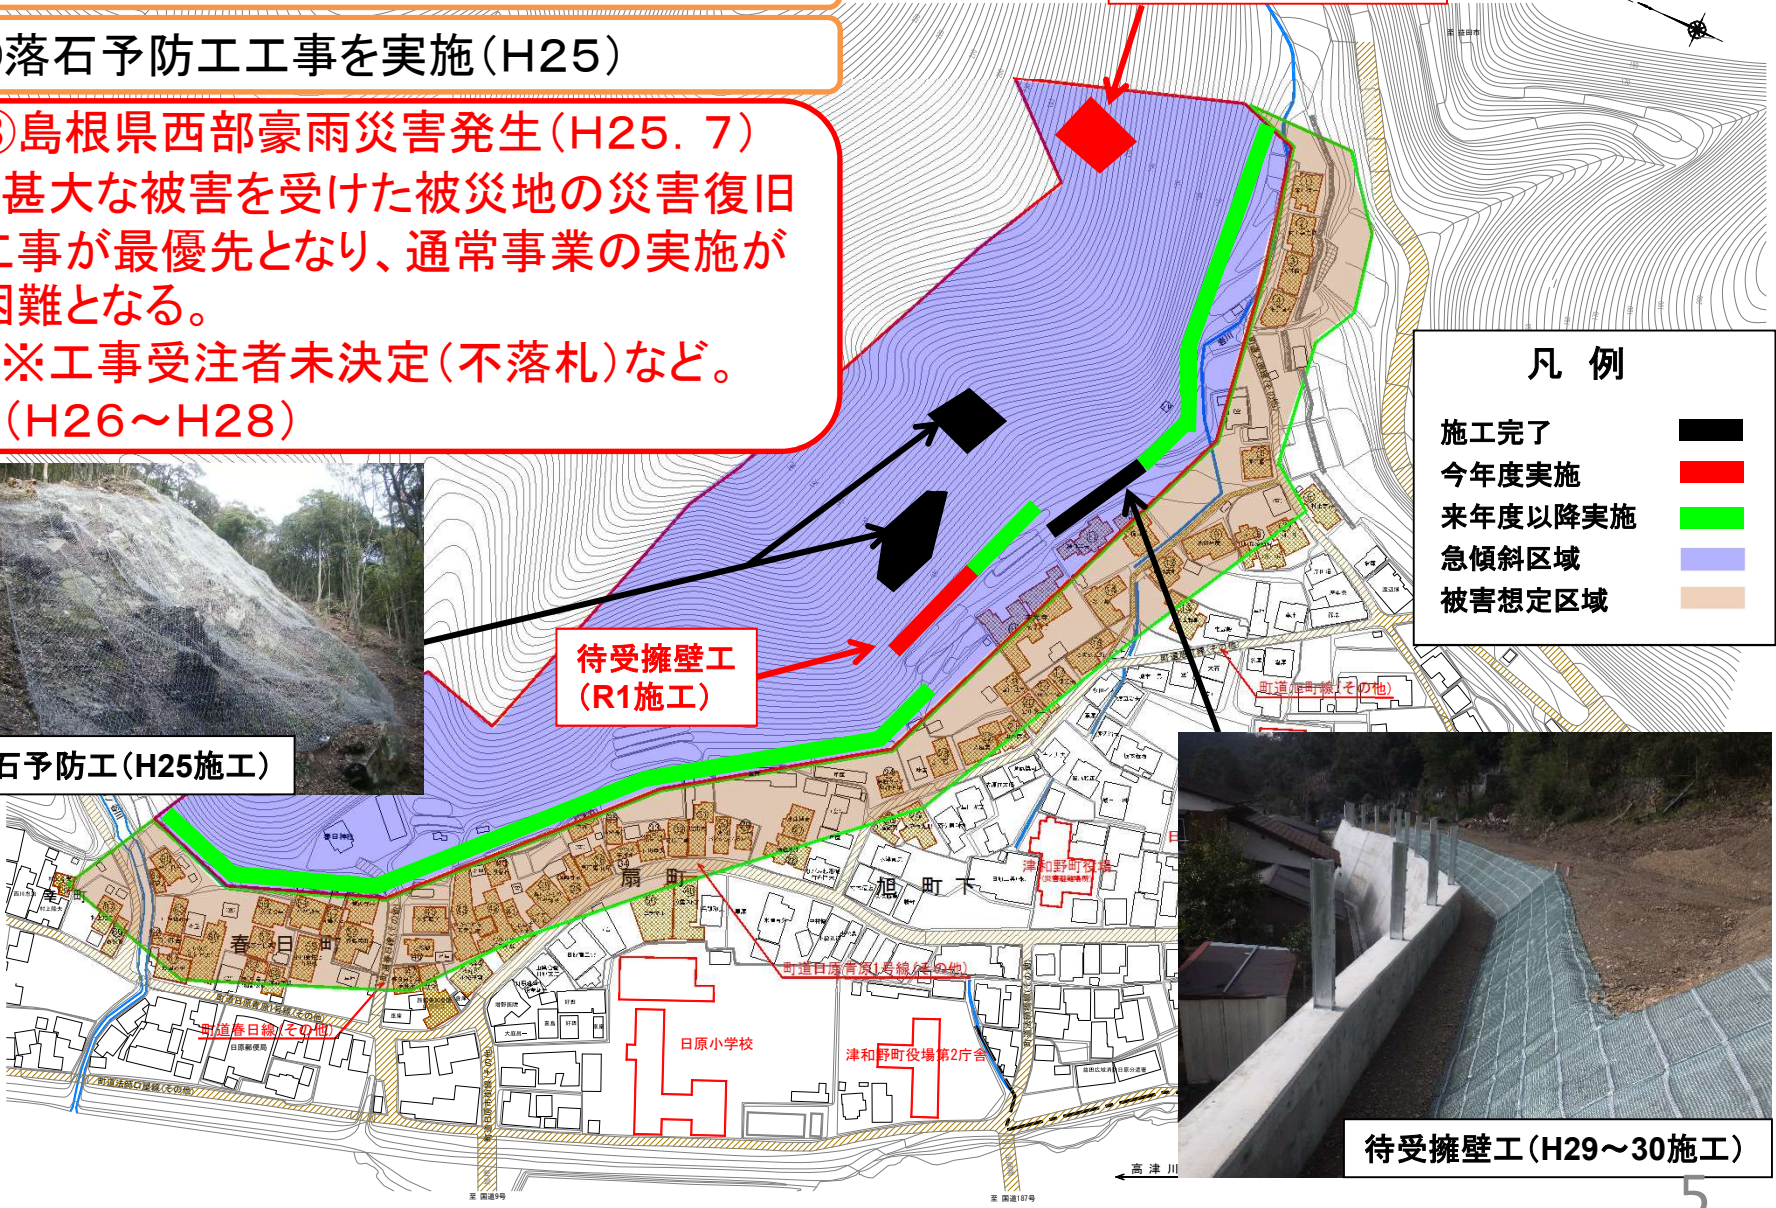
施工完了	■
今年度実施	■
来年度以降実施	■
急傾斜区域	■
被害想定区域	■
