# 中海の平成28年度水質測定結果及び水質浄化対策進捗状況

## 1. 中海の平成28年度水質測定結果

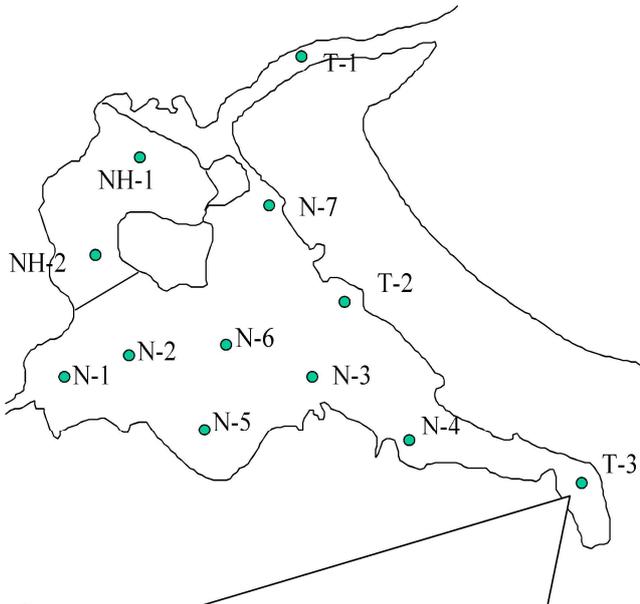
図1-1 中海の環境基準点の位置図

- 環境基準点12地点(図1-1)における水質測定結果は、COD(化学的酸素要求量)、全窒素及び全りん  
のいずれの項目も環境基準未達成(図1-2)(ただし、いくつかの地点では環境基準値を達成)
- 第6期湖沼水質保全計画で定めた目標水質について、**CODは目標を達成**。全窒素及び全りんは、未達成  
→ ただし、全窒素はT-3、N-1、N-4、N-5以外の地点では目標水質を達成。全りんもT-3、N-4以外の地  
点では目標水質を達成している。

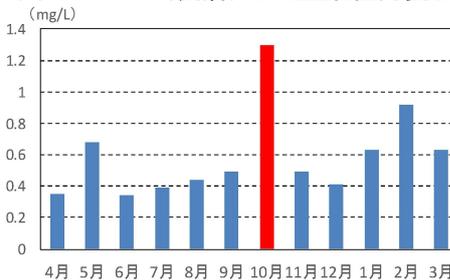
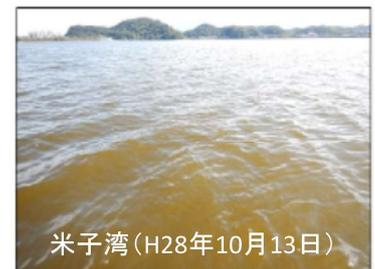
図1-3 T-3(表層)の全窒素経月変化

T-3とN-4の窒素とりんについて、10月の値が高かった。  
 なお、10月調査日(10/13)に、T-3やN-4付近は**赤潮**が発生。

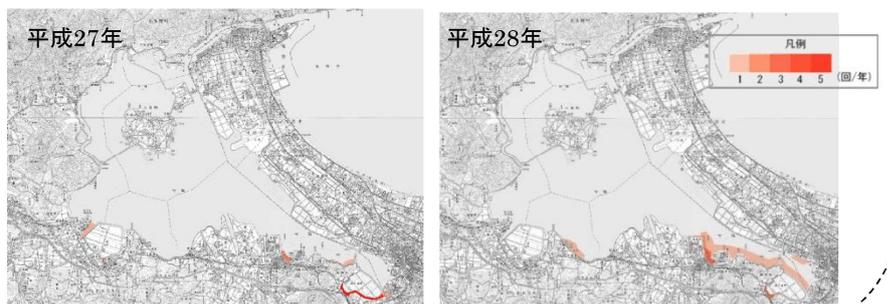
### 【参考1-2: 赤潮の発生状況】

- ・平成28年の赤潮の確認日数は、過去5か年では最も少ない状況となっている。
- ・平成28年赤潮の確認範囲は、平成27年に比べると広がっているが、米子湾および中海西部における局地的なものであった。

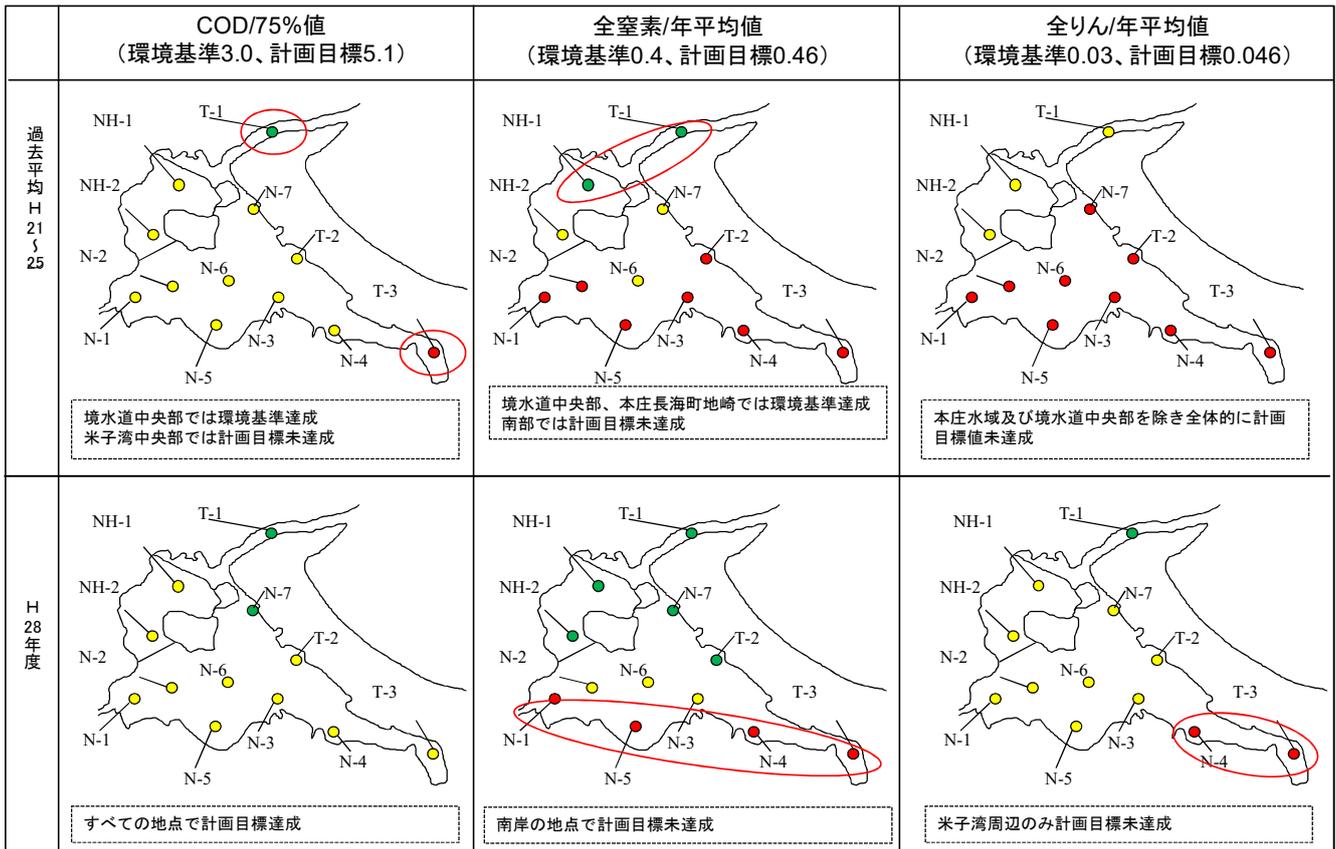
【参考2 中海の地点別水質経年比較】

● : 計画目標値非達成 ● : 計画目標値達成だが環境基準非達成 ● : 環境基準達成

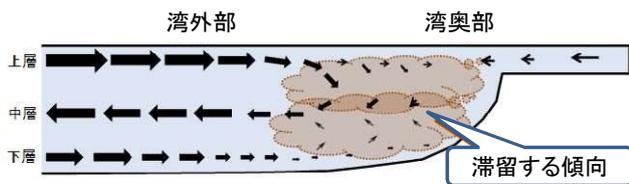
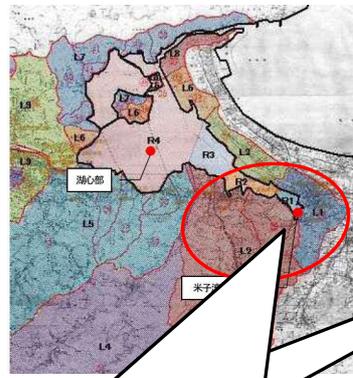
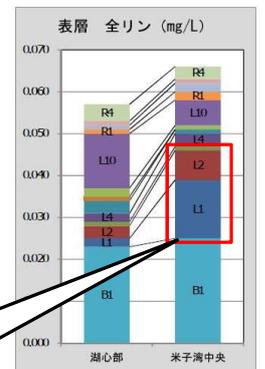
- ・米子湾の水質に影響が大きいのは、米子湾奥及び米子湾西側西岸からの流入負荷
- ・湖底からの影響は相対的に少ない

R1 : 湖底負荷(米子湾奥)  
L10: 流域負荷(央道湖流域)  
L1 : 流域負荷(米子湾奥)  
L2 : 流域負荷(米子湾西側西岸)  
B1 : 流域負荷(外海)

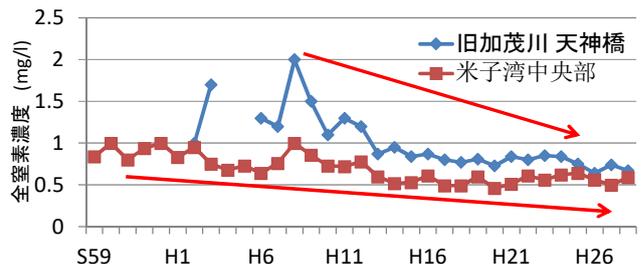
図 旧加茂川および米子湾中央部の全窒素濃度の経年変化

○これまでの下水道整備等の各種施策により、水質は徐々に改善傾向にある

○この結果、流入河川水質は米子湾の水質と同程度まで低下したが、近年はどちらも下げ幅は少ない

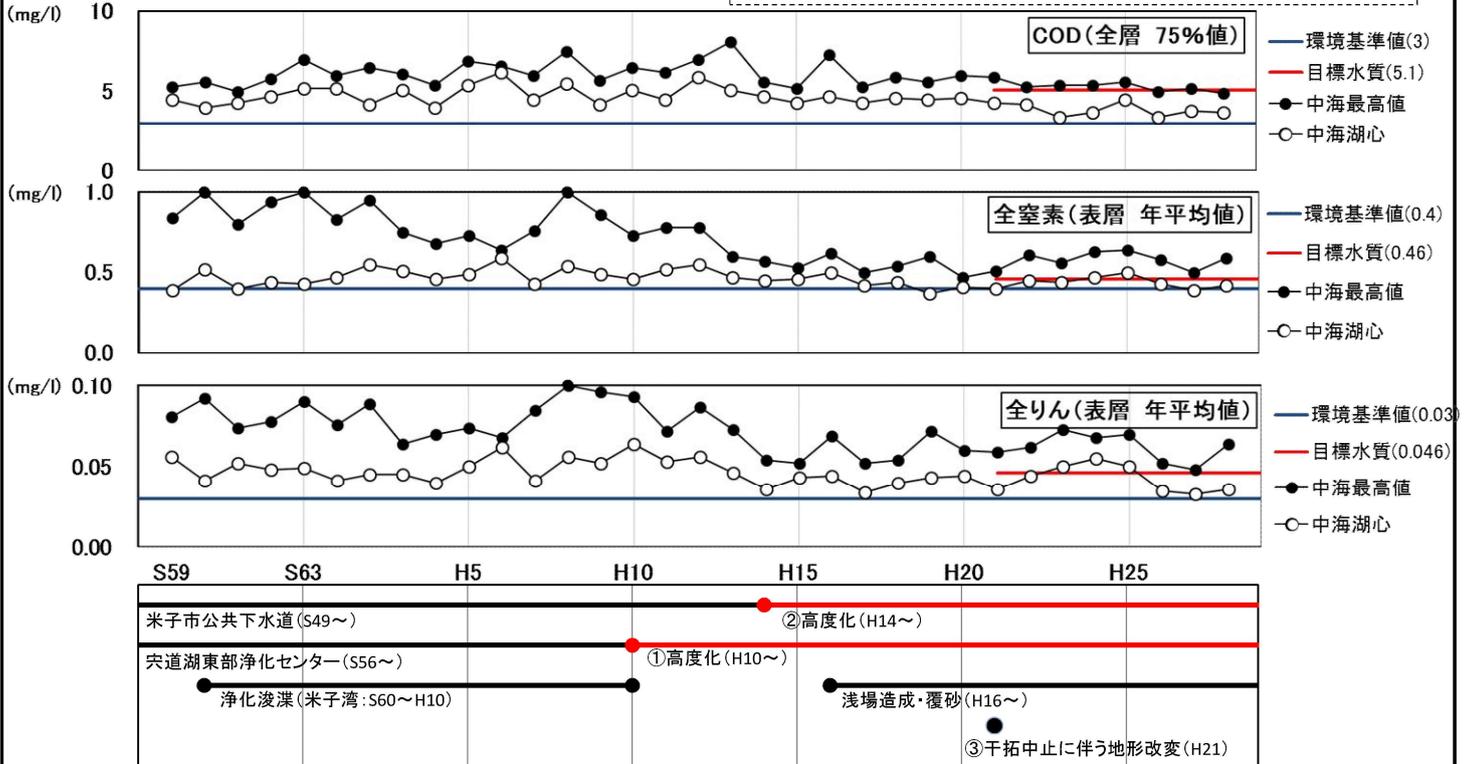
図1-4 中海の水質の経年変化

- CODは、最高地点、湖心ともに昨年度より低下し、最高地点は昭和59年以降でもっとも低い値であった。
- 全窒素は、最高地点、湖心ともに昨年度より上昇したものの、過去5年の変動の範囲内であった。
- 全りんは、最高地点、湖心ともに昨年度より上昇したものの、過去5年の変動の範囲内であった。

備考:「最高値」とは、環境基準点のうち、各年度において最も高い地点の値。

【参考2】湖心部、米子湾の水質に対して、全窒素、全りんについては①の前後、②の前後で水質が改善。③の前後では、大きな傾向変化は見られず、下水道の整備および高度処理化による水質改善が大きく寄与していると考えられる。

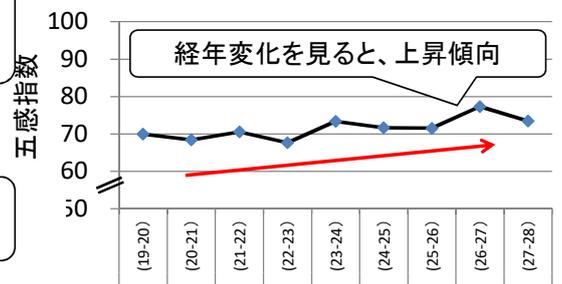
図1-5 五感指数の経年変化(中海総合)

- ・住民に親しみやすく分かりやすい環境指標として「五感による湖沼環境調査」を両県11地点で実施
- ・五感(見る、聞く、嗅ぐ、味わう、触れる)により湖沼環境を100点満点で数値化
- ・80点以上の「おおむね良好で親しみやすい環境」を目指す

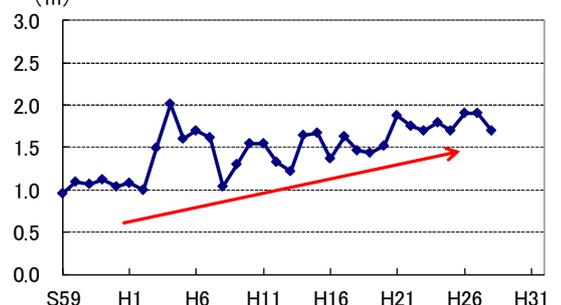
図1-6 透明度の経年変化(米子湾、年度平均値)

- 平成28年度の年度平均値は1.7m
- 昭和59年以降、透明度の上昇傾向が見られる

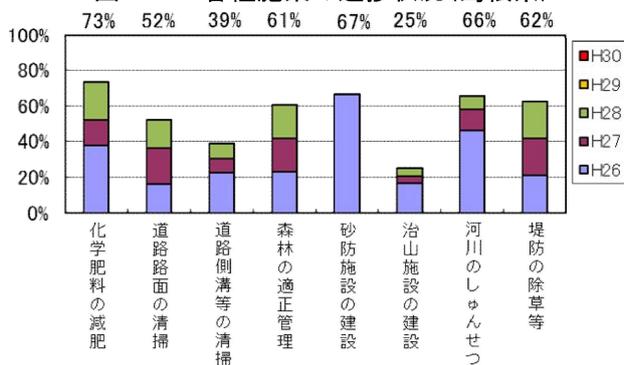
図2-3. 各種施策の進捗状況(島根県)

注1) H30年度までの累計目標事業量を100%とする。

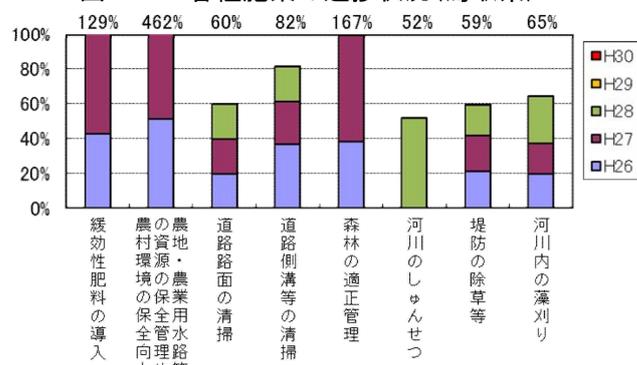
図2-4. 各種施策の進捗状況(鳥取県)

注1) H30年度までの累計目標事業量を100%とする。

注2) 急傾斜地崩壊防止施設建設は現在事業実施中(用地取得中)

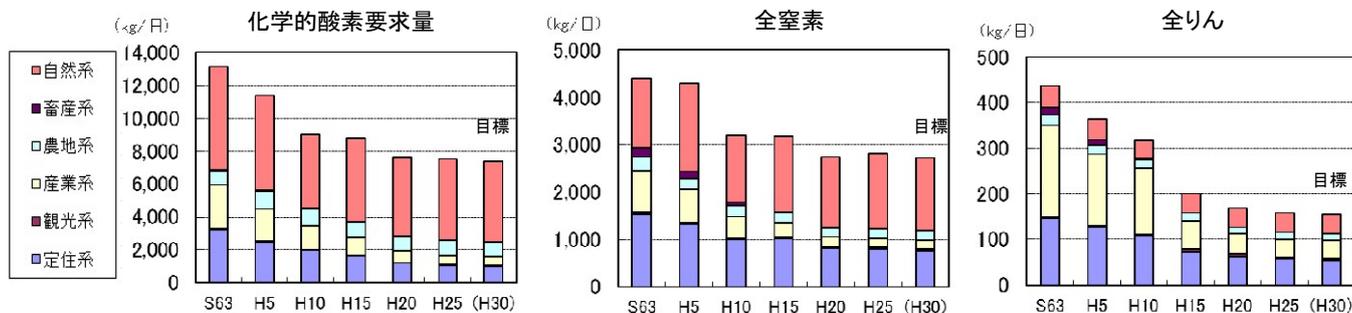
### 【参考4. 中海に流入する汚濁負荷量の推移】

- 生活排水処理施設の普及に伴い、中海に流入する負荷量(特に定住系、産業系)が減少してきたが、近年、整備は進んできたものの、普及率の伸びが鈍化し、負荷量の減少幅も小さくなっている。
- 下水道の高度処理化(主にりん対策)と時を合わせ全りんの負荷量が大きく減少している。
- さらなる中海の水質改善のための一つの方策として、流入負荷量をいっそう減らすことが必要
- 下水道のいっそうの普及に加え、これまで負荷量があまり減少していない自然系などの負荷対策も進めていく必要がある

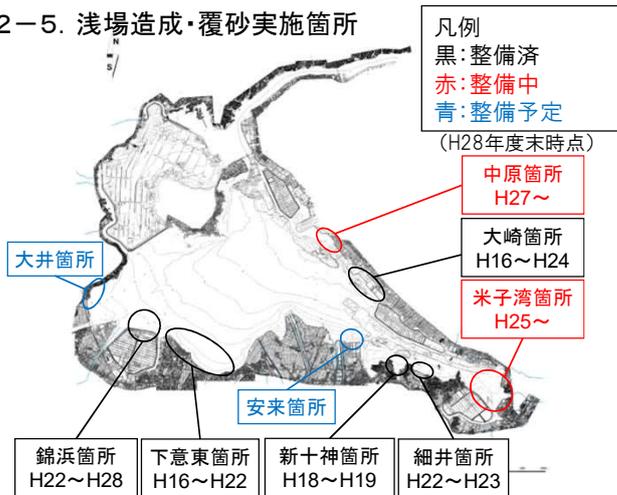
図2-5. 浅場造成・覆砂実施箇所

- 浅場造成・覆砂…整備延長:14.4km  
 ※延長は、事業着手以降(H16~)の計画延長を示す  
 現地の状況により、整備範囲を変更する場合がある
- 浅場造成・覆砂は、総合水系環境整備事業(負担割合:国1/2、県1/2)により実施。

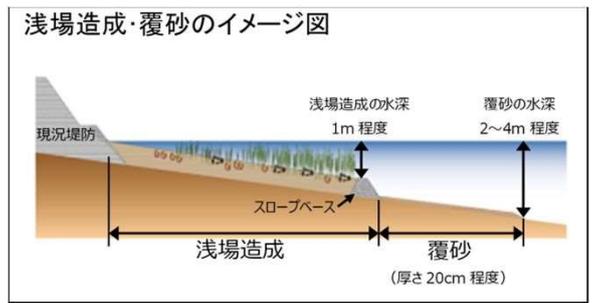
浅場造成・覆砂のイメージ図

湖岸前面の沿岸部において、波浪による巻き上がりを防ぎ、透明度の向上を図るとともに、生物の生息・生育・繁殖環境の再生による湖の自然浄化機能の回復を目指し、浅場の造成や覆砂に取り組んでいる。

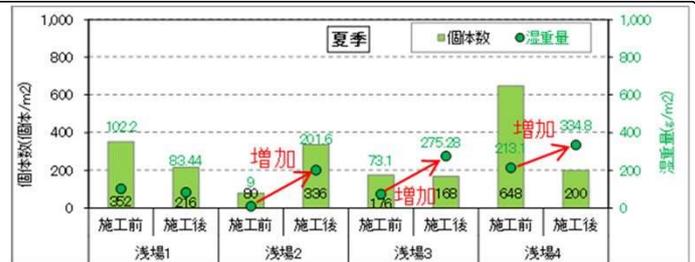
二枚貝(アサリ)の生息状況

施工後3年目の事後調査として、主要二枚貝(アサリ)の生息状況を確認した。施工前後の比較では、個体数は地点により傾向は異なるが、湿重量については多くの箇所で増加しており、アサリの生息環境として機能していることが伺える。

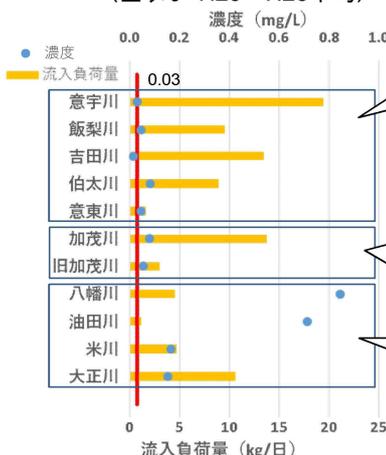
図2-6 河川毎の濃度及び流入負荷量 (全りん H25~H28平均)

- CODの流入負荷は、調査した春季から夏季にかけて高くなる傾向がみられた。

- 濃度は他の河川に比べ低い。
- 流域面積が広く、流量が多いため、流入負荷量としては大きな値。
- 農業系や自然系(山林等)など、引き続き総合的な対策が必要であると考えられる。

- 加茂川は、農地や市街地などからの負荷が比較的多いため濃度が高く、流量も多いことから、流入負荷量が大きな値。
- 農業系や自然系(山林等)の負荷の影響が一定程度あると推測される。
- 旧加茂川は流域面積が狭いものの、市街地からの負荷が比較的多いため、流域面積当たりの流入負荷量が大きい結果となった。
- 重点的に流出水対策を推進することにより、負荷低減を図ることができると考えられる。

- 他の河川に比べ、COD、全窒素及び全りん濃度が非常に高い値。
- 他の河川に比べて流量が少なく、流入負荷量としては少ない値。
- 公共下水道の未整備の地域が含まれ、整備の進捗により、水質改善が期待される。
