島根原子力発電所におけるシビアアクシデントへの対応に関する措置について
(実施状況報告)

平成23年福島第一原子力発電所事故を踏まえた
シビアアクシデントへの対応に関する措置に係る
実施状況報告書

中国電力株式会社

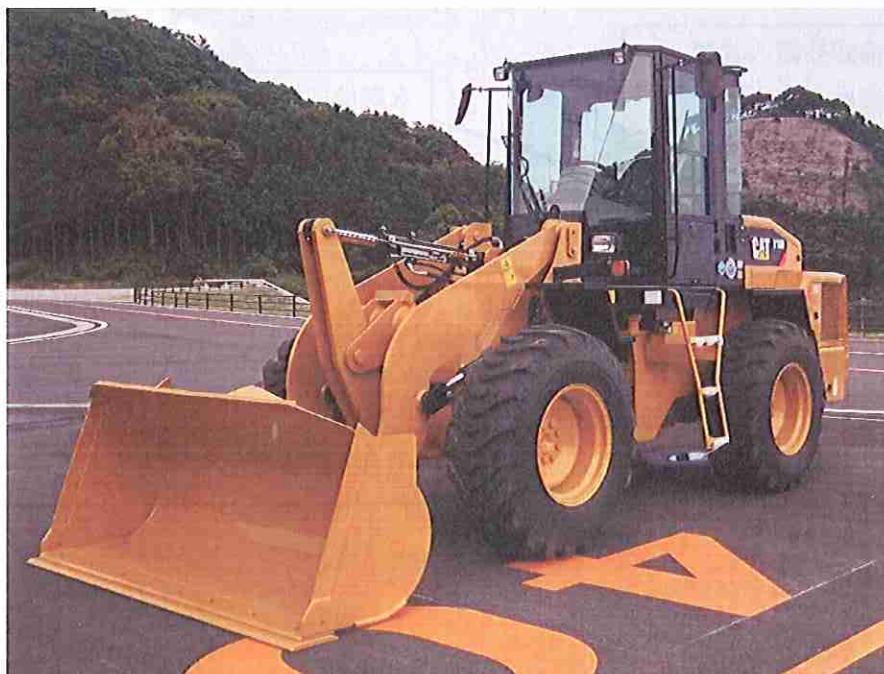
がれき撤去用の重機の配備

- 津波発生後、アクセス道路に散逸するがれき類を撤去するため、ホイールローダー1台を配備した。
- 津波の影響を受けない高台に配備した。

全長	約6.2m
全幅	約2.3m
高さ	約3.1m
重量	約6.9t
最大掘起力	約6.4t
燃料タンク	120ℓ(軽油)

島根原子力発電所において、全交流電源喪失に至った場合、高圧発電機車等による電源供給や原子炉、使用済燃料プールへの注水確保のため、消防ポンプ車等を使用した作業を行う必要が生じる。津波等による漂着物やがれき等の障害物が発生した場合でも、電源供給や注水確保等の事故対応が迅速に行えるようのがれき撤去を行うための重機を準備しておくことが必要であることから、ホイールローダ(最大掘起力:約6.4t)1台を発電所構内に配備した。また、非常災害時、当社にホイールローダ等の重機および運転員を優先して提供することについての覚書を協力会社と締結した。
