事故時等における記録及びその保存の徹底について（指示）に係る  
報告書の提出について

事故時等における記録及びその保存の徹底について（指示）  
に係る報告書

平成24年9月  
中国電力株式会社

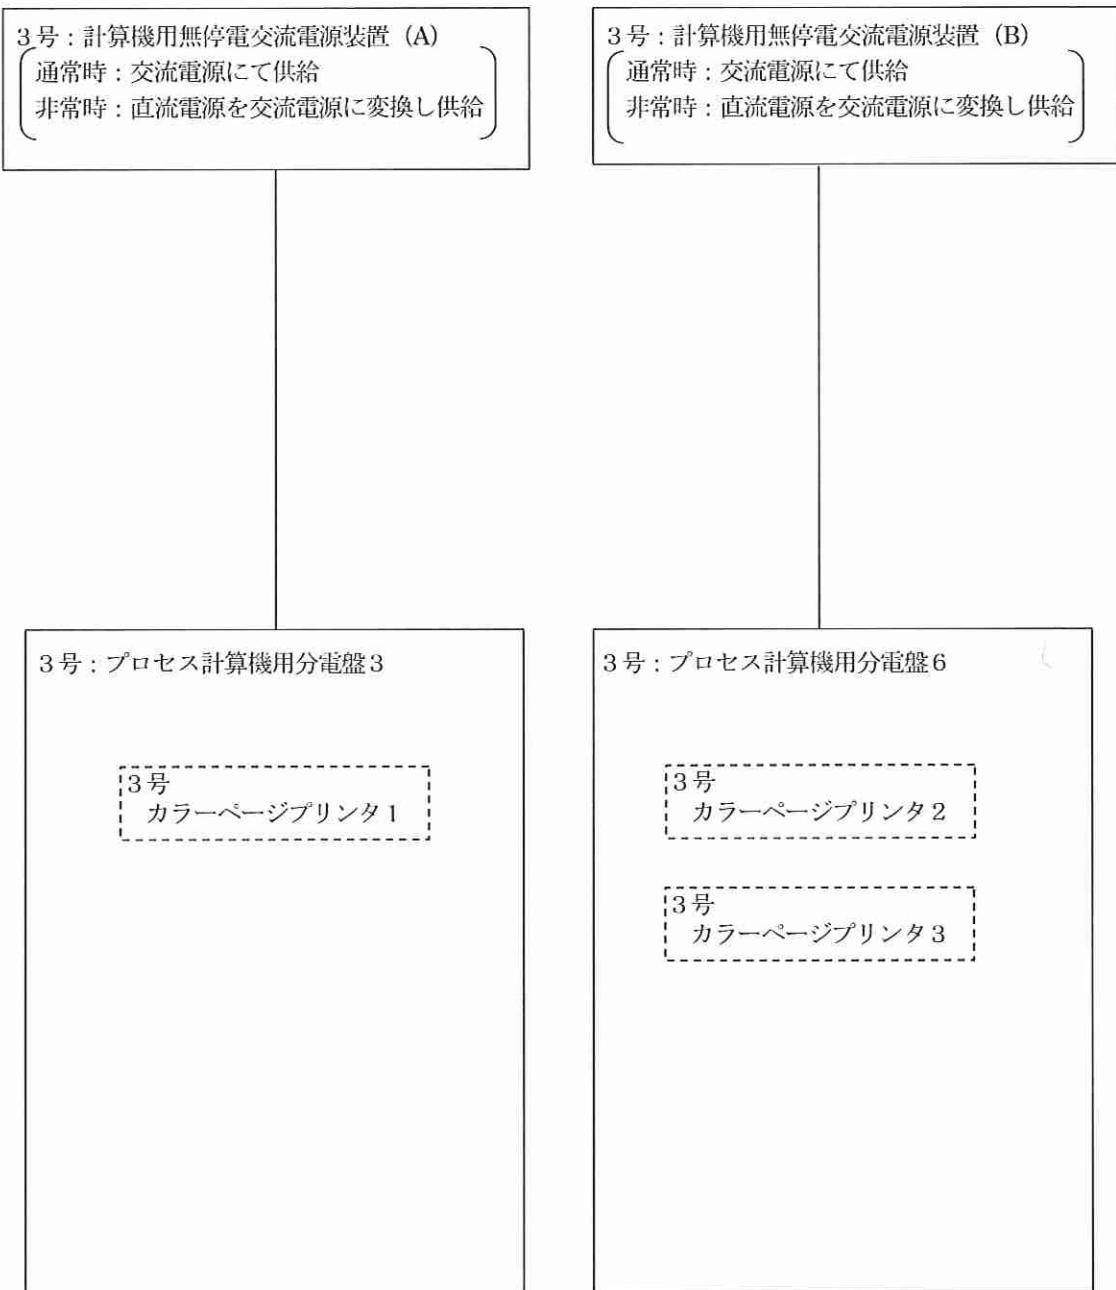
プロセス計算機電源構成図（島根原子力発電所3号機）

発電所のプリンタ（バックアップ用を含む）は、計算機用無停電交流電源装置から受電している。

発電所のプリンタは、計算機用無停電交流電源装置から受電しているため、交流電源を喪失した場合にも直流電源から電源供給が可能である。
