# 島根県道路トンネル修繕計画

令和4年9月

島根県 土木部 道路維持課

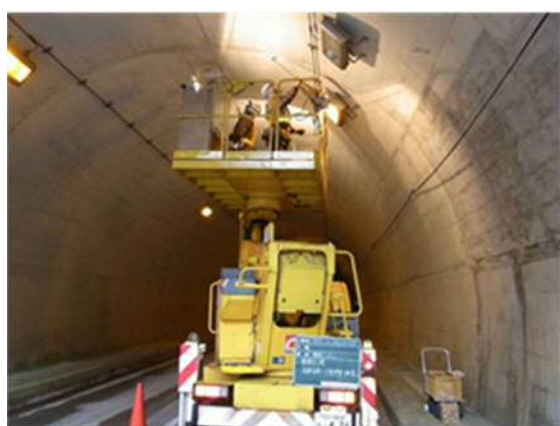
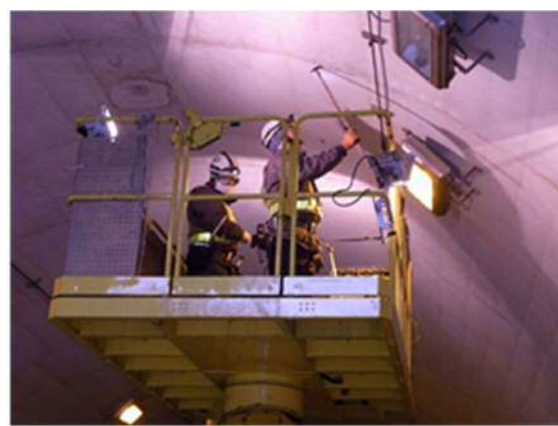
写真 2-1 トンネル点検状況

定期点検は、基本としてトンネル本体工の変状を近接目視により観察します。また、覆工表面のうき・はく離等が懸念される箇所に対し、うき・はく離の有無及び範囲等を把握する打音検査を行うとともに、利用者被害の可能性のあるコンクリートのうき・はく離部を撤去するなどの応急措置を講じます。

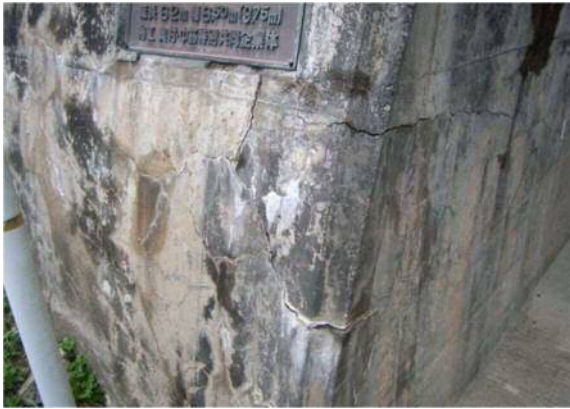
抗門面壁のひび割れ

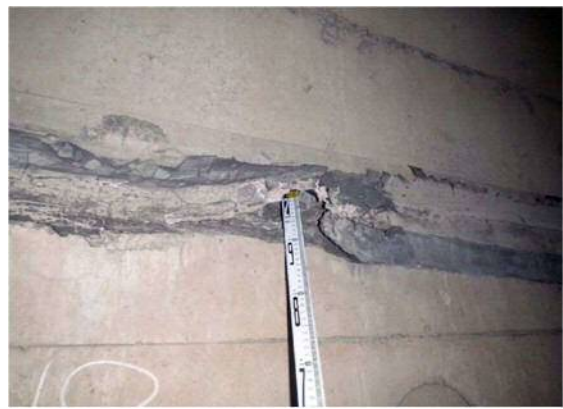
壁面打継部の剥離

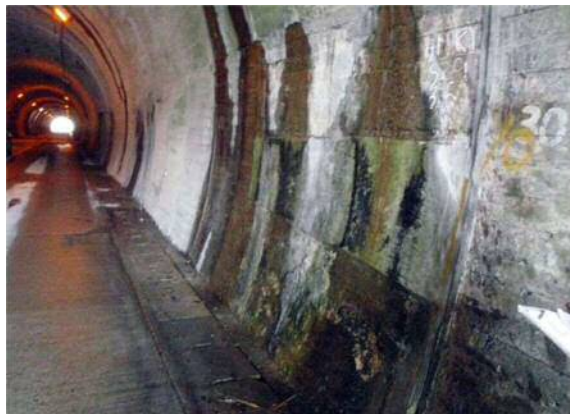
漏水

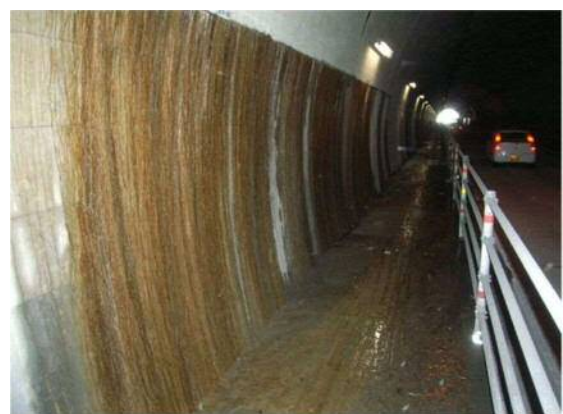
漏水

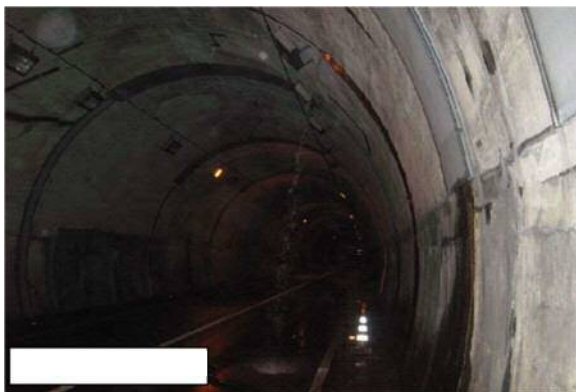
漏水噴出

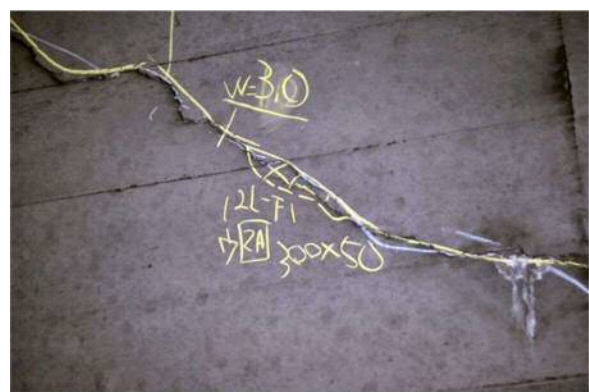
覆工アーチ部のひび割れ

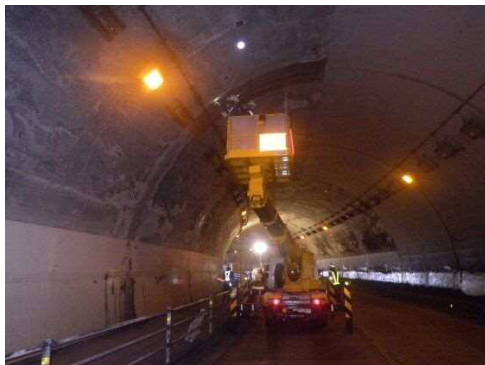
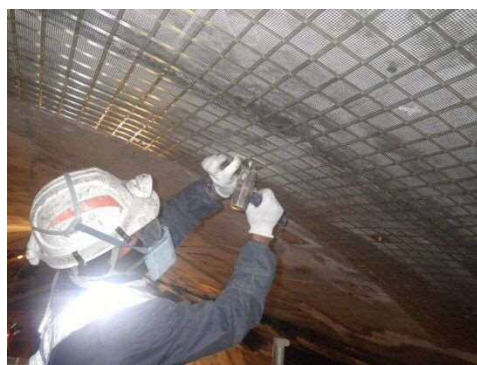
覆工コンクリートや既設補修・補強材のうき、はく離等に関して、落下防止又は変状拡大防止を目的として実施します。

写真 3-1 FRP ネット設置状況

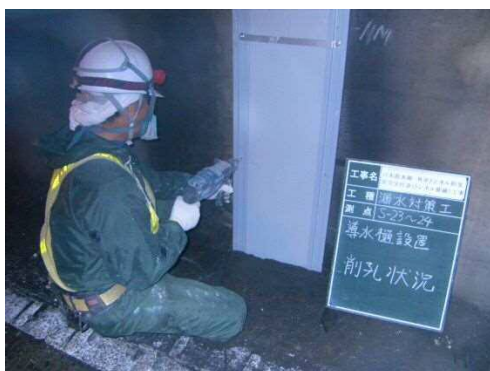
トンネル壁面からの漏水を既設排水溝等まで導水します。

写真 3-2 線導水工

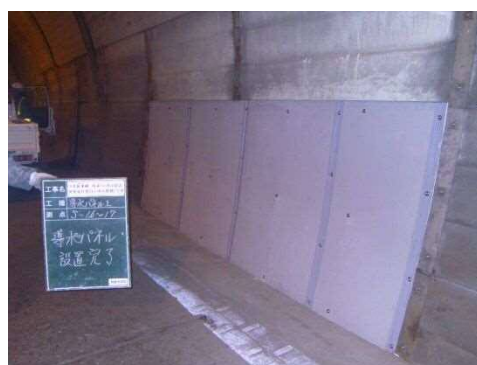
写真 3-3 面導水工

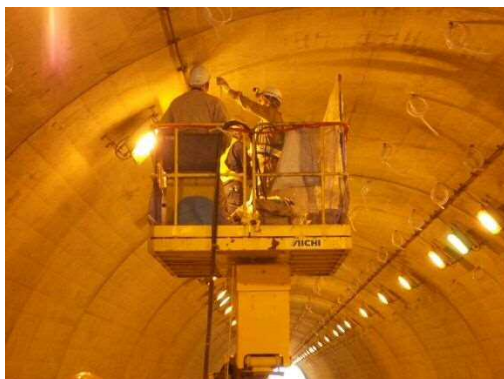
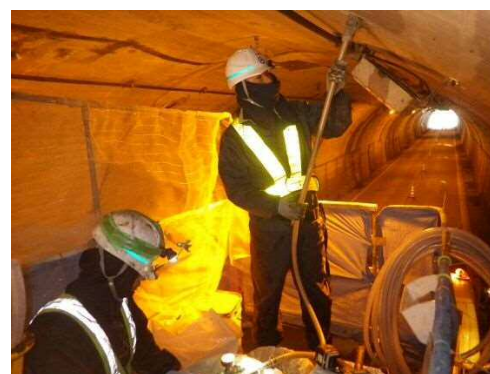
写真 3-4

覆工コンクリート背面の空洞部に補修材を充填する対策であり、突発性崩壊の防止、外力作用下での覆工耐荷力の回復・向上を目的として実施します。

裏込注入状況
