# 島根県道路トンネル修繕計画

令和8年5月

島根県 土木部 道路維持課

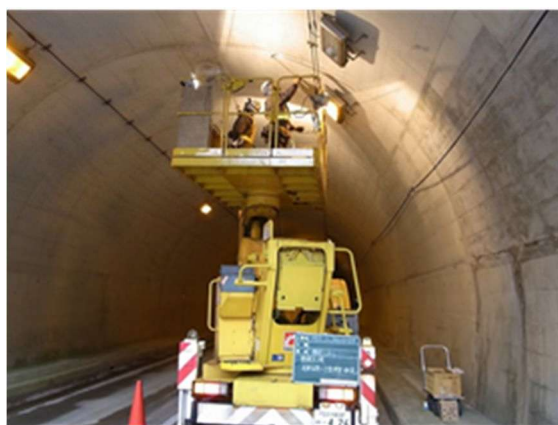
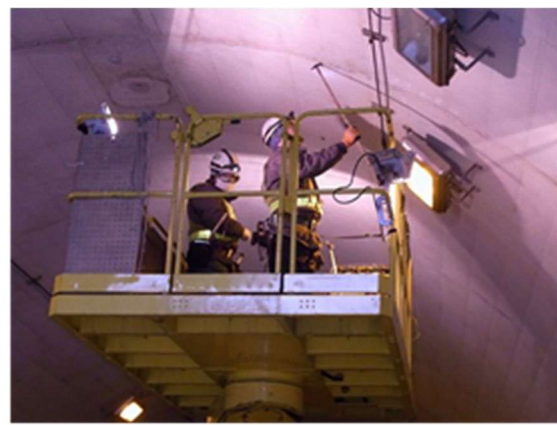
写真 2-1 トンネル点検状況

定期点検は、基本としてトンネル本体工の変状を近接目視により観察します。また、覆工表面のうき・はく離等が懸念される箇所に対し、うき・はく離の有無及び範囲等を把握する打音検査を行うとともに、利用者被害の可能性のあるコンクリートのうき・はく離部を撤去するなどの応急措置を講じます。

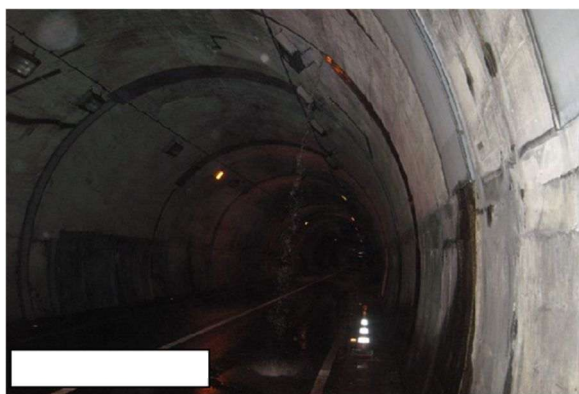
漏水噴出

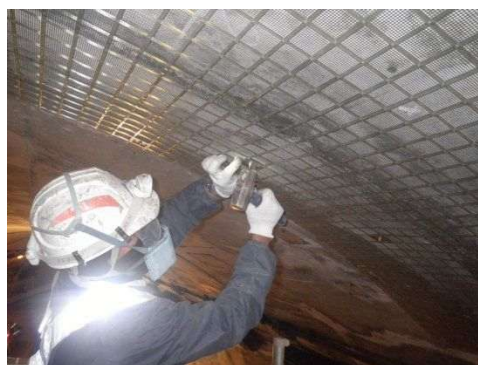
写真 3-1 FRP ネット設置状況

覆工コンクリートや既設補修・補強材のうき、はく離等に関して、落下防止又は変状拡大防止を目的として実施します。

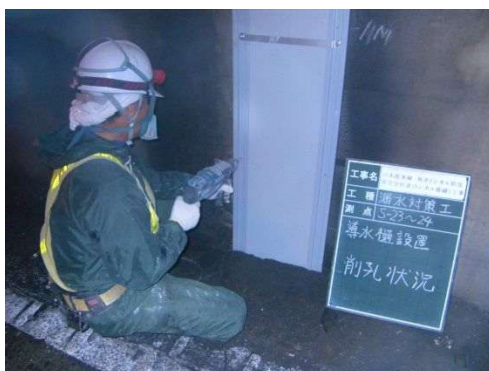
写真 3-2 線導水工

トンネル壁面からの漏水を既設排水溝等まで導水します。

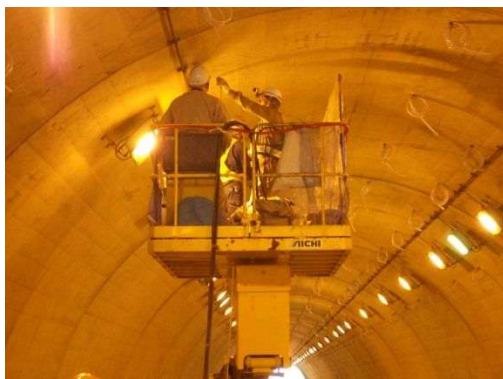
写真 3-4 裏込注入状況

覆工コンクリート背面の空洞部に補修材を充填する対策であり、突発性崩壊の防止、外力作用下での覆工耐荷力の回復・向上を目的として実施します。
