# 島根県道路トンネル修繕計画

令和4年9月

島根県 土木部 道路維持課

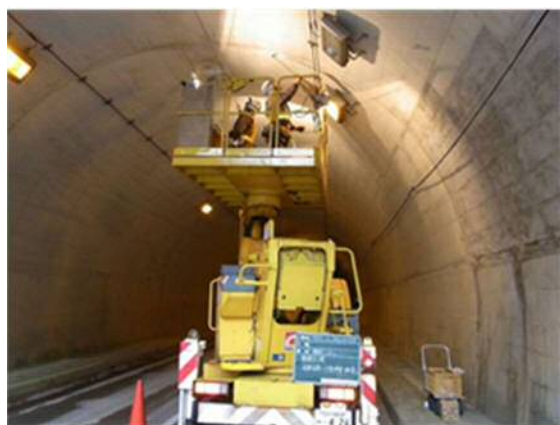
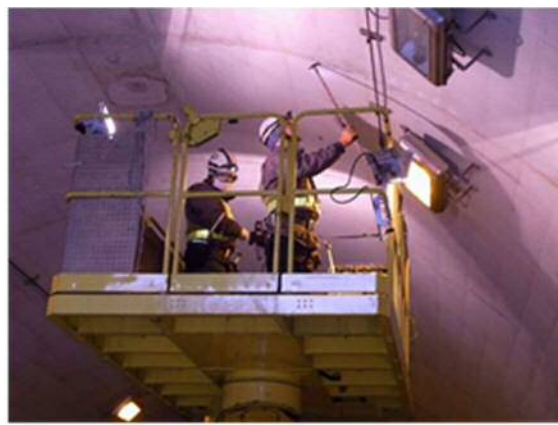
写真 2-1 トンネル点検状況

定期点検は、基本としてトンネル本体工の変状を近接目視により観察します。また、覆工表面のうき・はく離等が懸念される箇所に対し、うき・はく離の有無及び範囲等を把握する打音検査を行うとともに、利用者被害の可能性のあるコンクリートのうき・はく離部を撤去するなどの応急措置を講じます。

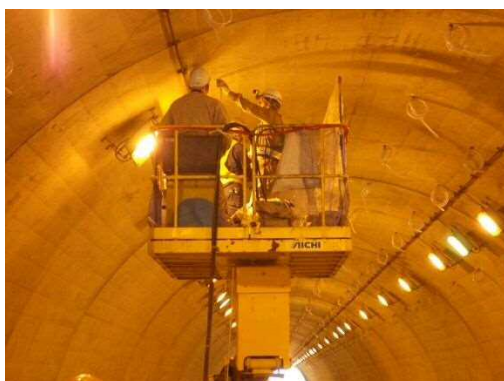
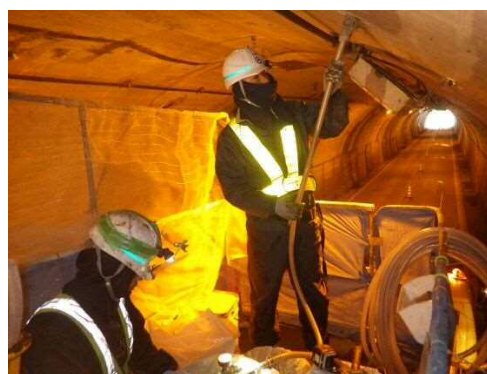
写真 3-4

覆工コンクリート背面の空洞部に補修材を充填する対策であり、突発性崩壊の防止、外力作用下での覆工耐荷力の回復・向上を目的として実施します。

裏込注入状況
