- 1 施設名 社会福祉法人 出東福祉会 出東保育園
- 2 施設場所 島根県出雲市斐川町大字三分市1071番地4
- 3 事業主体 社会福祉法人 出東福祉会
- 4 施設の概要(建築に至った背景、施設の目的など)

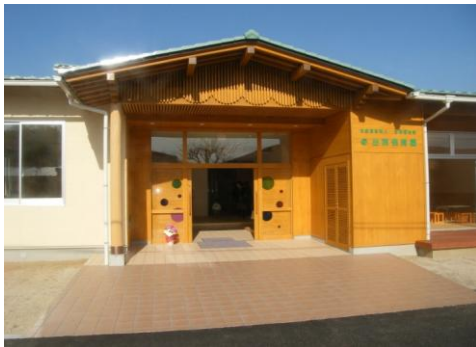
(外観)

- 1 限られた敷地条件の中で南側棟(3歳~年長児)と北側棟(0歳~2歳児)に分け保育室は全て南向きに配置することができた。又、南棟北棟の間に中庭をとったことでどの保育室にも光を取り入れることができた。
- 2 中庭面と南側棟の南面にテラスを配置したことにより保育室への夏の日差し及び雨の影響を和らげることができる。又、管理部門・厨房を西側に配置したことにより冬の季節風による保育室及び中庭への影響も和らげることができた。
- 3 屋根において、張間が長い建物に対して低勾配の石州瓦を採用したことにより棟高を低く抑え小屋裏空間を小さくしている。
- 4 外壁について 園児が活動し触れるテラス廻りに檜板を採用している。又、特に保育室においては園児が触れる床面は檜フローリング張り、腰壁は杉板張りとしている。
- 5 電化厨房として調理室内の環境に配慮している。

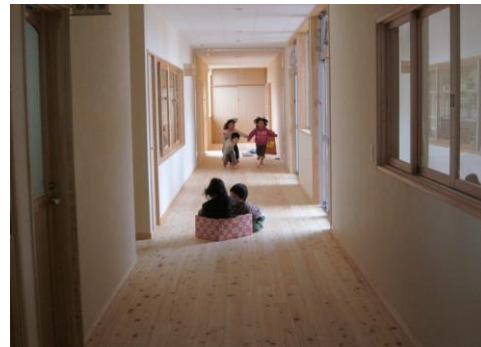
(内部)
