2023年4月 宍道湖 塩分・溶存酸素

水域	調査日	天候	海況	水温 (表層平均)
宍道湖	2023年4月4日	晴	東 2~3m/秒 → 北 2m/秒	15.5℃

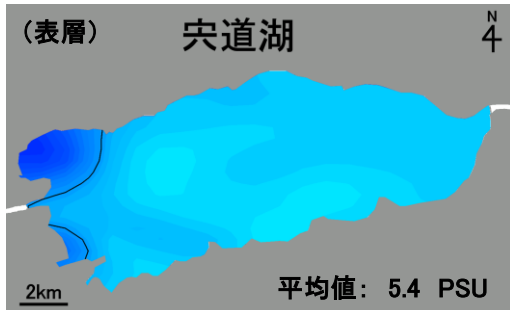
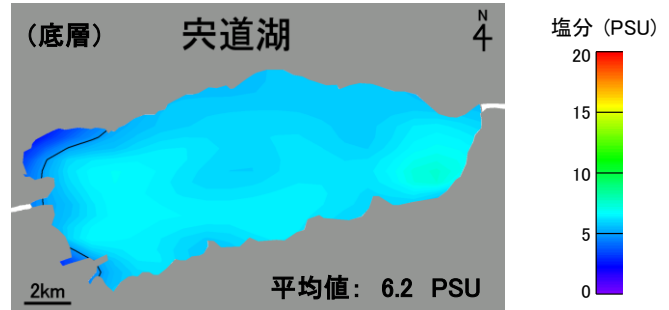
● 塩分 水平分布 (表層:左、底層:右)

表層と底層の塩分には、大きな差はみられませんでした。底層の塩分は、東岸付近でやや高い値を示しました。表層の塩分は、平年値よりも1.9倍高い値となりました(R5年度水質状況を参照)。

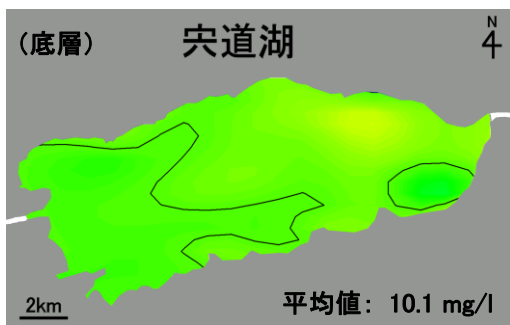
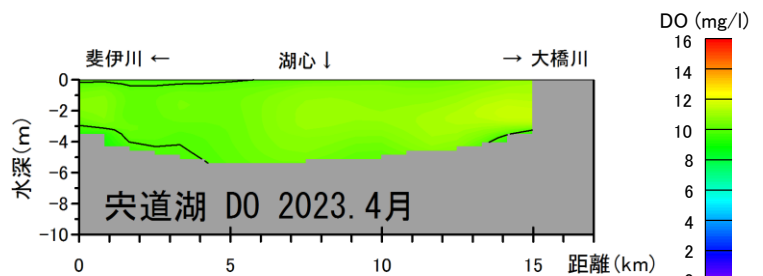
● 溶存酸素 水平分布(底層:左)と鉛直分布(右)

溶存酸素濃度は、全域でほぼ一様でした。3mg/l未満の貧酸素水の体積割合は0%で、湖底の貧酸素化は見られませんでした。平年値と比較するとほぼ同様でした(R5年度水質状況を参照)。
