2024年11月 宍道湖 塩分・溶存酸素

水域	調査日	天候	海況	水温 (表層平均)
宍道湖	2024年11月15日	曇り	静穏 → 東 2 m/秒	16.8 °C

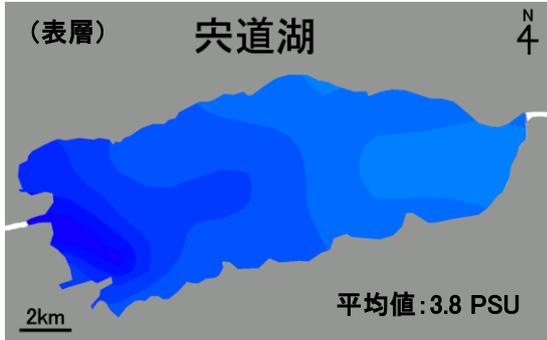
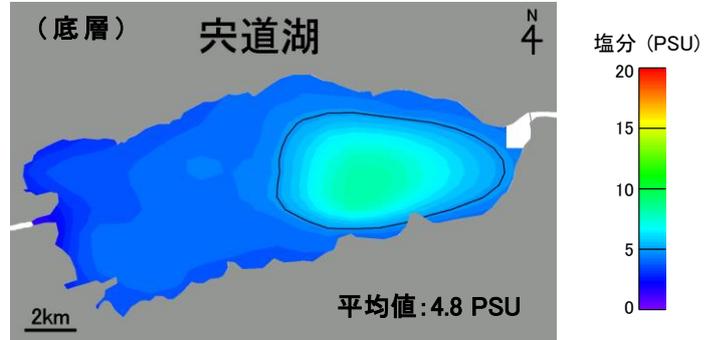
● 塩分 水平分布 (表層:左、底層:右)

表層塩分の値は、西岸付近でやや低い値を示し、東側ほど徐々に上昇していました。底層では、玉湯沖で比較的高めの値となりましたが、先月からは大きく減少していました。平年値と比較すると、表層は平年並み、底層は平年をやや下回っていました。(『R6年度水質状況』を参照)。

※塩分濃度のスケールは2020年6月より変更となっています。過去と比較する際はご注意ください。

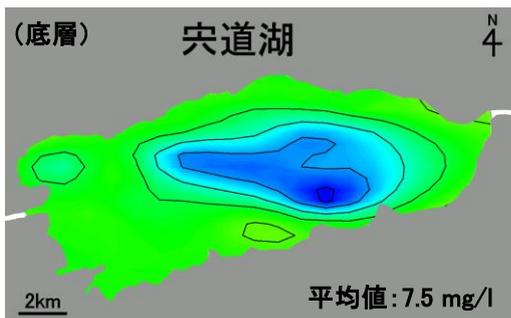
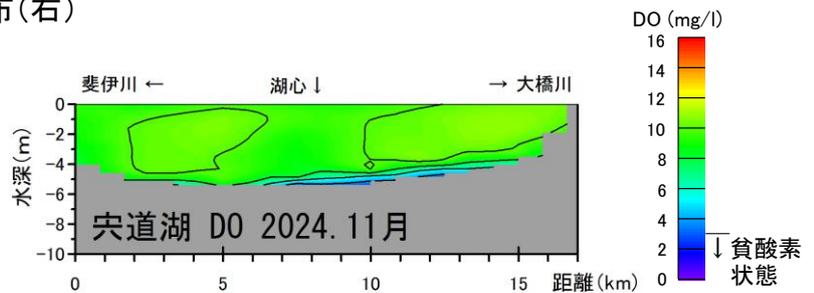
● 溶存酸素 水平分布(底層:左)と鉛直分布(右)

溶存酸素濃度は、玉湯沖の底層付近で低い値を示し、わずかに貧酸素水塊が確認されました。3 mg/l 未満の貧酸素水の体積割合は 0% に近く、湖底面積に占める貧酸素水の割合は 2.0% でした。

貧酸素水体積割合は、平年並みの値となりました(『R6年度水質状況』を参照)。
