実績データ①

技術名	Hrソイル工法			
施工年度	R3年度	特記事項	災害防除工事として切土後の法面について、周辺環境(宍道湖・寺院隣接・田園風景等)との調和を図るため、切土法面の保護対策として着色による土系吹付を実施。	
発注機関 (担当部署)	島根県 出雲県土整備事務所			
工事名	国道431号(園工区)防災安全交付金(災害防除)工事(第3期)			
施工箇所	島根県出雲市園町地内			
請負業者	株式会社神田工業	問 合 せ 先 技 術 の 先	会社名	今岡工業株式会社
施工数量	防草土吹付(着色) t=7cm A=1838m ²		TEL	0853-23-7778
			E-mail	Hr_soil_01@imaokakogyo.co.jp

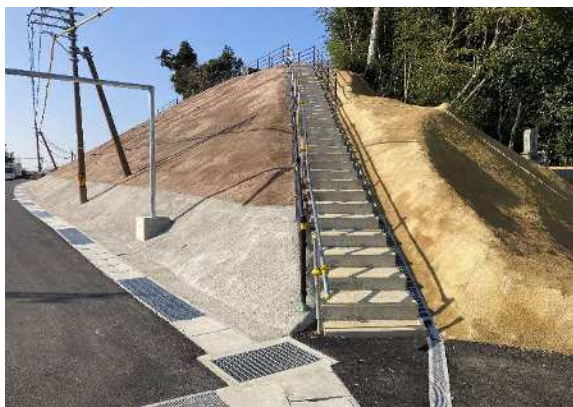
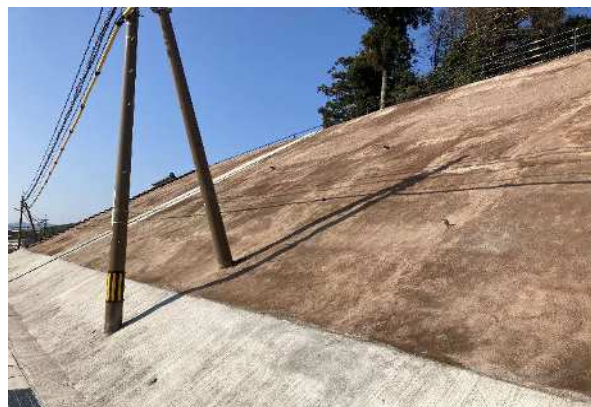
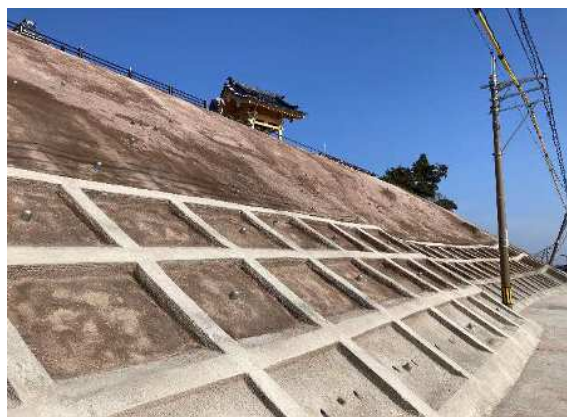
【施工箇所全景】

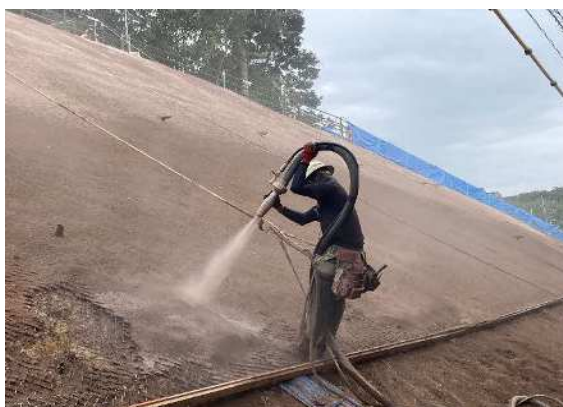
【乾式による吹付作業】

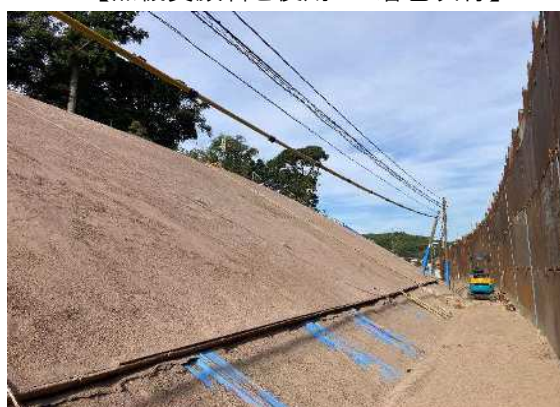
【無機質顔料を使用した着色吹付】

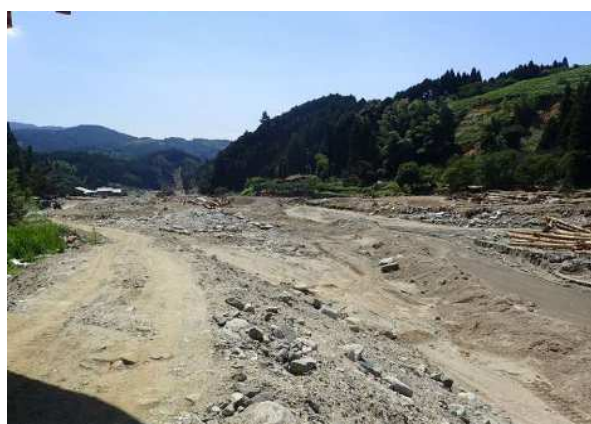
平成29年 九州北部豪雨により被災

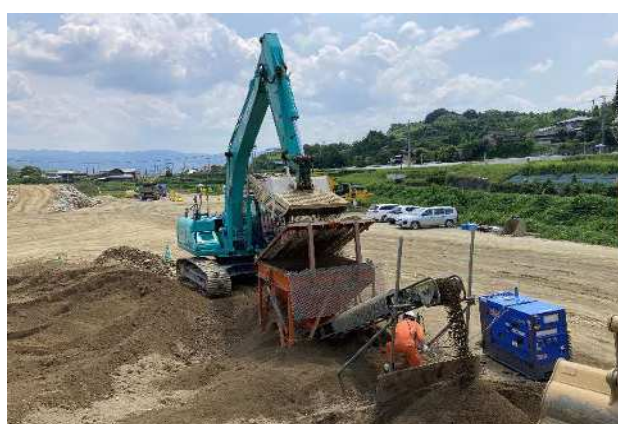
災害発生土による吹付用土砂製造

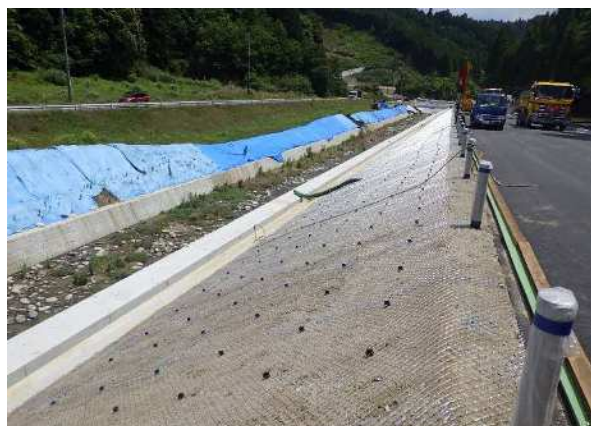
ラス張工 (盛土面)

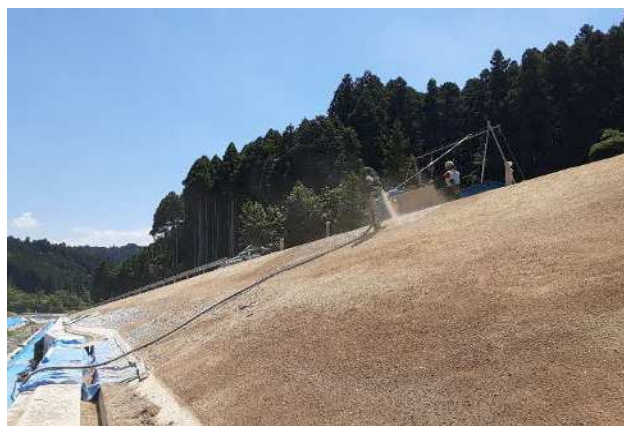
吹付作業

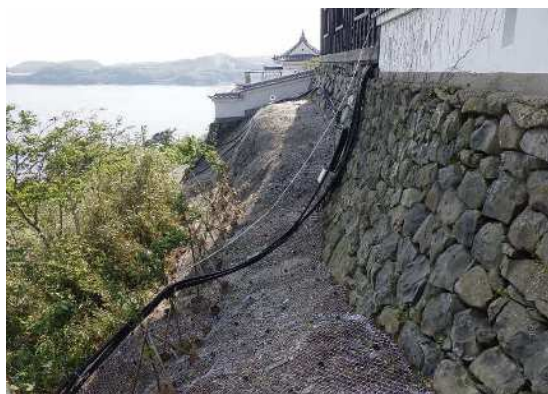
【ラス張工】

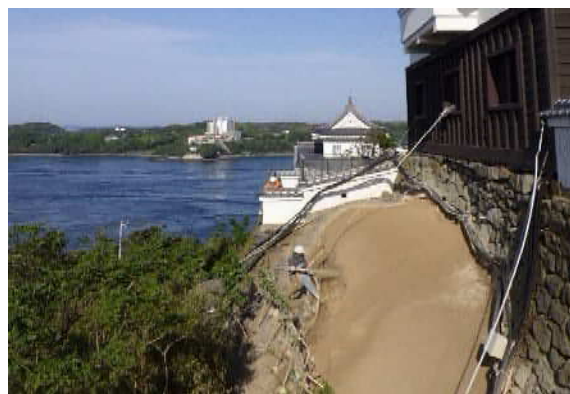
【乾式吹付作業】

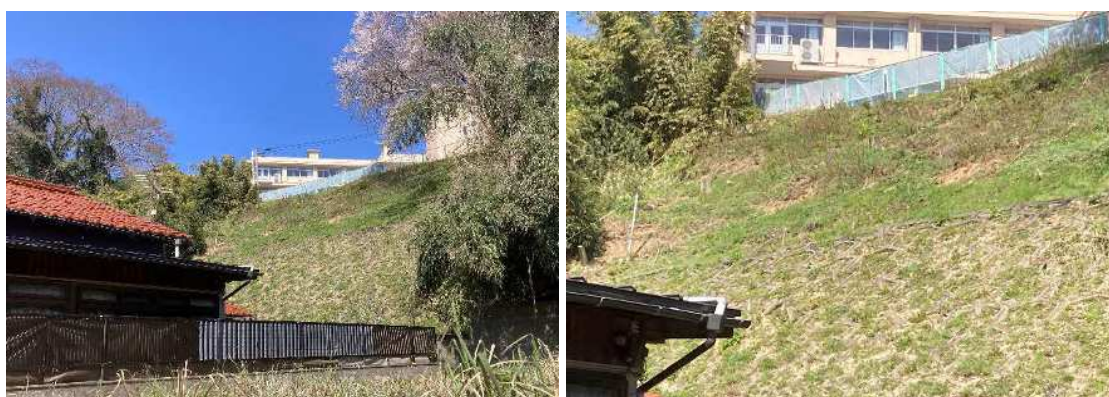
【施工前全景 急傾斜地崩壊危険区域】

技術名	Hrソイル工法			
施工年度	R5年度	特記事項	過去に施工された急傾斜地崩壊対策事業箇所において、竹林が広がるとともに獣害による法面の掘り起こしが発生していたため、機能回復を目的として、透水性のある当工法の特徴を活かし防草土吹付による法面のメンテナンス工事を実施した。	
発注機関 (担当部署)	島根県 県央県土整備事務所			
工事名	高校下砂防メンテナンス工事(補正)			
施工箇所	島根県邑智郡川本町			
請負業者	有限会社平成建設	問合せ先 技術の	会社名	今岡工業株式会社
施工数量	防草土吹付 t=7cm A= 540 m ²		TEL	0853-23-7778
			E-mail	Hr_soil_01@imaokakogyo.co.jp

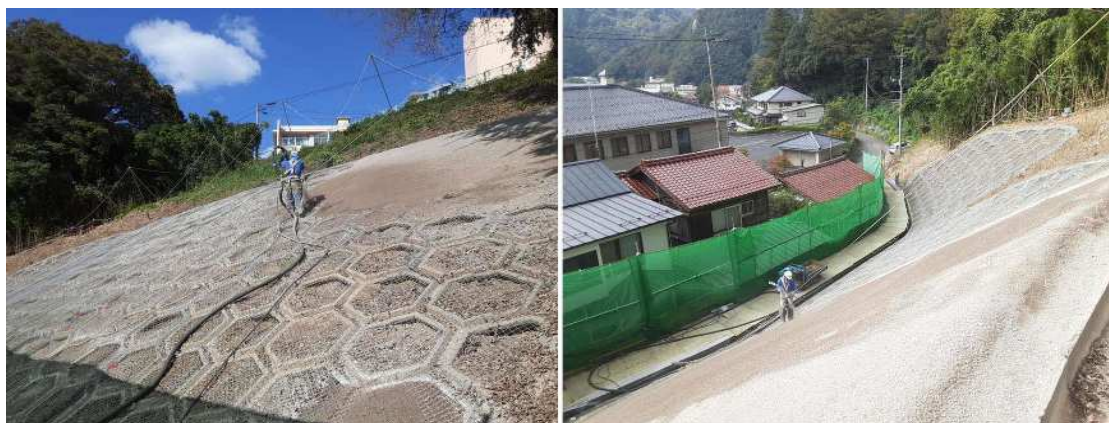
【法面整形後 防草土吹付作業】
