斐伊川水系中流支川域河川整備計画

【第1回変更】

令和4年3月

島根県

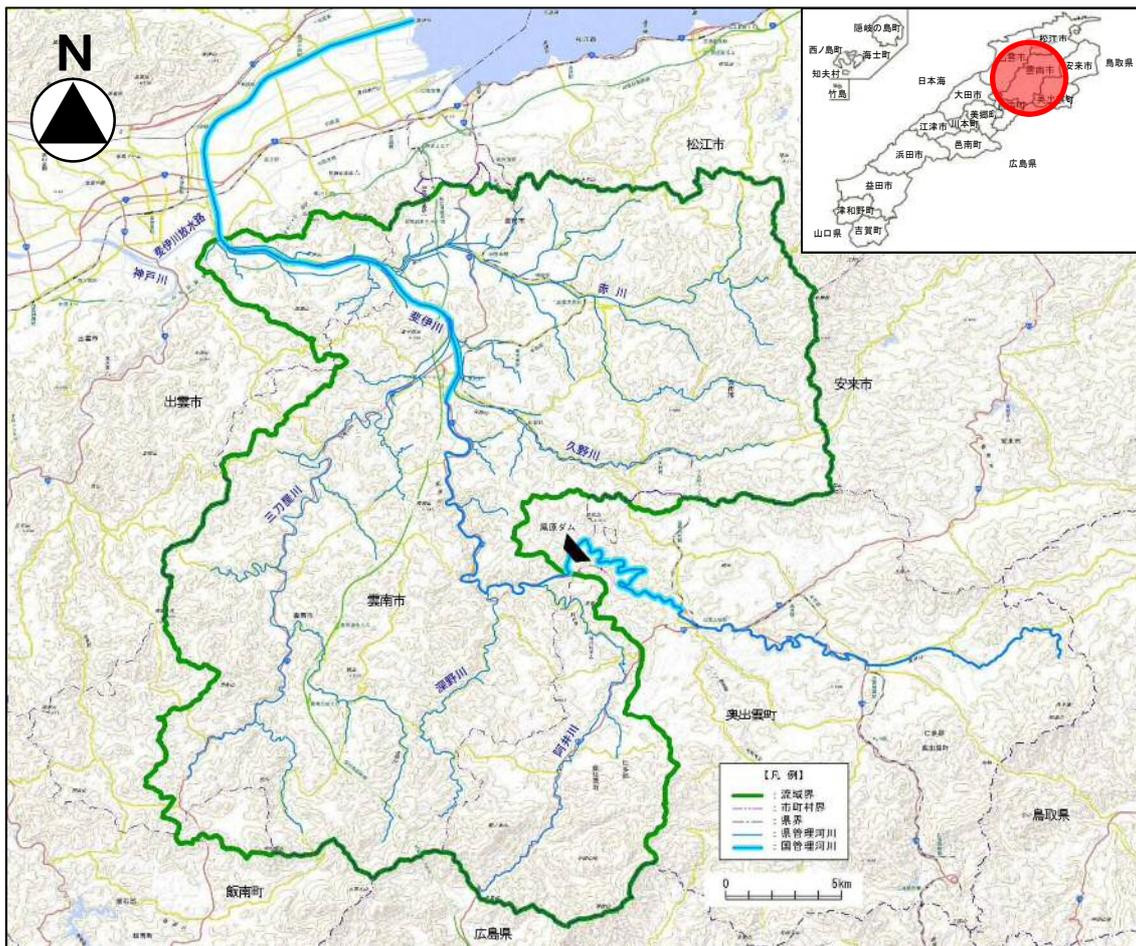
図-1.1 斐伊川水系中流支川域圏域図

本河川整備計画の策定対象範囲である斐伊川水系中流支川域は、尾原ダムから斐伊川放水路に至るまでの斐伊川本川及び流入支川の県管理指定区間になります。本圏域内には 61 の支川があり、主な支川には赤川、三刀屋川、久野川、阿井川などがあります。圏域面積は約 610km²であり、関連市町は、出雲市、雲南市、奥出雲町、飯南町の 2 市 2 町となります。

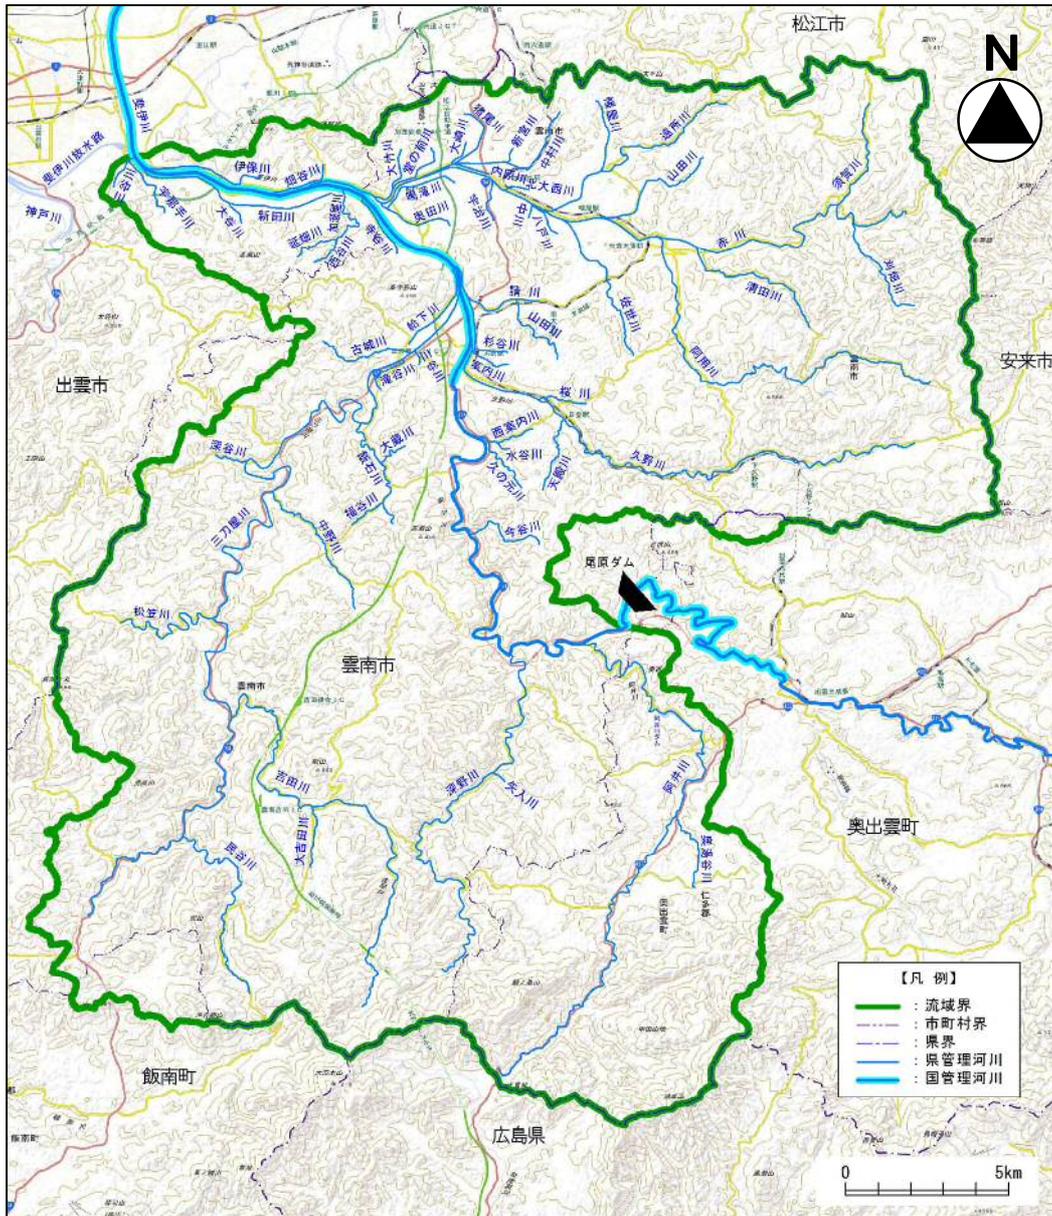
図-2.1 対象区間位置図

斐伊川水系中流支川域河川整備計画における河川整備の対象区間は、表-2.1 に示した法河川の全ての区間です。

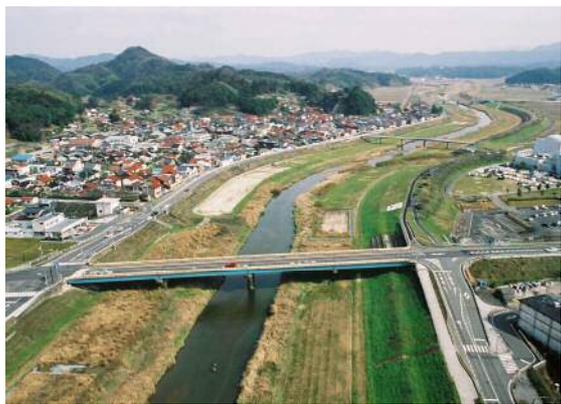
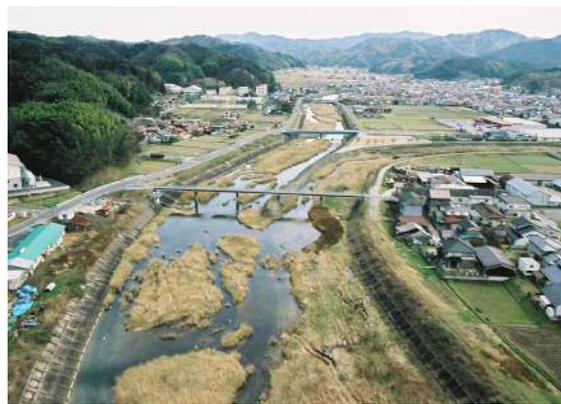
写真-3.1 赤川改修状況

このうち、赤川では、昭和 36 年、昭和 39 年と相次いで計画を上回る洪水が発生し、破堤により甚大な被害を受けたため、沿川の浸水被害を解消することを目的に、昭和 40 年に「赤川中小河川改修事業全体計画」を策定し、計画高水流量を 1,200m³/s（変更前 520m³/s）に変更しています。この計画に基づき河道の拡幅、護岸の整備等に着手し、平成 18 年 8 月に赤川中小河川改修事業が完了しています。

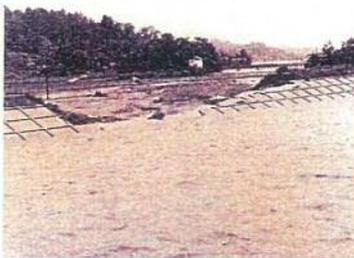
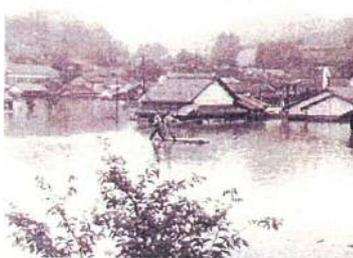
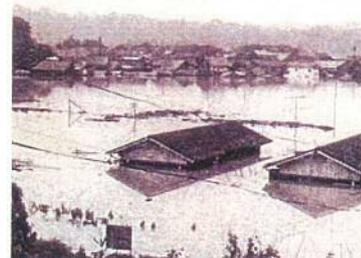
《昭和 39 年 7 月洪水》

なかでも昭和 39 年 7 月洪水では、梅雨前線が長時間にわたり停滞したため、支川の赤川等の各所で堤防が決壊し、昭和 36 年 7 月洪水を上回る規模の被害が発生しました。圏域内での被害は、家屋の全壊流出や半壊及び床上浸水、床下浸水を合わせて計 3,670 棟にも及び、人々の生活に甚大な影響を与えました。

赤川堤防の決壊 (雲南市大東町)

船で避難する住民
(雲南市加茂町)

家屋の浸水 (雲南市加茂町)

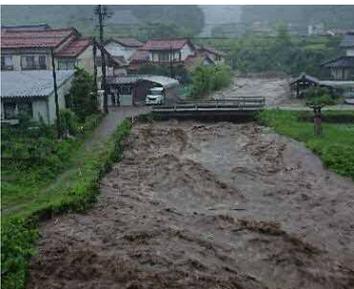
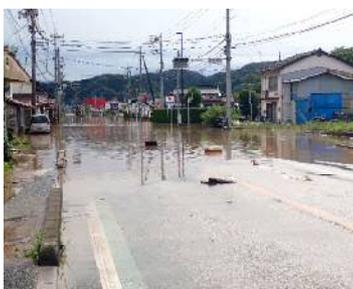
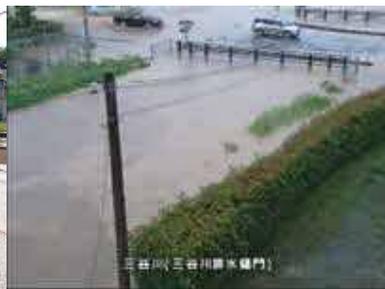
写真-3.2 洪水時の氾濫状況

近年では、令和 3 年 7 月に島根県東部に線状降水帯が発生したことにより記録的な大雨となり、飯石川や三谷川をはじめ圏内各地で河岸崩壊や浸水被害が多発したほか、国道 54 号の冠水による通行止めや孤立集落も発生しました。

氾濫する飯石川
(雲南市三刀屋町多久和)

冠水した国道 5 4 号
(雲南市三刀屋町三刀屋)

氾濫する三谷川
(雲南市三刀屋町三刀屋)

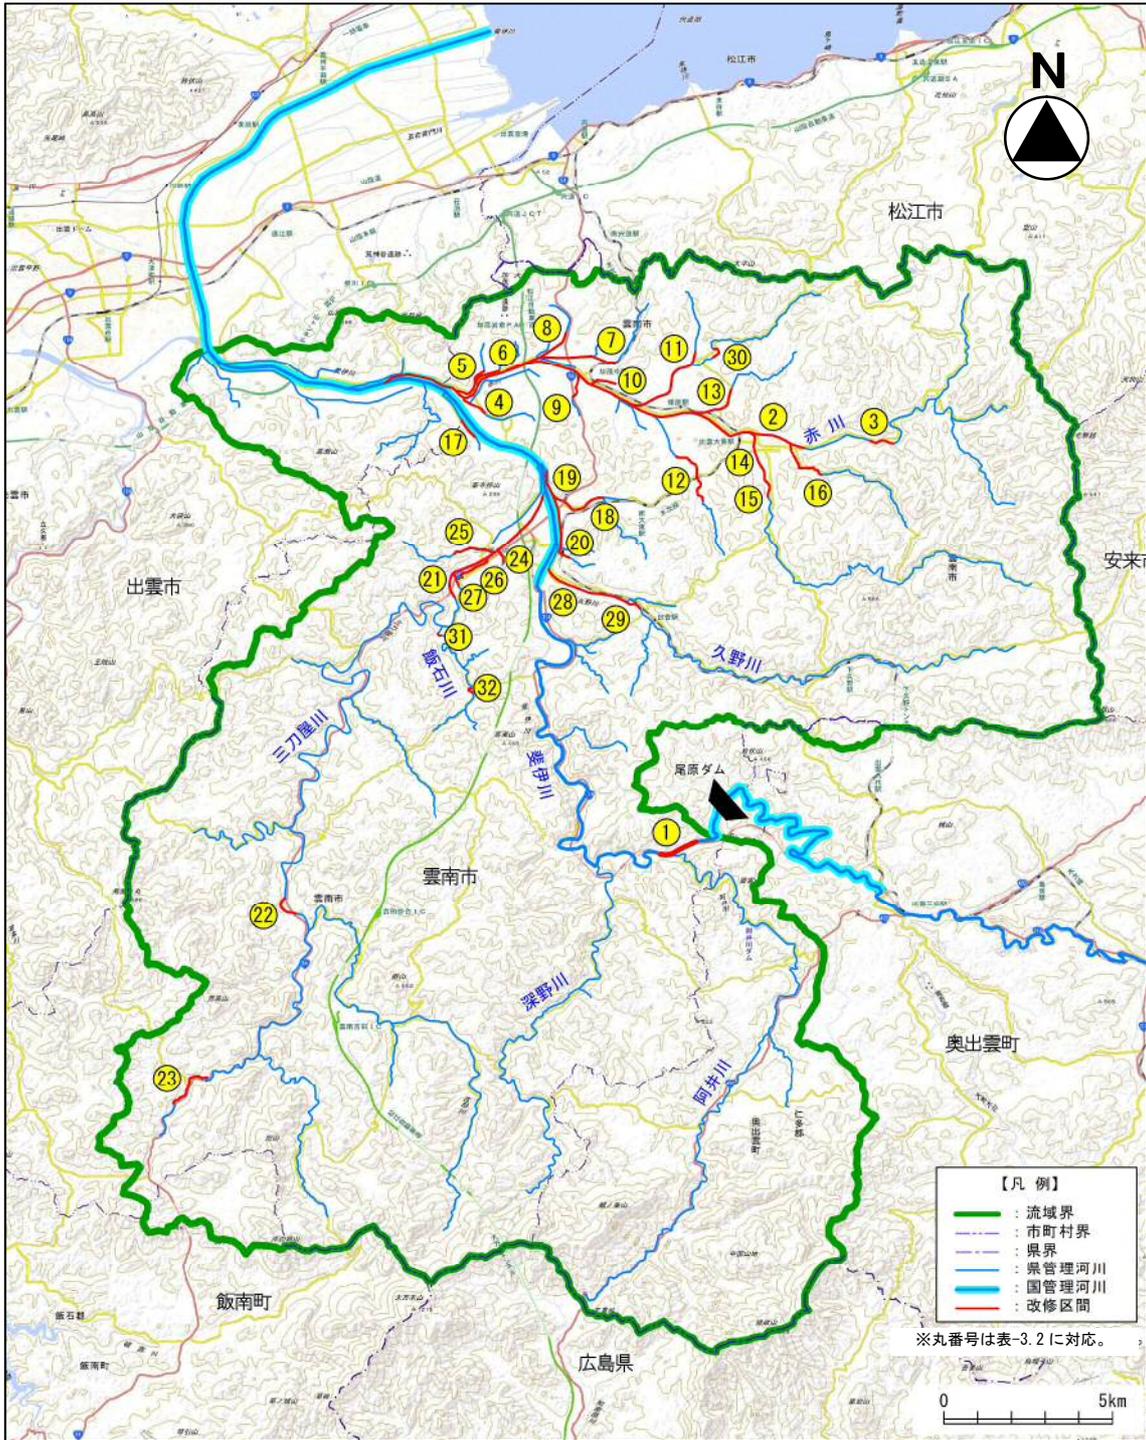
図-3.1 河川改修整備状況

斐伊川水系中流支川域における、主な河川整備事業を示します。

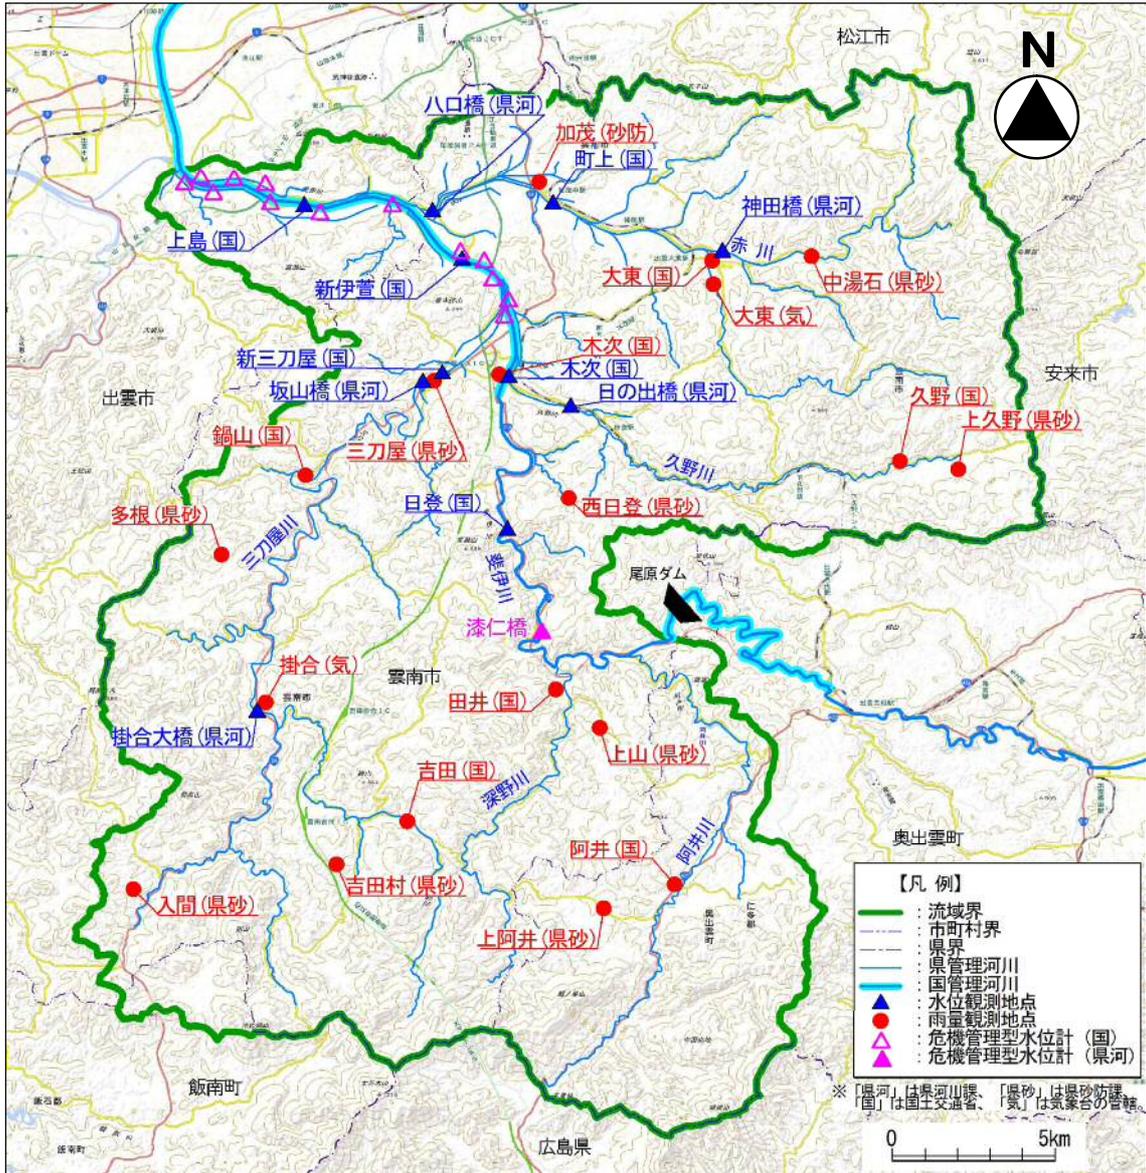
図-3.2 水位及び雨量観測所位置図

※危機管理型水位計：洪水時の観測に特化した低コストな水位計であり、島根県では平成31年3月より導入し、県内中小河川の水位観測網の充実を図っている。

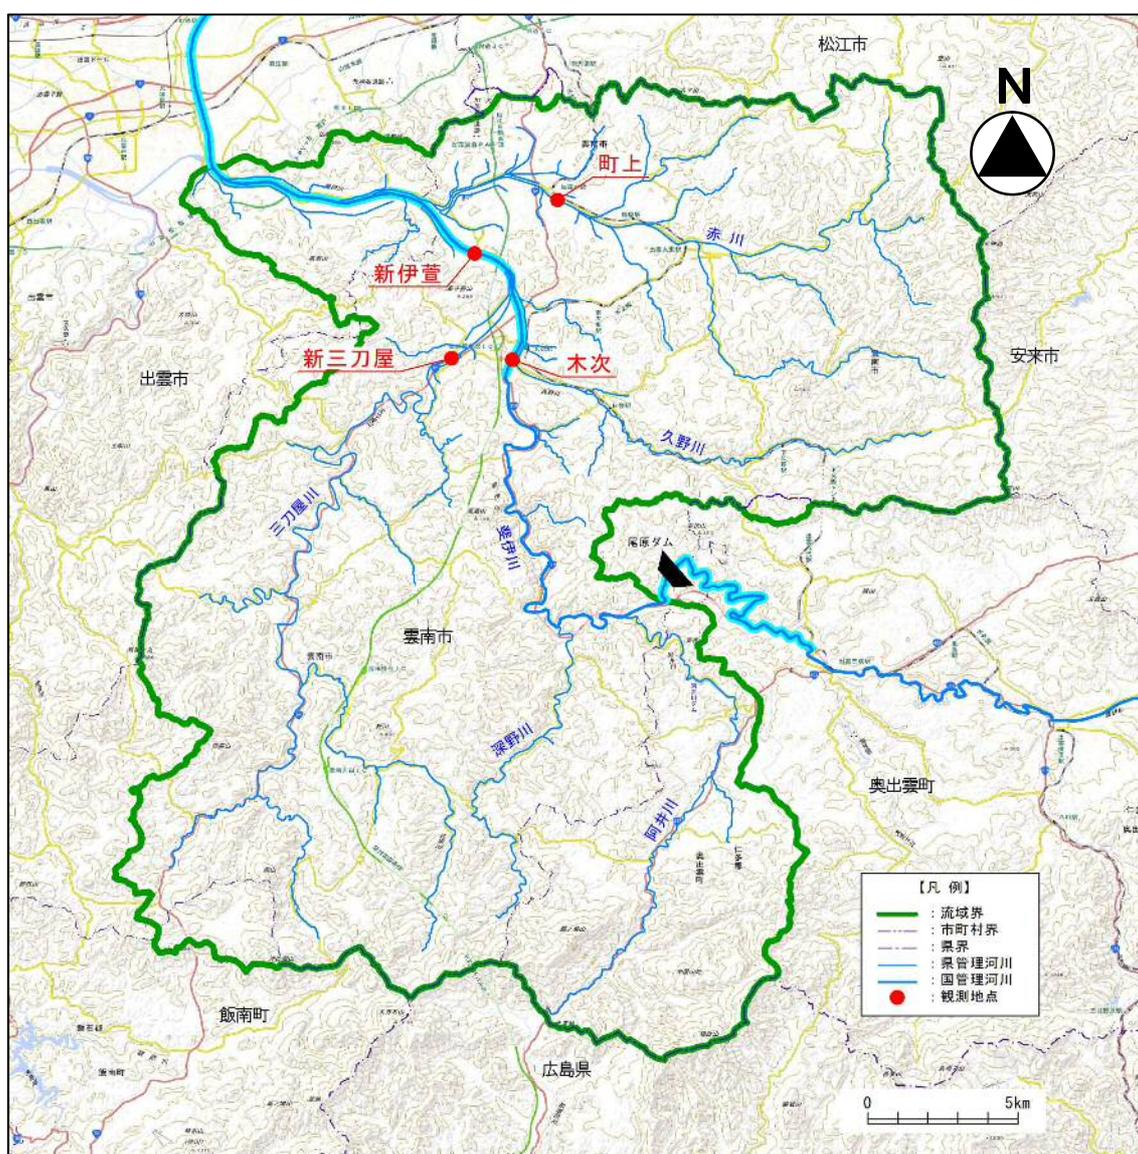
図-3.3 水位流量観測地点位置図

水位流量観測を行っている新伊萱^{しんいがや}観測所、木次観測所、新三刀屋観測所、町上^{まちがみ}観測所でのそれぞれの流況は、表-3.3 に示すとおりです。それぞれ平均渇水流量は、11.91m³/s、6.61m³/s、2.12m³/s、1.13m³/s となっています。

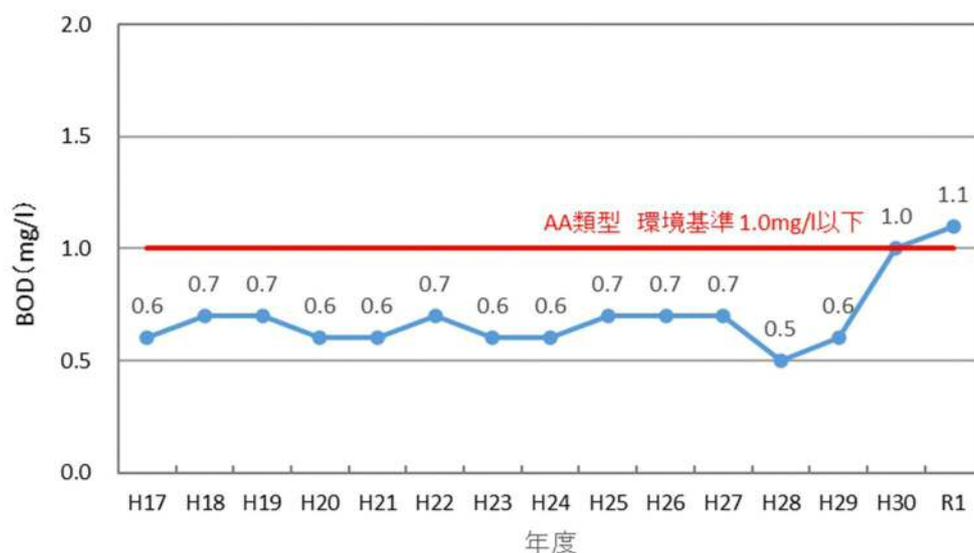
図-3.4 環境基準点・里熊大橋での BOD(75%値)の経年変化

本圏域における水質汚濁に係る環境基準は、斐伊川本川が河川 AA 類型に指定されており、水質観測が定期的実施されています。調査項目のうち BOD（生物化学的酸素要求量）についてみると、環境基準点である里熊大橋地点さくまにおいて令和元年度は環境基準を僅かに超過していますが、それ以前は環境基準を達成しており、概ね良好な水質が保たれています。

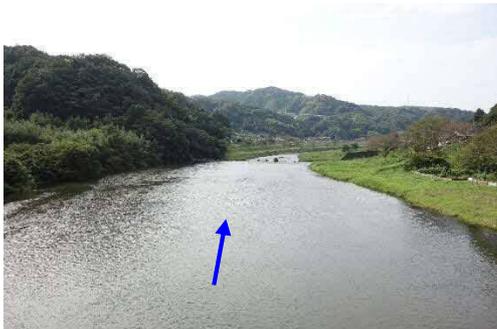
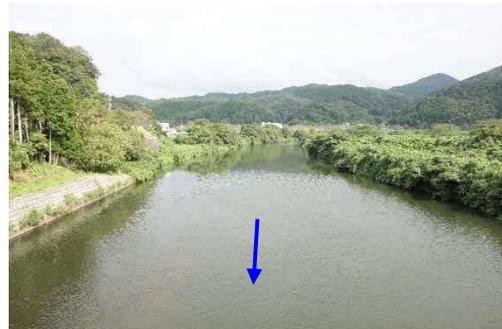
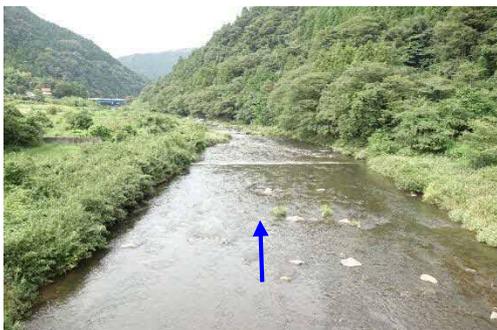
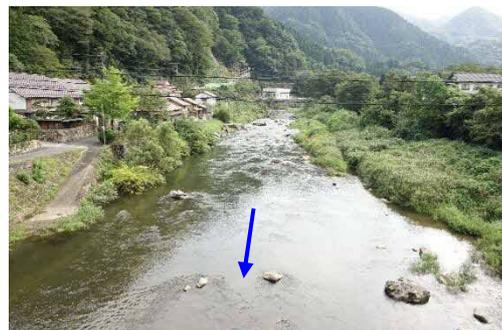
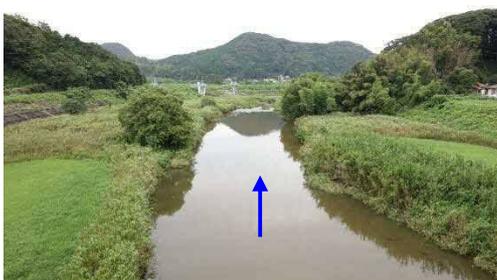
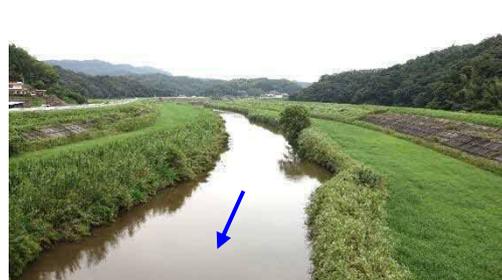
写真-3.3 (1) 河道の状況

下流に下ると徐々に市街地や耕作地を流れる区間が増え、緩やかな流れを呈す開けた河道が続きます。河床には砂の堆積も多く見られますが、一部では計画以上に河床が低下している区間もあります。

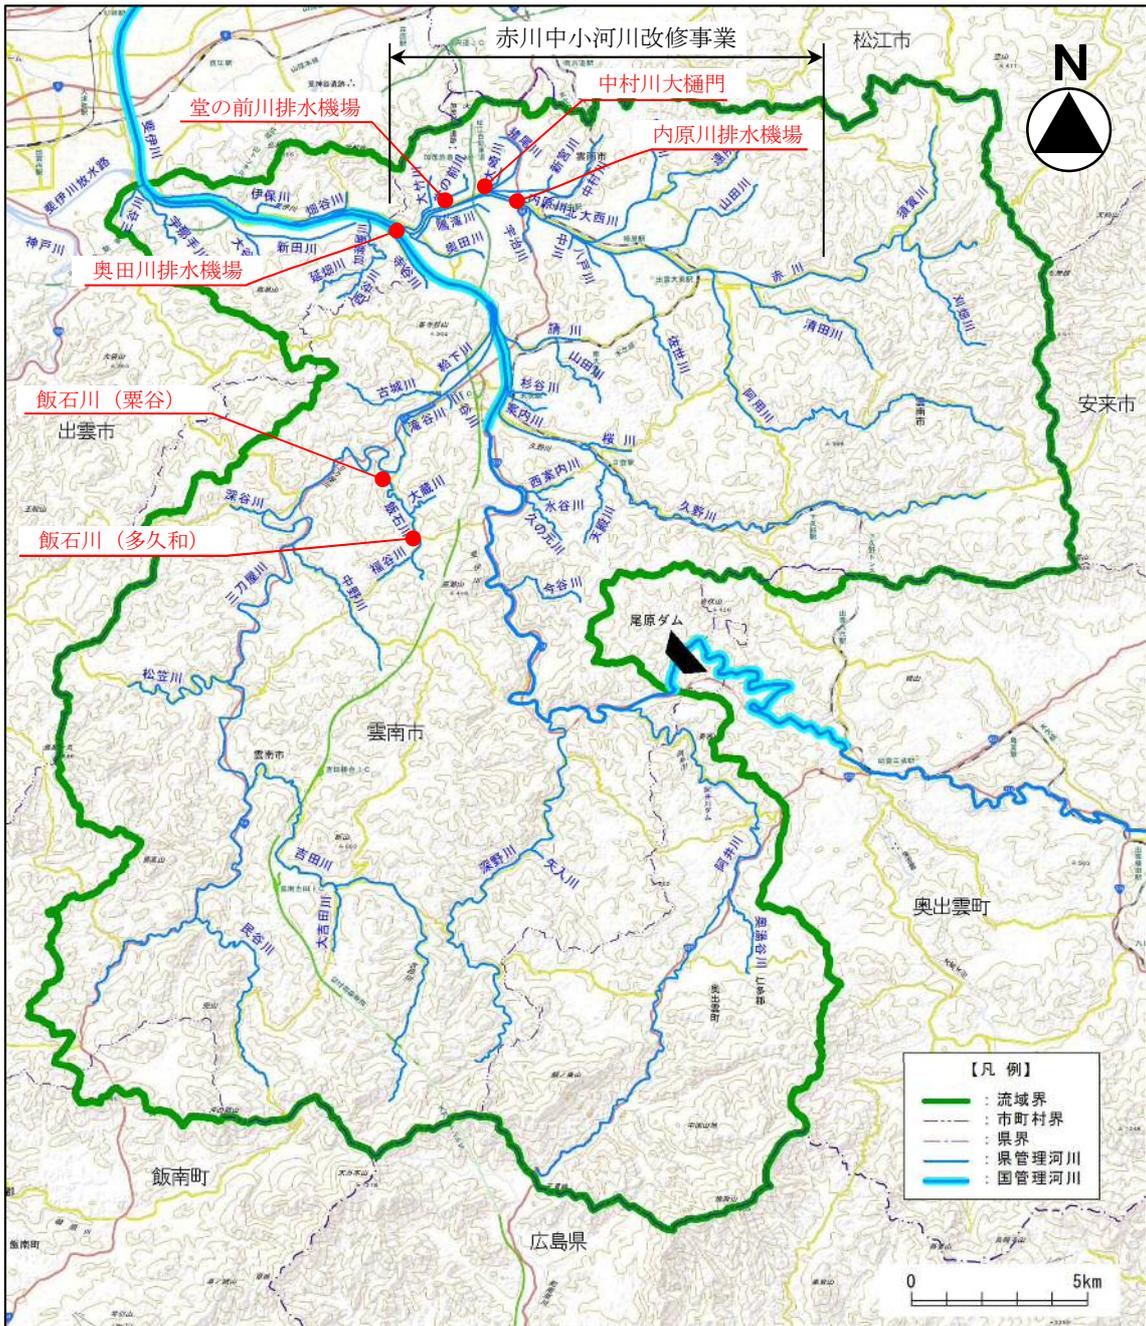
図-4.1 施行位置図

河川工事を実施する施行の場所及び種類を表-4.1に、施行位置図を図-4.1に示します。

河川名	施行の場所（施設名）	河川工事の種類
中村川	雲南市加茂町延野（中村川大樋門）	扉体：再塗装又は取替 開閉装置：分解整備又は取替 操作盤：機器整備又は取替
奥田川	雲南市加茂町神原（奥田川排水機場）	ポンプ：分解整備又は取替
堂の前川	雲南市加茂町大竹（堂の前川排水機場）	原動機：分解整備又は取替 電源設備：分解整備又は取替
内原川	雲南市加茂町加茂中（内原川排水機場）	除塵設備：分解整備又は取替
飯石川	栗谷：雲南市三刀屋町栗谷	河道改修
	多久和：雲南市三刀屋町多久和	河道改修

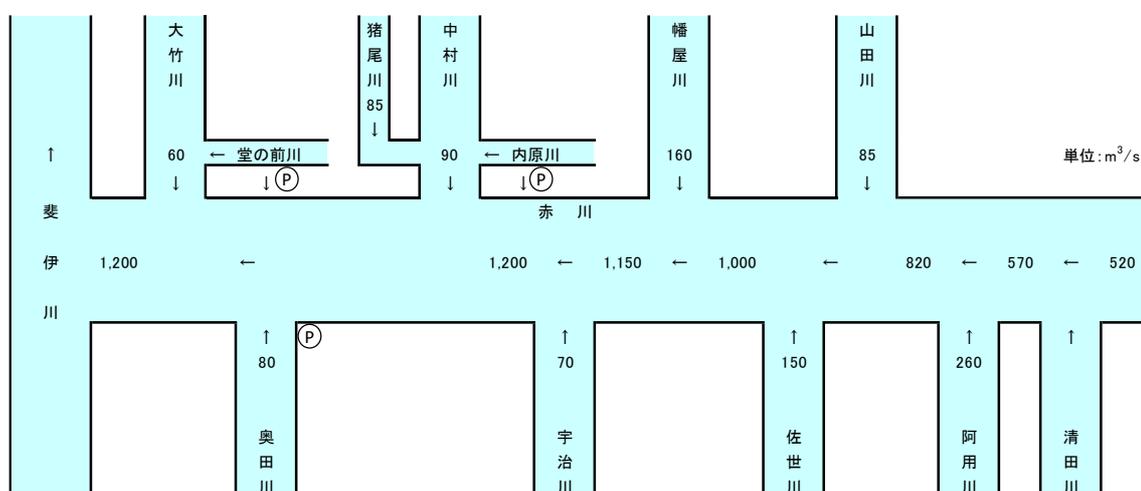
図-4.2 流量配分図（赤川）

当該 4 河川は一級河川赤川の支川であり、赤川は中小河川改修事業により年超過確率 1/100*の規模の洪水を安全に流下させるための河川整備が行われ、平成 18 年に改修事業を完了しています。

赤川流域の流量配分図を図-4.2 に、本整備計画の対象となる河川管理施設の概要を表-4.2 に、対象河川管理施設の位置を図-4.3 に、対象河川管理施設の外観を写真-4.1 に示します。

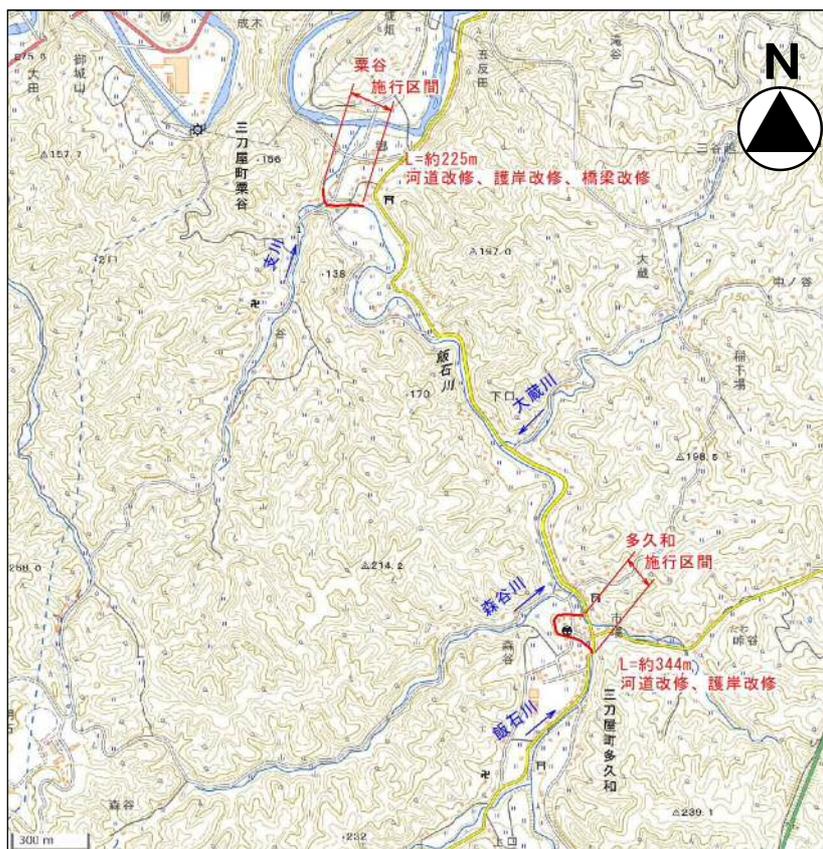
図-4.4 平面図（飯石川）

三刀屋川合流点より約 0.25km 地点から上流に約 255m の区間(栗谷)、及び約 2.9km 地点から上流に約 344m の区間(多久和)において、屈曲部や狭小部の改良、橋梁の改修により流下能力を確保します。

平面図、整備計画目標流量図、河道の横断形及び縦断形を図-4.4～4.9 に示します。

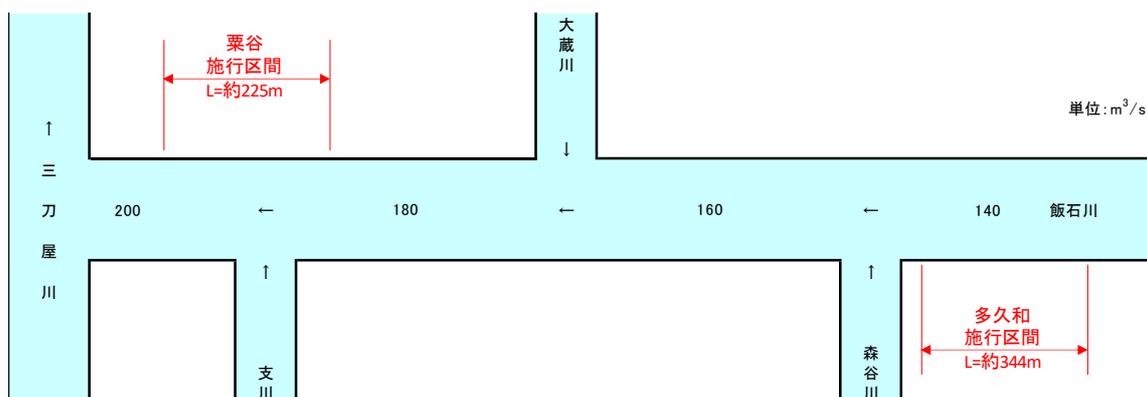
図-4.5 流量配分図（飯石川）

三刀屋川支川の飯石川においては、年超過確率1/10^{*}の規模の洪水を安全に流下させることを目標とします。

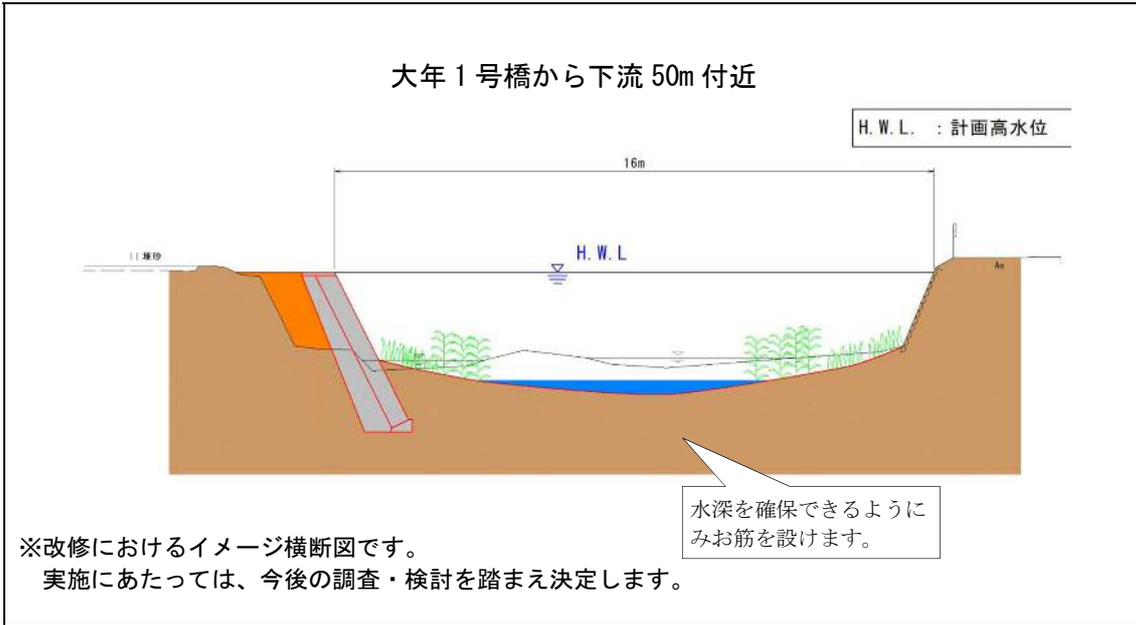
図-4.6 河道の横断形（飯石川：粟谷）

河川の整備にあたっては、動植物の生息・生育環境を保全するため、みお筋を確保するとともに、水生生物の移動に配慮し、本川との連続性を確保します。

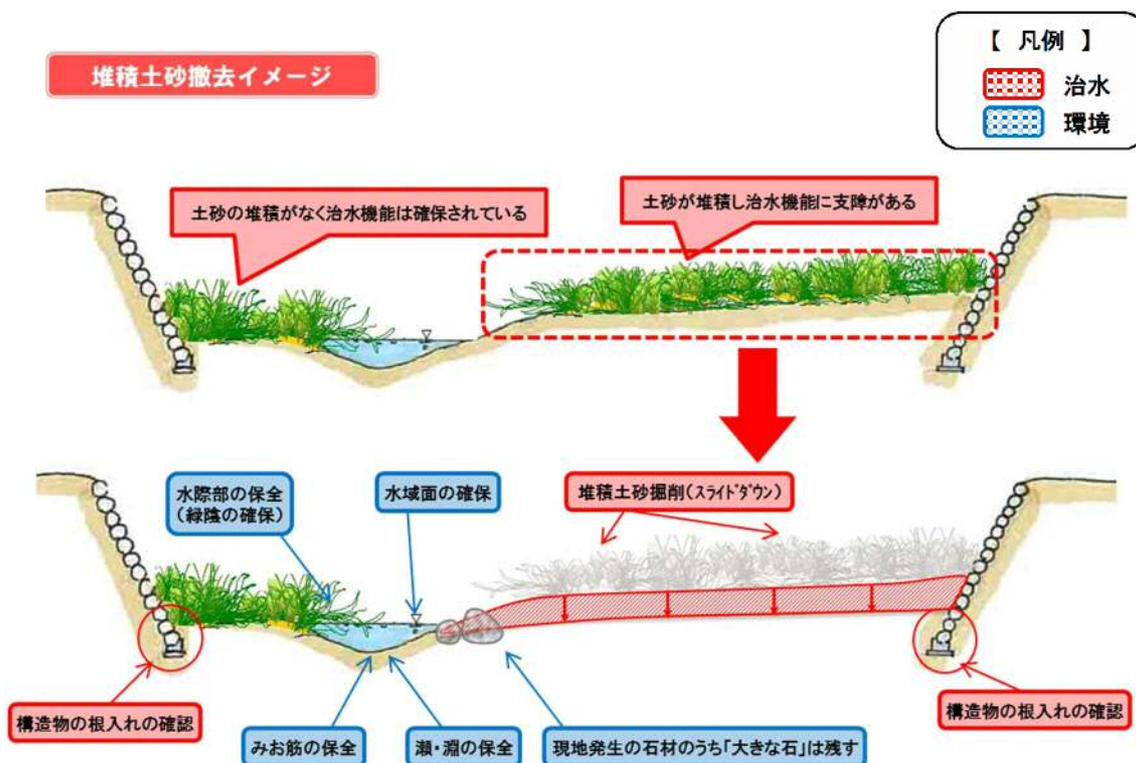
図-4.10 堆積土砂撤去イメージ図

河床の土砂堆積が著しく洪水の流下に阻害が生じる場合は、環境面にも配慮しつつ掘削等必要な対策を講じます。

土砂撤去の際には、従来からあった瀬や淵、みお筋をできるだけ残し、現地の石材を搬出せずに水際に存置することで、生物の生息・生育環境に配慮します。

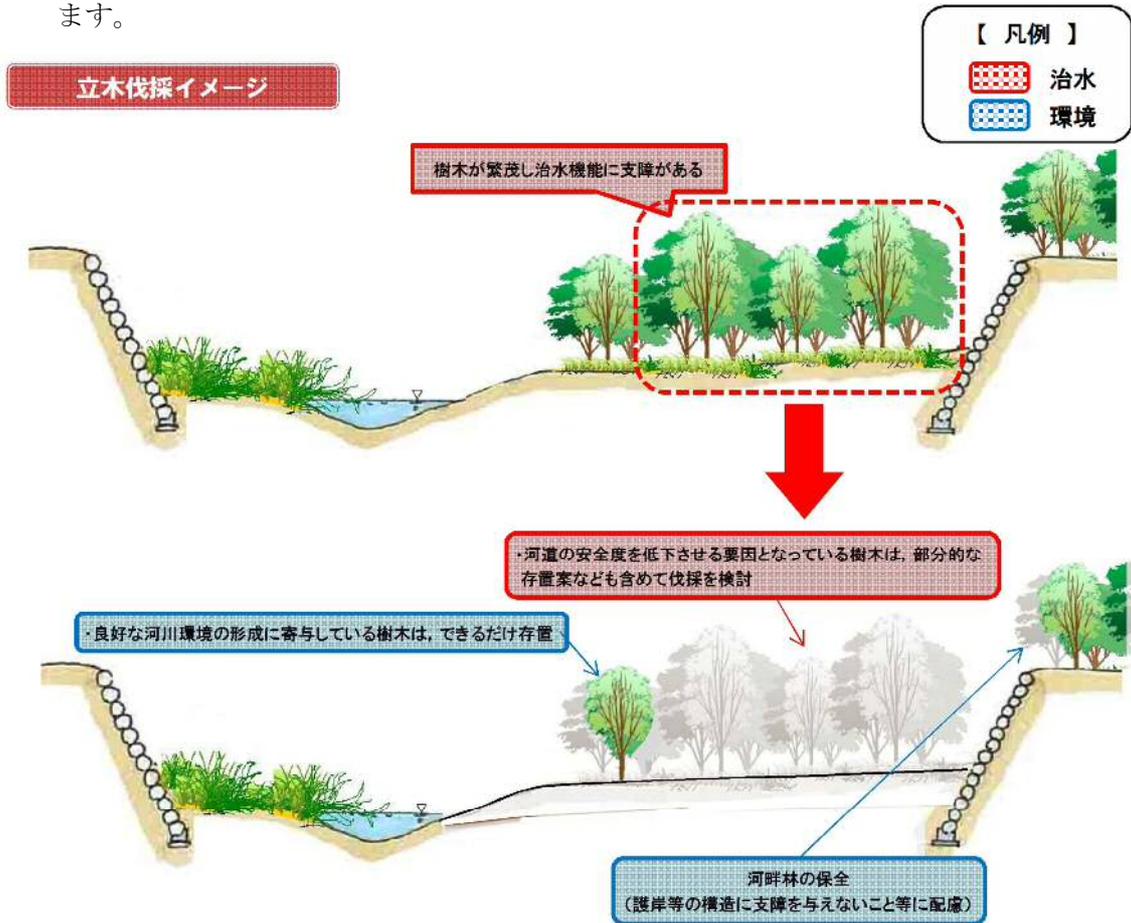
図-4.11 立木伐採イメージ図

河道内立木の繁茂状況を定期的に調査し、洪水等の安全な流下や河川管理施設の管理に支障となる場合は、関係機関や河川愛護団体と連携・協力し、立木の伐採、除草、不法投棄防止の啓発や河川美化等適切な維持管理を計画的に行います。良好な河川環境の形成に寄与している樹木は、できるだけ存置します。

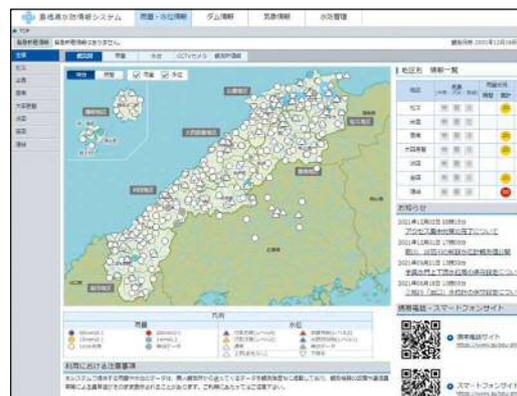
図 5-2 島根県水防情報システム

災害による被害の軽減を図るため、「島根県水防情報システム」等により、県内一円に配置した雨量・水位観測局のデータや河川監視カメラの映像を収集、管理するとともに、インターネット、携帯端末、ケーブルテレビ、地上デジタル放送（データ放送）等を通じて、流域住民にリアルタイムで河川に関する情報提供や、近年の浸水状況を踏まえ必要な箇所水位計、河川監視カメラを整備し、防災情報を充実します。
