大長見ダムだより

第2号
平成18年10月

大長見ダム管理所

◇平成18年7月豪雨で、大長見ダム初の洪水調節!!

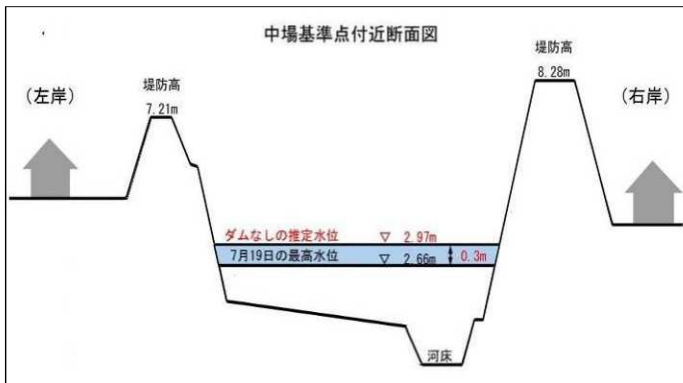
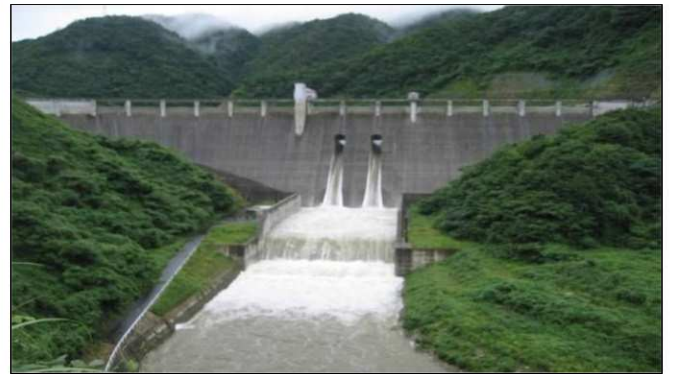
7月19日10時撮影

大長見ダムでは、降り始めからの流域平均総雨量が225.5mmに達し、ダムへの最大流入量が7月19日6時24分に225m³/sとなりました。

この出水により、大長見ダムでは平成15年の供用開始後初めて洪水調節を行い、ダム地点において88m³/sの流量をカットし、ダムが無い場合に比べ、周布川中場基準点(浜田市穂出町)において約30cm水位を下げました。
