## 洪水期（6月16日～9月30日）を振り返って

## 台風第14号通過時の御部ダム洪水調節効果について

【発行】 浜田県土整備事務所 ダム管理第二課  
御部ダム管理所  
御部ダム自動音声案内

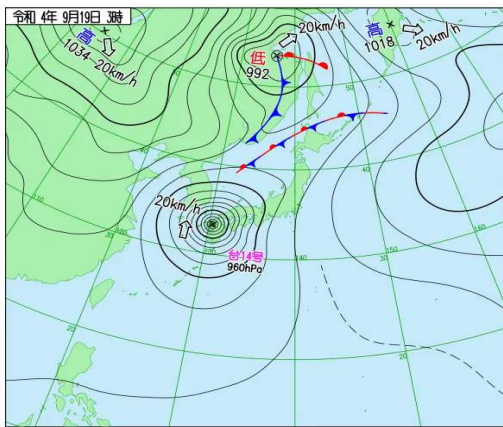
令和4年9月19日の天気図

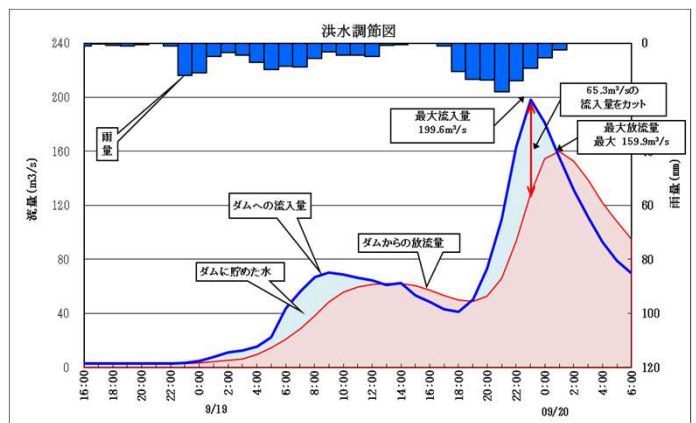
9月19日～20日の洪水調節図

令和4年台風第14号では、9月19日4時25分から洪水警戒体制を開始しました。そして、9月19日21時20分にダムへの流入量が、洪水量(120m<sup>3</sup>/s)を超えたことから洪水調節を開始した結果、最大約199.6m<sup>3</sup>/sの流入量に対し65.3m<sup>3</sup>/sの流量をカットしました。この結果、ダム下流市街地の三隅大橋地点(浜田市三隅町三隅付近)で、河川水位を約0.19m低下させることができたと考えられます。今回は、洪水量が比較的少なかったですが、夜遅くに急激に流入量が増加した結果となりました。大雨時に止むを得ず外出する際は、河川の状況に注意し行動していただきますようお願いいたします。

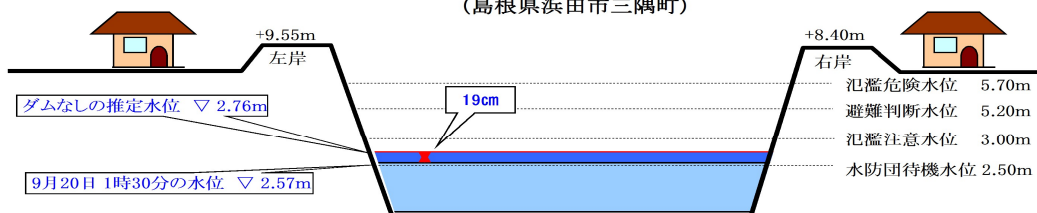
三隅水位局付近断面図  
(島根県浜田市三隅町)

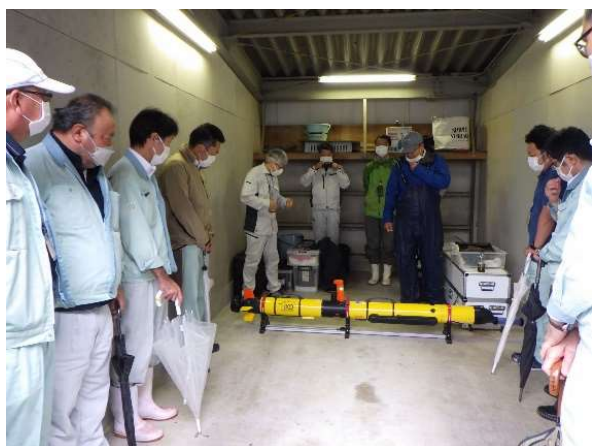
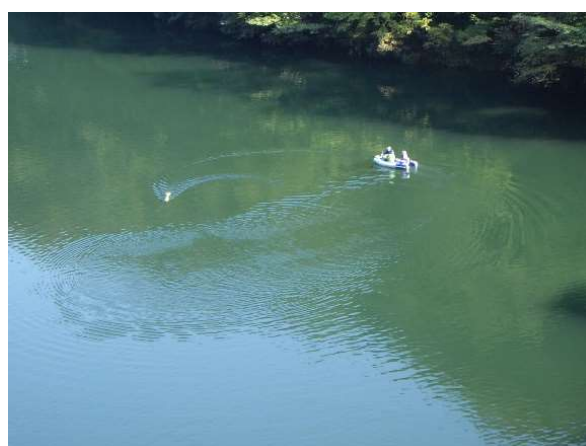
水中ドローンの説明およびデモンストレーションの様子

10月7日（金）に御部ダムにて、県管轄のダム管理関係者を対象とした新技術説明会が行われました。これは、水中ドローンを用いてダム湖における堆砂（上流から流れ込み溜まった砂）計測や水中構造物調査を撮影画像やソナーやレーダを用いて行う技術です。ダム管理分野におきましても、業務の円滑化や効率化を目的とした様々な技術が開発されております。
