7 鳥取県西部地震

平成12年（2000）10月6日13時30分頃、鳥取県西部を震源とするマグニチュード7.3の強い地震が発生した。本県では安来市などで震度5強を記録したが、鳥根県内で震度5以上が観測されたのは平成9年（1997）6月25日の山口北部地震の際、益田市で震度5強を記録して以来である。

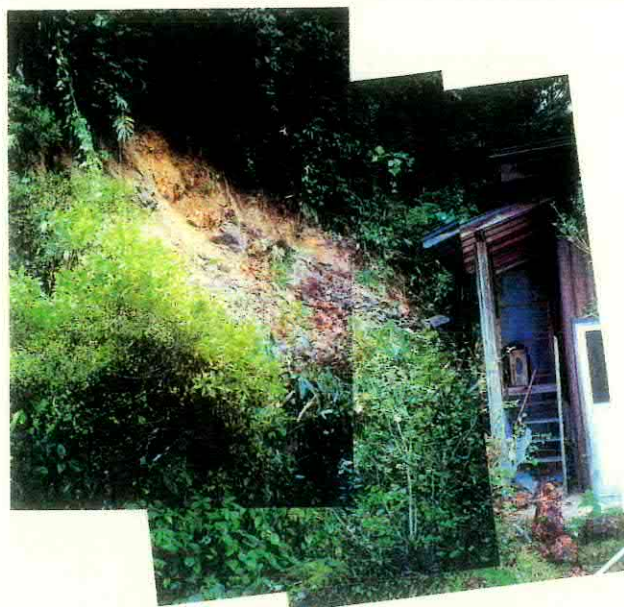
震山の斜面崩壊（能養郡伯太町）

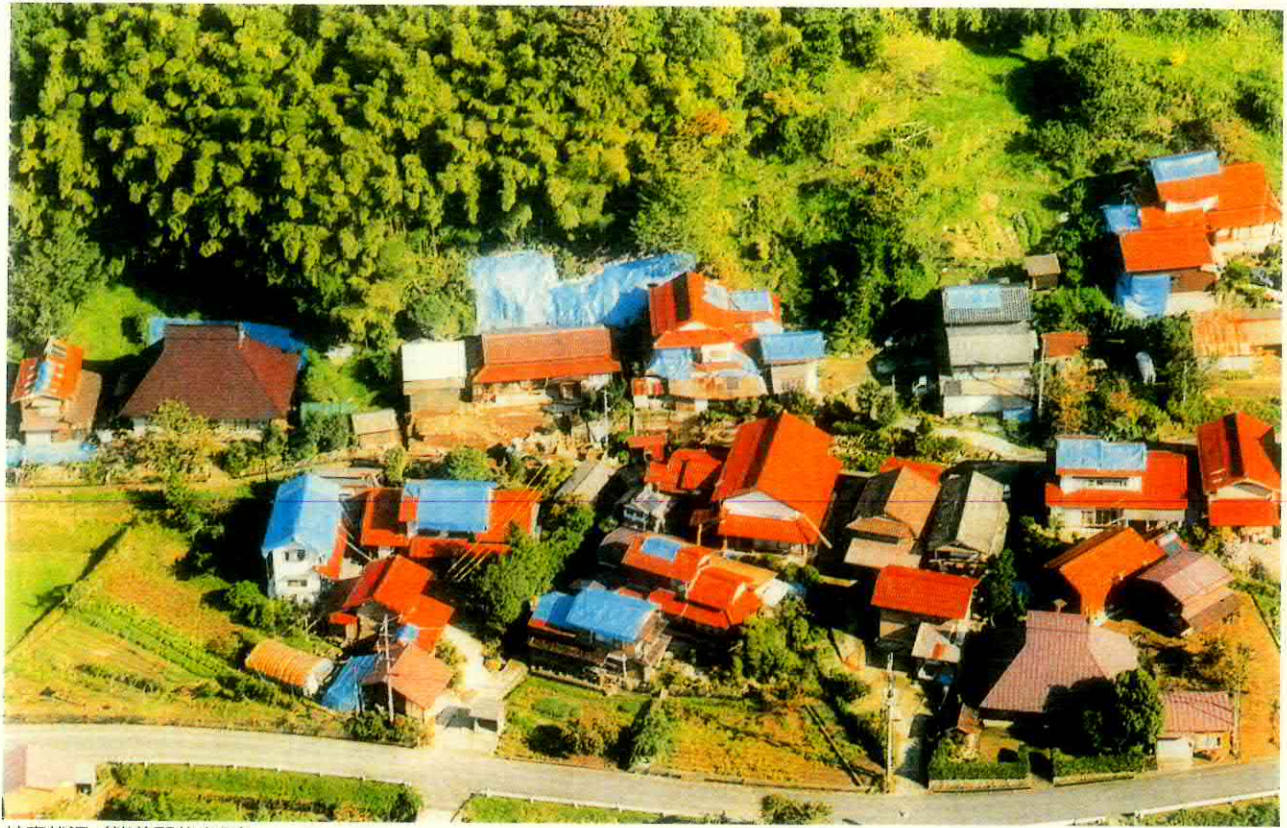
被害状況（能義郡伯太町）

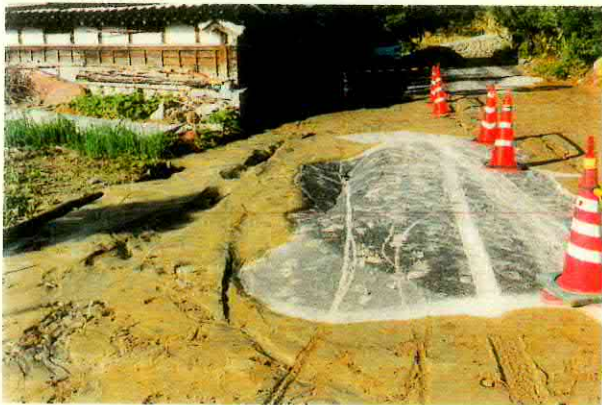
液状化した市道（安来市）

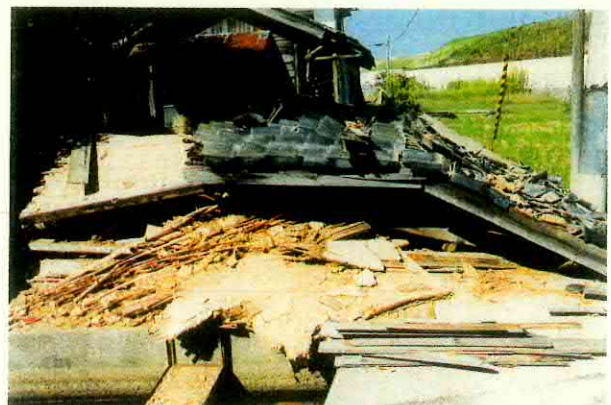
全壊した家屋（安来市）

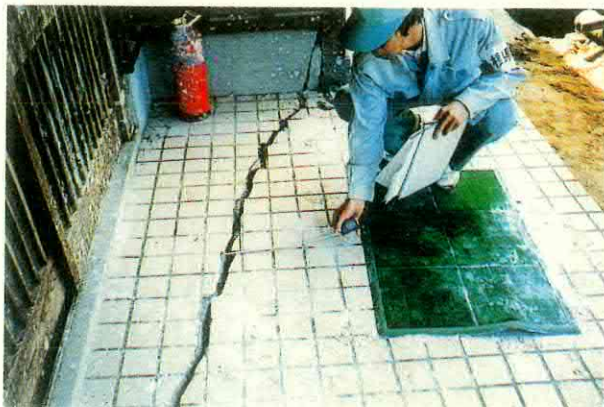
玄関に亀裂の入った家屋（能義郡伯太町）

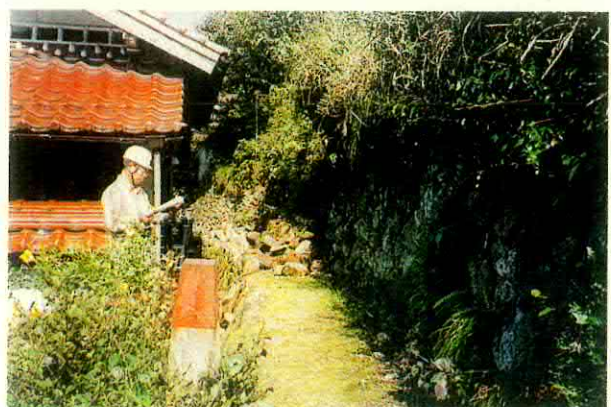
島根県砂防ボランティア協会による斜面点検（能義郡伯太町）
