道づくりだより

162

2022.12-2023.1

災害復旧工事が完成しました！
～国道9号 出雲市多伎町地すべり災害の復旧～

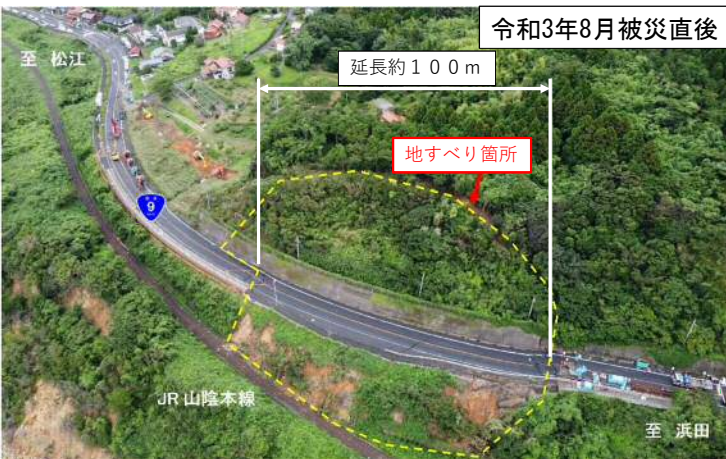
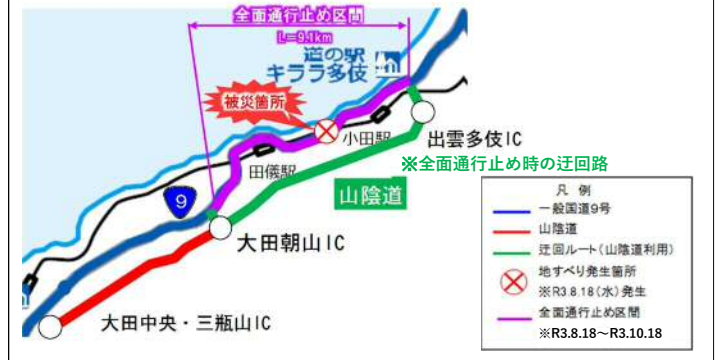
被災・災害復旧の状況（資料提供：松江国道事務所）

①頭部排土工+掘削工
約1.2万m³

③集水井工
1基

②法面工
グラウンドアンカー58本

⑤車道・歩道等復旧工
舗装、反射板設置等

④横ボーリング工
12本

②法面工
グラウンドアンカー52本

箇所：出雲市多伎町小田地内
 延長：L=約100m
 工事概要：頭部排土工+掘削工 土量約1.2万m³
 グラウンドアンカー工 110本
 集水井工 1基
 横ボーリング工 12本
 車道・歩道等復旧工
 経過：令和3年8月18日
 ・被災（全面通行止め）
 令和3年10月18日
 ・片側交互通行による開放
 令和4年12月23日 完了
 全面通行止め時は山陰道が代替路として機能！

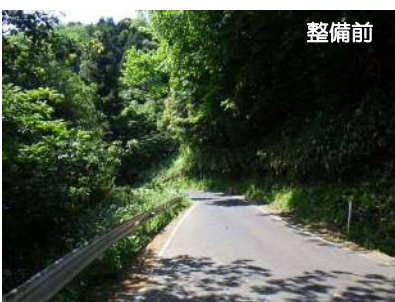
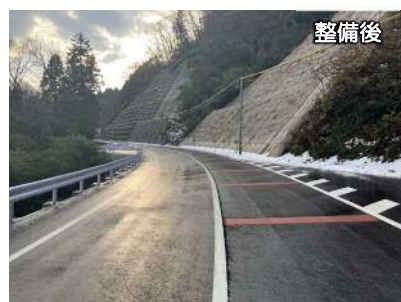
主要地方道出雲奥出雲線は、出雲市朝山町の国道184号から仁多郡奥出雲町河内の国道432号に至る主要な道路です。このうち雲南管内において未改良であった出雲市境付近の約1.8kmの区間について、平成22年度より前根波禅定工区として整備を進めてきましたが、このたび残る300m区間が完成し全線供用しました。

令和4年4月に完成した出雲管内の野尻2工区とあわせ市境を跨ぐ山間部の道路改良が完了し、国道184号と国道54号の間が全線2車線となったことで、雲南市と出雲市間のアクセスが向上するとともに、安全性や利便性の向上が図られ、沿線地域の安全・安心や地域活性化に大きく寄与するものと期待されます。
