島根県近世社寺建築緊急調査報告書

昭和 55 年 3 月

島根県教育委員会

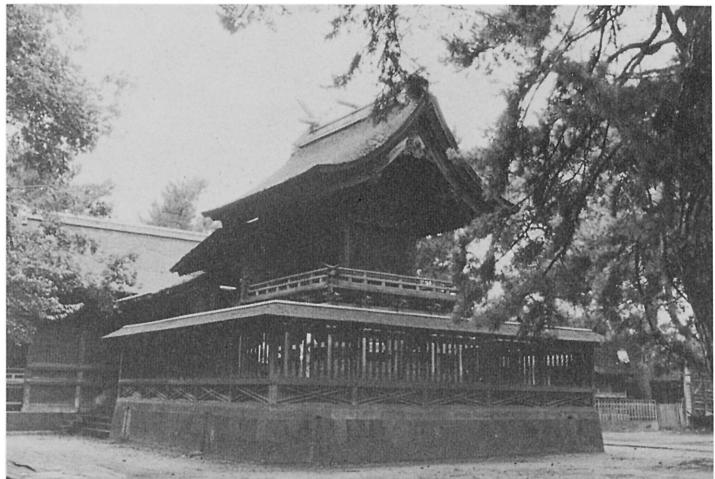
3. 阿羅波比神社本殿

文化11年（1814）に棟梁大工甚蔵、佐野右衛門、肝煎大工清右衛門によって建立された本殿は、規模は小さいけれど許曾志神社本殿と同一形式である。石垣積基壇に亀腹を築き八角形切石基礎上に円柱（床下八角）を据え、縁長押・内法長押・梁・桁で繋結する。背面宇豆柱上に大斗肘木を置き、棟木を受ける。極彩色で瑞雲紋を描く鏡天井の本殿内部は後半部を大己貴神などを祀る神座とし、神座下に地袋をつくる。地袋杉戸には極彩色の唐獅子が描かれている。本殿板扉前面に畳を敷くこと、木階を末広がりにつくることなどが目につくが、明治ないし大正の修復時の変更かも知れない。『出雲国風土記』所載。照床明神ともよばれる。

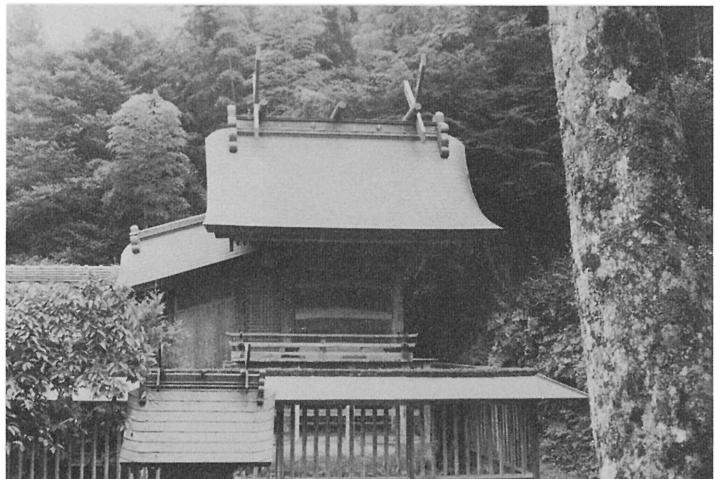
4. 壳布神社本殿

『出雲国風土記』に「壳布社」、『延喜式』に「壳布神社」、『雲陽誌』に「白瀧明神」とみえる。秋連津比壳神ほか3柱を祀る本殿は嘉永7年（1854）に御大工頭安立嘉平次、番匠棟梁与三右衛門などが建立したもので、同時に御拝・拝殿・門神・通殿・御供所・玉垣・荒垣がつくられ、明治16年（1883）に本殿を修理、大正13年（1924）に幣殿・拝殿を新築して現在に至る。正面一間、側面一間という大社造変型の中でも最も簡略な形式に属する本殿は、石垣積基壇の石造亀腹に据えられた礎石上に立ち、軸部を縁長押・腰長押・内法長押・頭貫で固め、柱頂に支輪付出組斗拱を組み、中備を板幕股とし、妻飾は正面を笈形付大瓶束、背面を雲竜彫刻で埋める。軒は一軒繁垂木とする。殿内は天井・板壁とも極彩色に塗られ、幣軸・扉は漆塗である。各部とも装飾彫刻の多い点が特色といえよう。

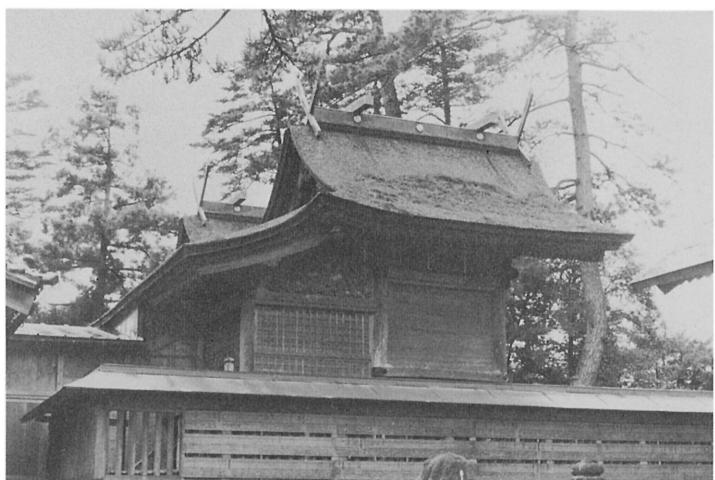
5. 山代神社本殿

『出雲国風土記』所載、延喜式内社であり、『雲陽誌』は「大山代神社」とする。往昔神名樋山の中腹に鎮座した高森大明神を、古志原村の氏神として延宝8年（1680）現在地に奉遷したという。山代日子命を祭神とする本殿は延宝8年の奉遷建立以後元禄・宝永・享保・寛延と相次いで再建されるが、結局天保4年（1833）に古志原村の大工茂助・金藏などが建てたのが現今の大殿である。前記壳布神社本殿と同一形式の大社造（D₃形式）であるが、規模はより小さく、また様式細部も簡素である。石垣積基壇・八角形礎石の上に立つ軸部は円柱（床下八角）、縁長押・内法長押・頭貫で固め、柱上に三斗組を組み、中備えを幕股、軒を二軒繁垂木、妻飾を虹梁・笈形付大瓶束とする。背面の縁を1尺強の切目縁とするのが特異である。

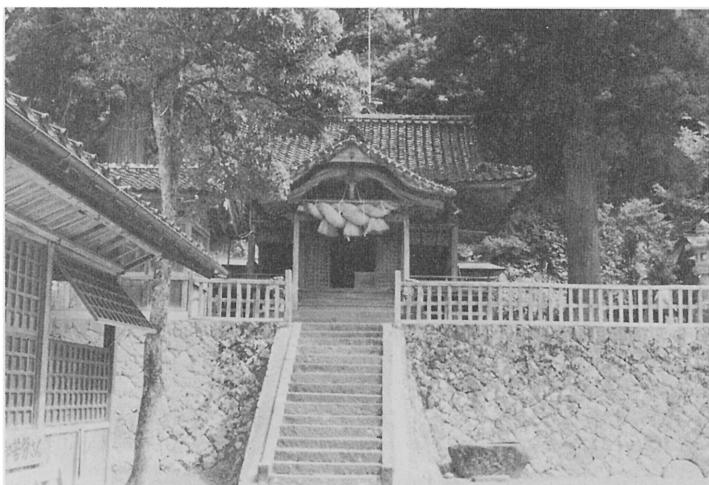
10. 雲樹寺仏殿

雲樹寺は臨済宗妙心寺派に属す。文政3年（1820）の大火灾後、再建された現本堂（仏殿）は切石積基壇に玉砂利を敷きつめて自然石を据え、礎盤を置き、粽の付いた円柱を貫・台輪で固め、柱頂に出組斗拱を組み、中備は幕股とする。ただし、内部では中央を詰組、両脇を幕股とする。内部床は四半敷、天井は四周を格天井、中央を折上の鏡天井とする。禪宗様須弥壇は吊り形式で、来迎柱の後方にかけて本尊釈迦如来を安置している。背面両端の間を後へ突出

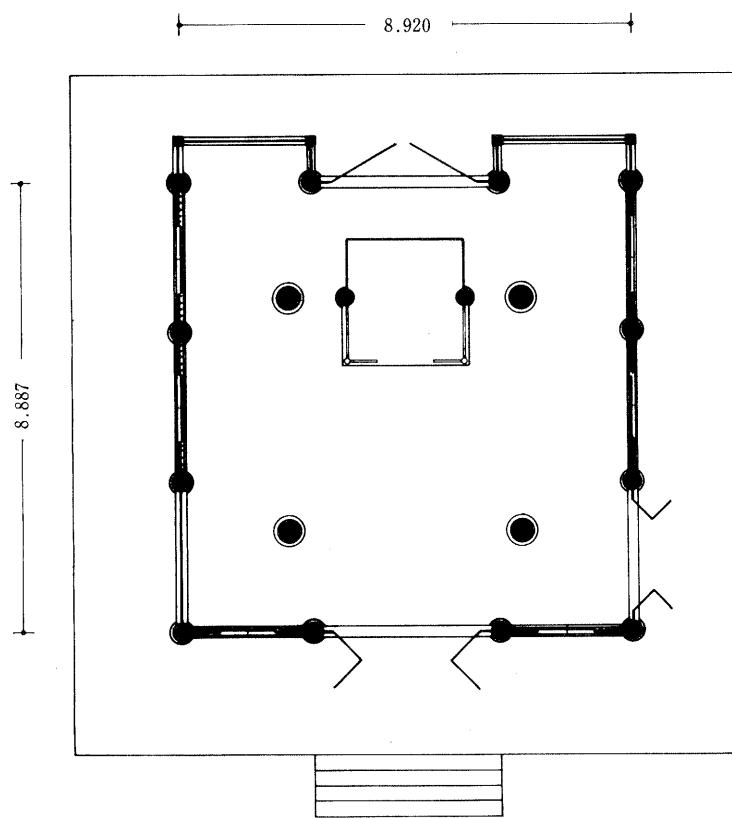
図-12 清水寺山門平面図 (1/150)

山門は、境内の最も高い地点にあり、軒に吊るされた巨大な二足の草鞋が目を奪う。三間一戸八脚門、入母屋造、銅板葺で方形礎石上に立つ円柱を貫で固め、柱上に三斗組を組み、中備を間斗束とし、軒を一軒繁垂木、妻飾を虹梁大瓶束とする。前面両脇間に床を張り、内側に向けて格子戸を建てる。前面および側面板壁の一部に補修材が混じる。

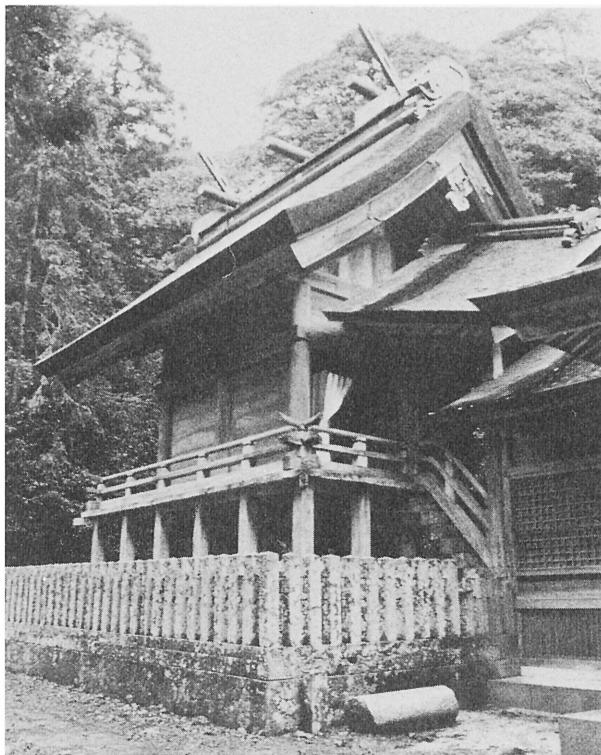
内神社本殿外観

大社造桧皮葺の本殿は、石積基壇、自然石礎石上に立つ。軸部は円柱（床下八角）を縁長押・内法長押で結合し、組物や中備を用いず直ちに梁・桁をうける。正面・背面の中央柱、つまり宇豆柱はもちろん棟持柱である。軒は一軒繁垂木とする。四方に跳高欄付の切目縁を廻らし、縁束（角柱）で支える。正面右柱間一間より広い七級の木階を設け、切妻造桧皮葺の向拝を付設する。彫刻を用いず、素木であり、材種は柱・壁に桧、桁・長押・垂木に松を用いる。正面二間、側面二間の身舎は、正面右側の柱間に幣軸を廻して板扉を装置し、左方を蔀戸、残る外壁は板壁とする。身舎内部は中央に心御柱が立ち、心御柱と側柱との間に設けられた板壁や樋によって三部分に分節されているとみられるが、本殿内部の調査が許されなかつたので明らかでない。

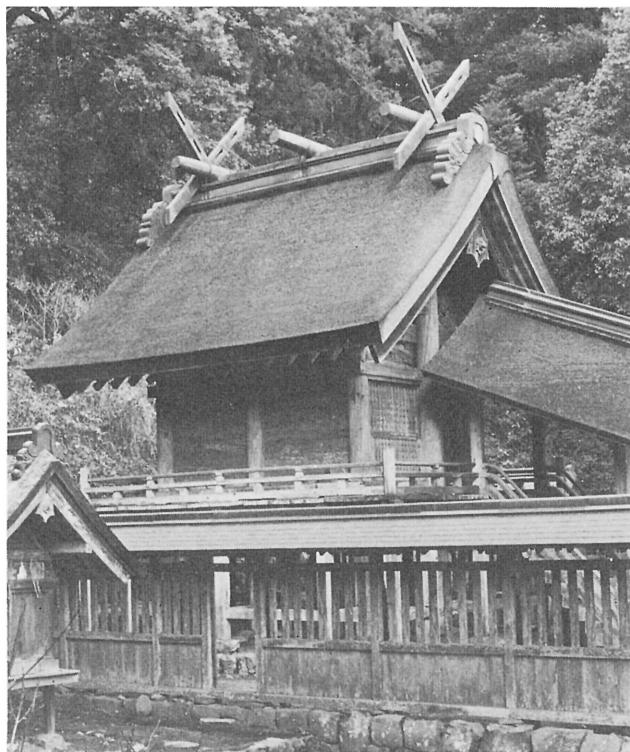
真名井神社本殿外觀

本殿は切妻造妻入の大社造で、桁行・梁間ともに二間、桁行が梁間にくらべ僅かに長い。外部の様式・細部は国宝神魂神社本殿に模したところが多い。九本の柱は床上では円柱であるが、床下部分では八角形をなし、宇頭柱が隅柱の心から著しく張り出しているのが特徴的である。軒は一軒疎垂木、屋根は桧皮葺、大棟の両端に大鬼板を据え、三本の勝男木と両端に外削ぎの千木を置く。破風の拝みに梅鉢懸魚を飾り、両妻に雲龍を描く。殿内は一面に畳を敷きつめ、床は段差がなく、仕切り壁位置は国宝出雲大社本殿と同じであるが、内殿は前向きである。木部は彩色され、各柱の頂部は金欄巻の装飾を施し、中通りの心御柱に上に架す梁には相向う龍を描き、その梁下に重ねた心御柱と左側柱を繋ぐ虹梁には中央に牡丹を配し、両端には若葉の絵様が刻まれている。前・後通りの梁には鳳凰を、内法長押には牡丹と唐草を描き、天井は九重の端雲で飾り、内殿を囲む壁を除いた五面の板壁には壁画が描かれている。外部では桁・垂木の一部および床下柱に彩色が散見され、殿内の意匠とともに神仏混淆時代のなごりをとどめている。

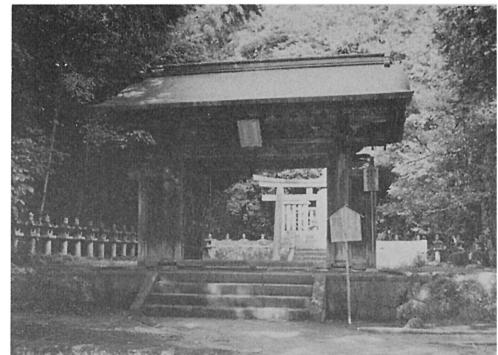
八代月潭院廟門

廟門は向唐門の形式になり、唐破風造の大破風を正面及び背面に見せる妻入形式になる。扉筋の二本の本柱と背後の二本の控柱からなり、両脇に袖壁を設ける。

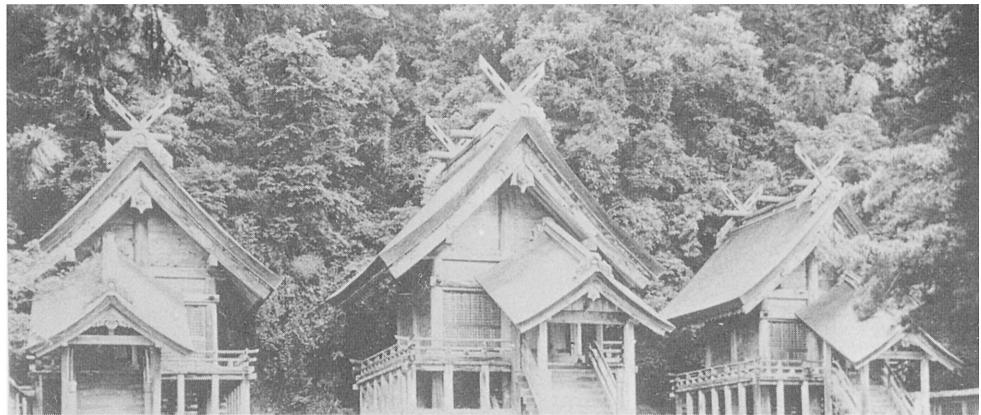
佐太神社本殿外觀

正殿は方2間（18尺）。本殿に向って右側に階段および扉口を設け、周囲に刎高欄付の縁をめぐらす。軒は一軒疎垂木、屋根は切妻造り桧皮葺。ほぼ直線をなし、大棟の両端に大鬼板、外削ぎの千木を置き、勝男木三本、破風の拝みに梅鉢懸魚を飾る。内部は国宝出雲大社本殿と同じく、心御柱と本殿に向って右側柱との間を横羽目板で仕切り、その柱筋より奥の床を一段高くし、さらに仕切り壁の背後の床を高くして南面する内殿がおかれている。床はいずれも畳敷き、木部は白木、仕切り壁の前通りの天井に五色に彩られた瑞雲を描く。

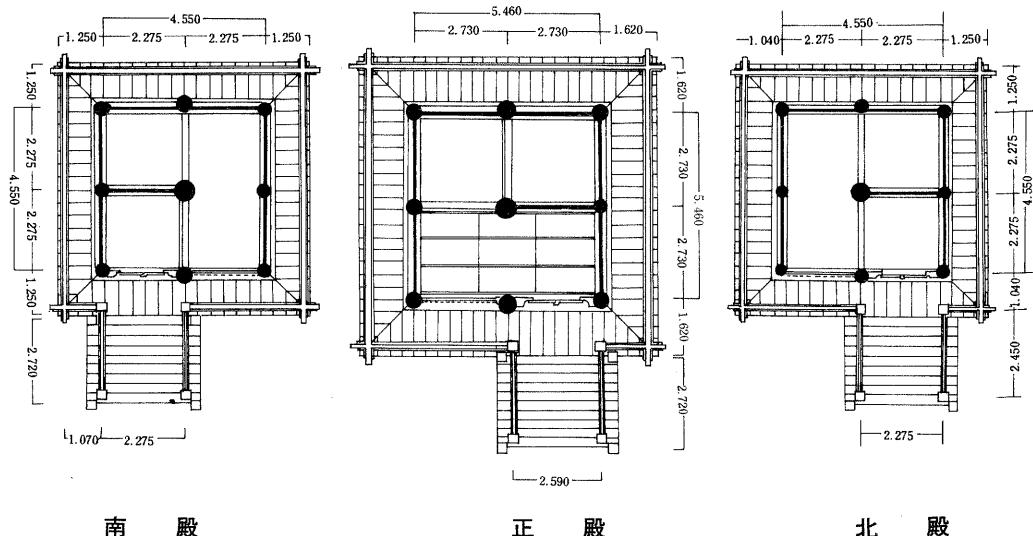
佐太神社本殿平面図

出雲地方に多く建つ大社造本殿は、出雲大社型平面が大半を占め、神魂神社型平面は僅か二棟を数えるに過ぎず、佐太神社南殿型平面は唯一無二である。ましてや正殿を軸として南北両殿を配置し、しかも南北両殿の平面を対称にした大胆な発想は注目すべきことである。ともあれ、大社造が三殿並立する豪壮な構えは偉容であり、神社建築史上特筆すべきことである。

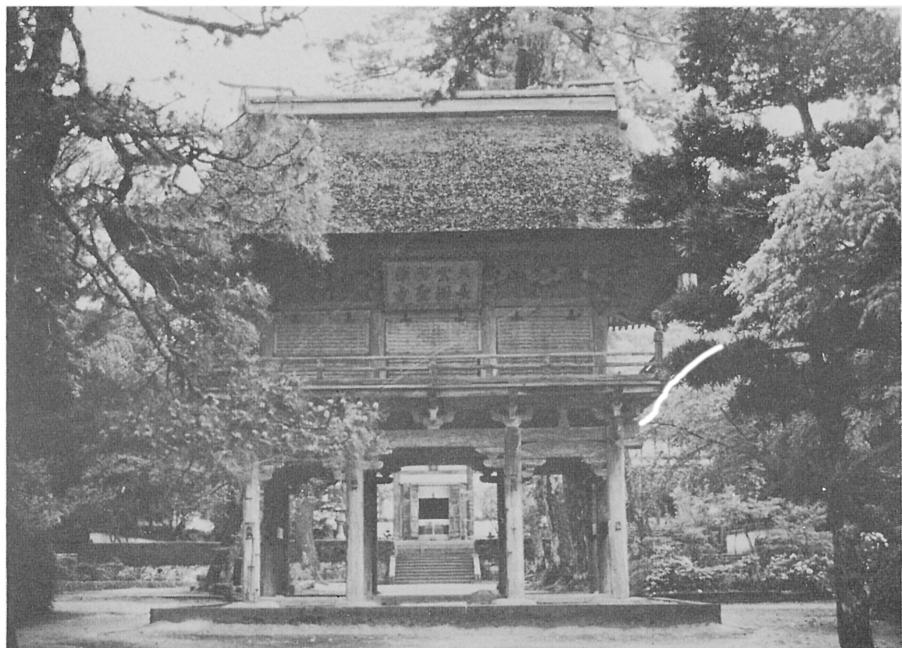
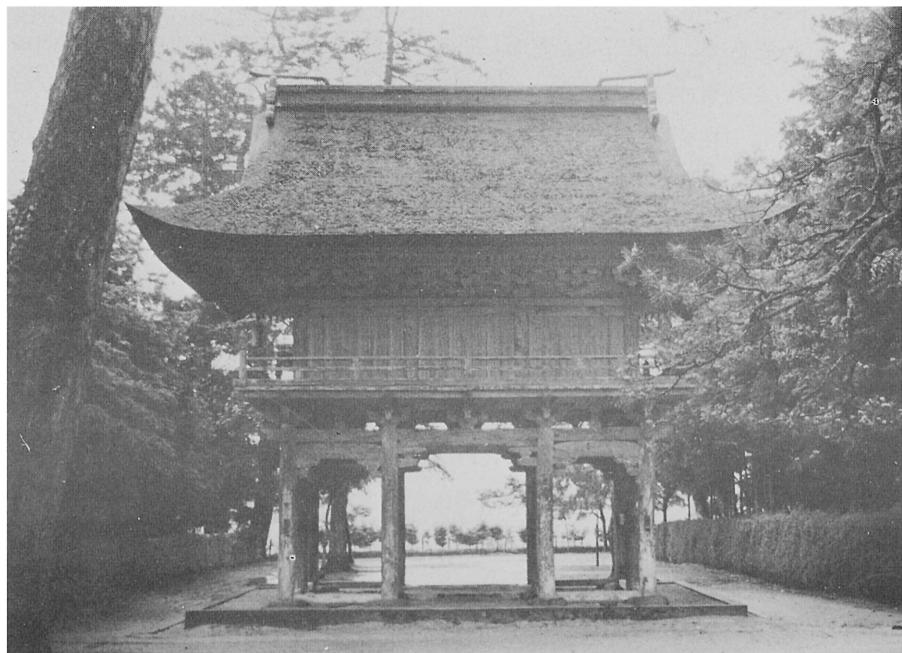
山門は三間一戸楼門、入母屋造、柿葺で、石積基壇・自然石礎石上に立つ。初層の軸組は足固貫・腰貫・内法貫・頭貫と虹梁を組合せて固め、柱頂に出三斗組を置き、中備は中央を詰組、両端を間斗束とする。第二層では、台輪を用い、詰組、出組斗拱を組み、軒を二軒繁垂木、平行垂木、妻飾を虹梁大瓶束とする。上層の四周に禅宗様高欄付の切目縁を廻らす。初重では扉などの柱間装置をまったく欠いているが、上層では正面柱間三間とも蔀戸を釣り、側面・背面外壁は堅板張である。

雲樹寺山門正面

雲樹寺山門背面

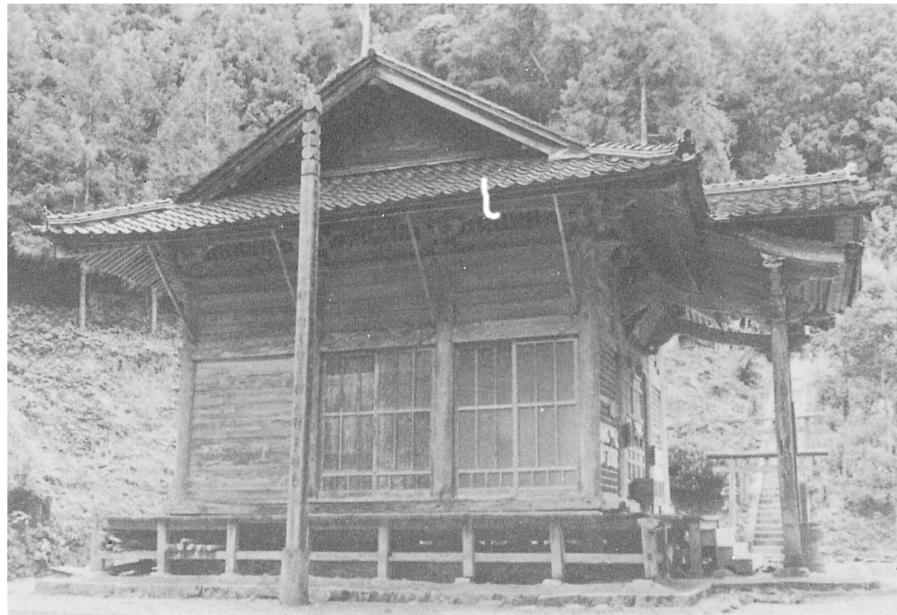
禪定寺本堂外觀

本堂は、正面三間、側面三間で、周囲に切目縁を廻らし、正面中央に木階と向唐破風付向拝を付す。屋根は現在入母屋造桟瓦葺であるが、もとは寄棟造桧皮葺であった。

柱の粽・台輪・木鼻・肘木・桟唐戸・唐破風など、細部に唐様を混え、全体としては和様・唐様の折衷様式になる。彫刻蟇股や軸部の丹土・黄土・群青などによる極彩色、軒支輪の漆塗りや、向拝の木鼻など、全般に装飾性に富み、彫刻技法もすぐれている。

内陣の来迎壁前方には、須弥壇と厨子を安置する。須弥壇には四手先斗拱が用いられ、厨子は和様・唐様の折衷様式になり、三手先斗拱に向唐破風付で、素木造りではあるが総檜製の豪華なものである。内部では、来迎壁および格天井格縁を漆塗をしている。

現本堂の建立年代は、現存棟札により、宝暦8年3月17日の造立であり、大工長大夫などの工匠名も明らかである。現在屋根・軒廻りなどの改変をうけ、外觀を著しく損しているが、和様・唐様を巧みに折衷し、彫刻装飾手法などもすぐれ、全体としては均斎よくまとめられており、三間堂（一間四面堂）の伝統をうけつぐ当地方の近世仏堂建築としては卓越した遺構の一つである。

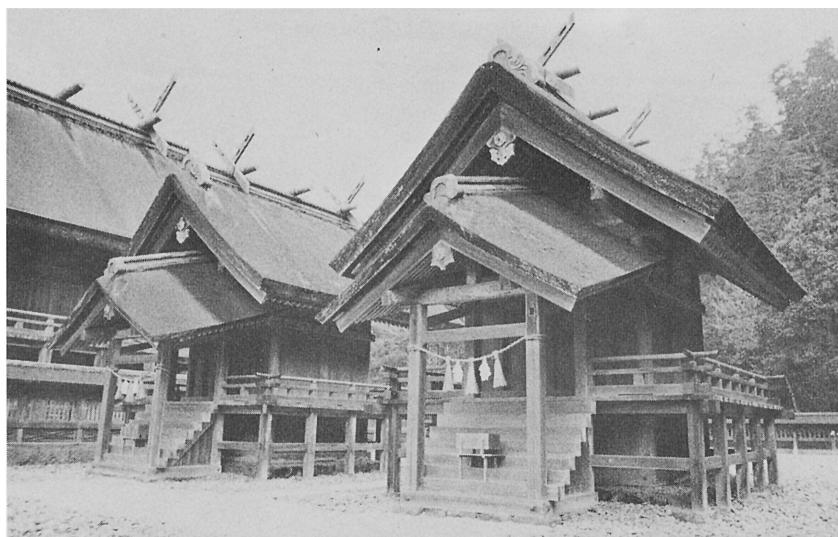
御向社（左）・天前社（右）

D₁形式、外観はC₂形式と同じだが、殿内は心御柱、間仕切壁を欠き、神座が殿内背壁に寄せ正面に向て安置される。つまり、殿内の構成はB₂形式に一致する。阿羅波比神社本殿（松江市）、許曾志神社本殿（松江市）、出雲大社境内摂社御向社、天前社、筑紫社各本殿。

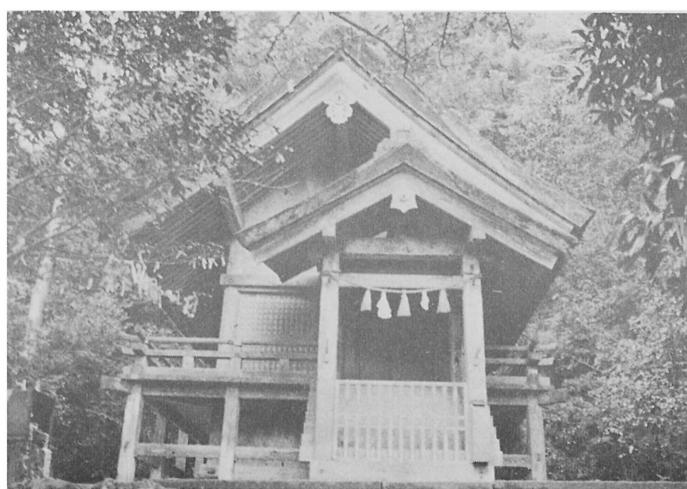
素 鷺 社

B₂形式、B₁形式から心御柱を欠いたもの。出雲大社境内所在の素鷦社本殿。

瑞垣（とち葺）、会所（柿葺）、東、西十九社（柿葺）、氏社二字（柿葺）、釜社（柿葺）、
素鷦社（柿葺）、宝庫（柿葺）（川上 貢）

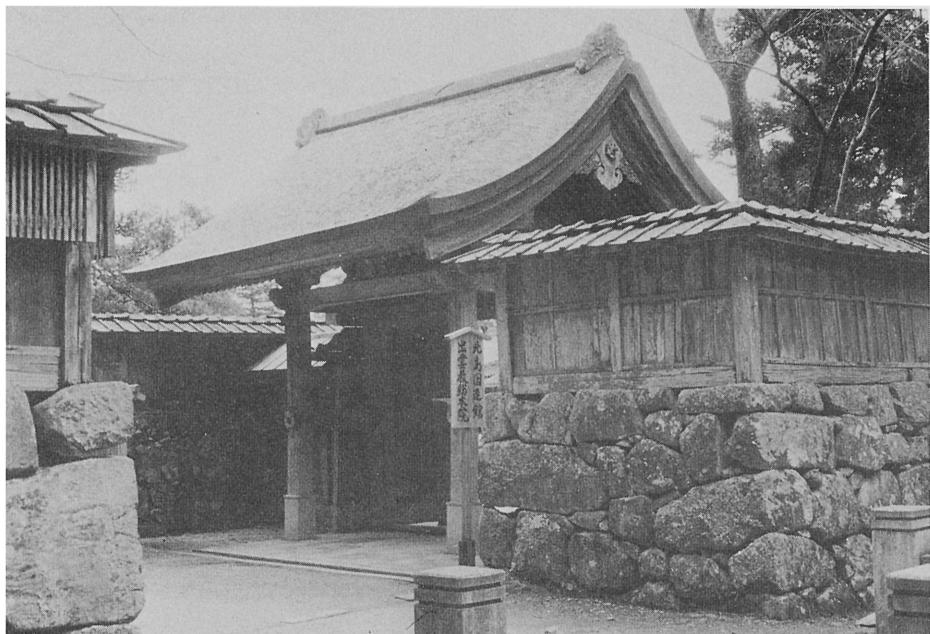
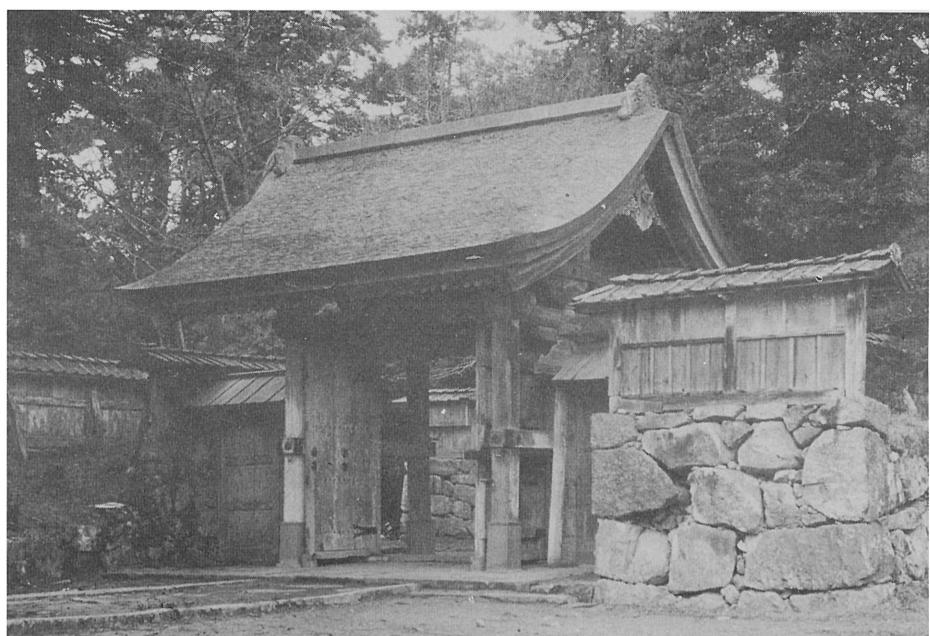
東十九社と会所旧地の中間東方に大社七口門の一つがあり、この門外に接近して北島家表門が北面して所在する。表門の前面は枠形状に石垣を配置した広場につくる。表門は四脚門で、屋根切妻造、柿葺につくる。主柱は円柱で礎石上に立て、両柱頂を冠木でつなぐ。内外の控柱は面取角柱で上部を粽につくり、桁行、梁行共に木鼻つき頭貫(桁行材は虹梁風につくる)でつなぎ、各柱頂に出三斗組物を据え丸桁と虹梁(梁行)を受ける。正・背面では中備に頭貫と丸桁のあいだに幕股を置き、実肘木で丸桁を受ける。梁行では主柱上方位置に頭貫上に三斗組物で虹梁中間を支持し、虹梁上に幕股を配し、実肘木で棟木を受ける。軒は二軒繁垂木、妻破風に鰐付カブラ懸魚を飾る。なお、主柱に添えて方立をたて、地覆、頭貫に藁座を打ち、扉を装置する。なお、冠木上方欄間に枠付彫刻を嵌め込む。

国造北島家表門正面

国造北島家表門背面

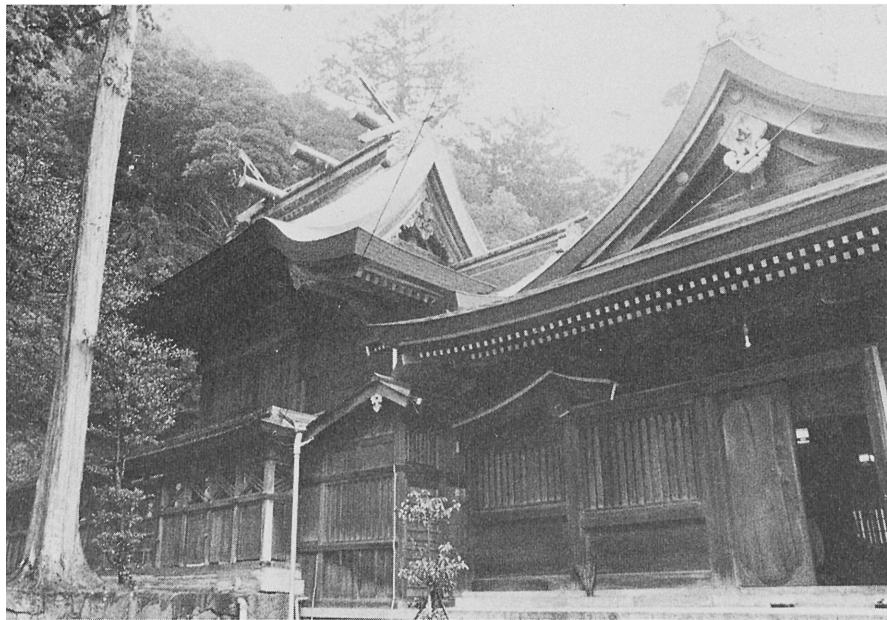
物部神社本殿

出雲大社に次ぐ県下第二の大規模社殿で、屋根の形状こそ春日造の系統を踏むが、細部寸法は大きく、優美で瀟洒な本来の春日造から離れ、雄大な様式となり、四方に縁をめぐらし、床も高く、千木、勝男木、大棟などは、出雲系の神社建築様式の影響を受けている。ともあれ、県下における近世後期の神社建築様式を伝える建造物として数少ない存在である。

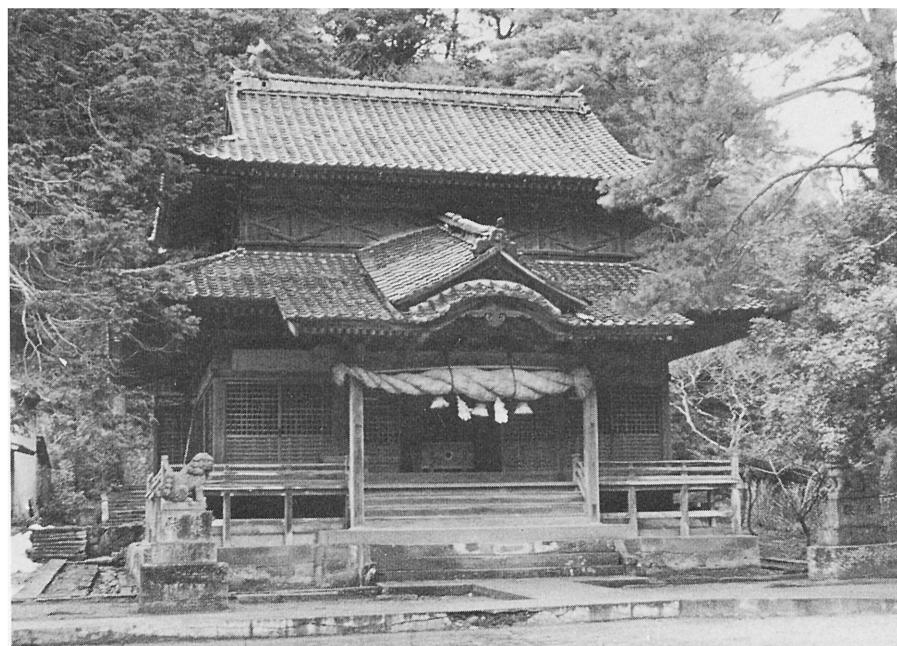
城上神社拝殿外觀

建物は基壇の上に建ち、柱はすべて角柱。上下層とも柱頭に拳鼻付平三斗を置き、中備えは正面中央間に拳鼻付平三斗を据え、左右に蓑束を配し、両脇間には幕股を備える。側面は間斗束を立てる。軒は一軒繁垂木、屋根は前半部の拝殿側は重層の入母屋造瓦葺き平入り。正面の軒唐破風の上に千鳥破風を重ねた複合屋根の向拝を付け、建物の後半部の屋根は棟を拝殿側の棟に直角に通し、一重の入母屋造で、拝殿側の下層の屋根と屋根面をそろえる。

向拝は柱は角面取り、正面は虹梁形頭貫で繋ぎ、拝殿柱に繫海老虹梁を架け、頭貫鼻、海老虹梁鼻とも木鼻で飾る。柱頭に出三斗を組み、妻虹梁を支え、斗拱間は中央に幕股、左右に拳鼻付三斗を据え、妻虹梁上に笈形付大瓶束を立て化粧棟木を支える。軒は一軒輪垂木とする。装飾性を抑えた主屋にくらべ、向拝部分は彫刻を多用し、同じ意匠の木鼻・幕股が近郷の神社にみられる。

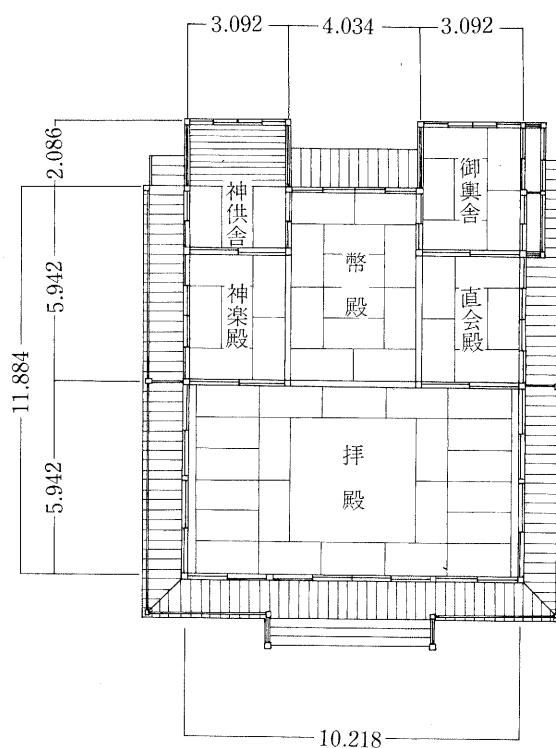
城上神社拝殿平面図 (1/200)

拝殿・幣殿・神樂殿・直会殿を結合した独自な平面構成と重層拝殿形式は、大田市周辺の旧天領に限られている。それぞれの機能をもつ殿舎を集約した理由は定かでないが、天領という特定地域に限定されており、重層形式とともに江戸文化の影響は無視できない。（熊野栄助）

1-5 拝殿 本殿に比べて拜殿遺構は近年に多く造替されているせいか数は少い。本殿、拜殿が同時期に造立されたものは富田八幡宮の場合が確実な数少い例である。城上神社拜殿は文化9年（1812）に本殿よりも三年早く再建されたもので、拜殿と幣殿からなる初層屋根前方に上層を積み上げ、初層屋根正面中央に一間向拝を付属し、その軒唐破風上方に千鳥破風を重ねた凝った手法を採用している。向拝は二重虹梁、蟇股、大瓶束、手挟や海老虹梁で組み上げ、意匠も多様であり、そして初層拜殿部は鏡天井、格天井に仕上げ、鏡天井に龍・雲の彩画、格天井に花紋を描くなど内外共に趣好を凝らしている。

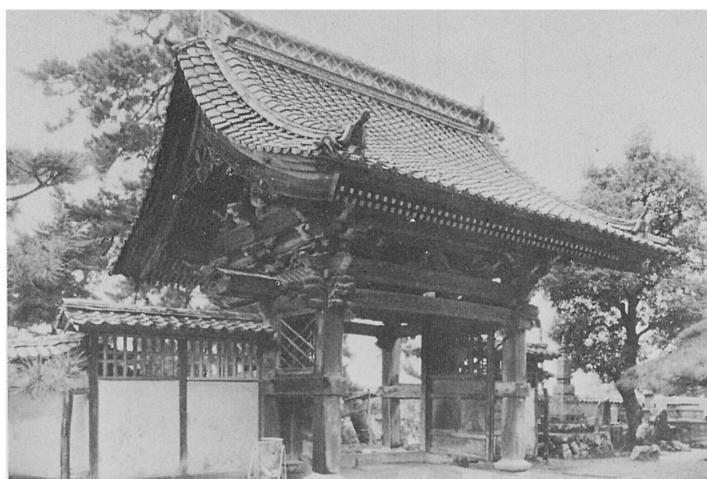
医光寺中門

中門は単層切妻造桟瓦葺、二軒繁垂木の四脚門で、親柱上に冠木を上げ虹梁を渡し幕股を置いて棟木を支える。控柱は胴貫、頭貫、虹梁で固め、出組を上げて棟桁を支え、中備には透し幕股と平三斗を配する。妻飾は二重虹梁に笈形付太瓶束をたてる。当門には、頭貫の亀甲文様、その両端の象鼻・獅子鼻・虹梁の若葉の彫刻、破風のカブラ懸魚・浪懸魚といった装飾的要素が非常に多く、江戸期らしい特色をよく見せている。

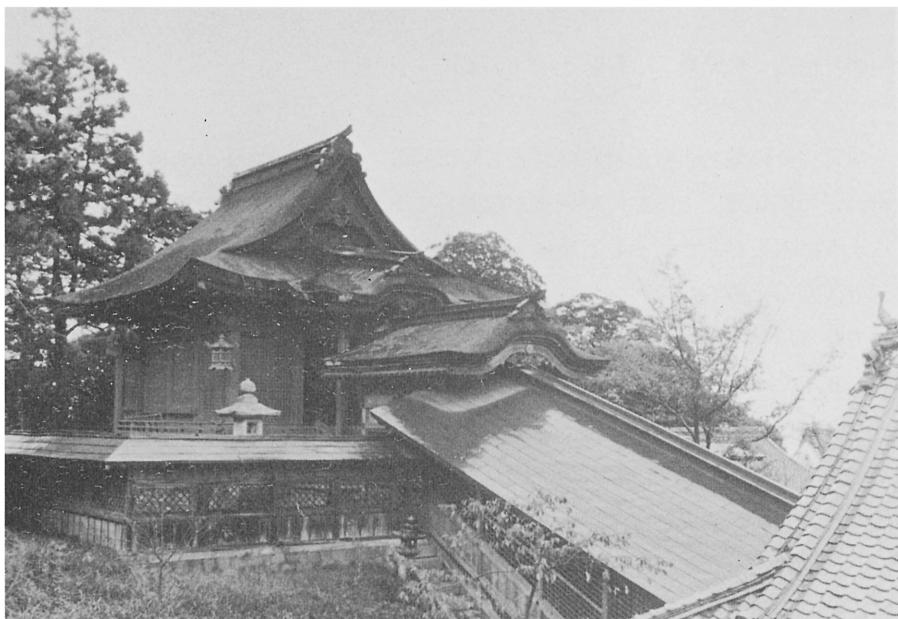
柿本神社本殿外觀

本殿は正面三間側面三間単層の入母屋造桧皮葺とし妻入り、唐破風造の屋根を載く向拝を有する。軸部は、自然石上に土台を廻らし、柱は前面側柱を方形とするほかは円柱とし、縁長押、内法長押で固め、柱上に出組斗拱を組んで軒桁を受ける。中備は幕股、妻飾は虹梁幕股式で、軒は二軒繁垂木とする。背面を除く三方に組高欄付きの縁を廻らし、縁束（角柱）で支える。向拝は、前面中央一間通りの柱筋に角柱を立て、側柱と海老虹梁で結び、三斗を組んで軒桁を支え唐破風造屋根を乗せる。

平面は、前面の庇を取込んで外陣とし、身舎の桁行二間分を内陣としてその境には梁行方向に三間ともに板扉を装置する。外陣は前面中央間一間に板扉を配し、その左右と両側面一間に蔀戸を釣る。天井は化粧屋根裏とし、内・外陣境の中央二本の柱から前方および両側の側柱に海老虹梁を渡す。内陣は格天井とし、両側面に壁画、背面の内壁には金箔を貼る。内部には柱を立てず、中央後方に須弥壇を配し、向唐破風造屋根を載く厨子を置く。内陣の外壁は横羽目板張で床は内・外陣ともに畳敷とする。

1－3 入母屋造妻入本殿形式 柿本神社本殿（益田市）に典型を見ることができ、諏訪神社本殿（石見町）、弥栄神社本殿（津和野町）の類例がある。この本殿形式は岡山県北部の津山市勝山町周辺に集中して類例をのこしている中山造と共通している。形式上の特徴は平面が方三間で、屋根を入母屋造とし、妻入で正面前方に一間向拝を付設し、屋根先端を軒唐破風につくる。当社は津和野藩主亀井茲親が延宝9年（1681）に社地を高角山上に移し、社殿を建造したと伝え、現在の社殿は正徳2年（1712）に造替している。茲親の祖父政矩は元和3年（1617）に因幡国鹿野（鳥取県鹿野）より津和野へ入部していて、鹿野は岡山県の津和野に近く位置していた関係上、同地にも入母屋造妻入本殿形式、いわゆる中山造が存在したとすれば、柿本神社の社殿造立に際して亀井家の故地をしのび中山造を導入したと考えることもできる。鳥取県に隣接した島根県東部の出雲国に中山造本殿の類例が存在せず、遠くへだてた石見国西部の益田の地に、周辺に類例を欠いた条件の下で中山造本殿が存在する事情を理解するには、上記のような亀井家の故地とのつながりが最も理解しやすいのではなかろうか。なお、遺存する数少い当地方の類例のうちで柿本神社が最古であり、他の2例は柿本神社本殿におくれて造立されており、柿本神社本殿をモデルにしたと考えてよかろう。

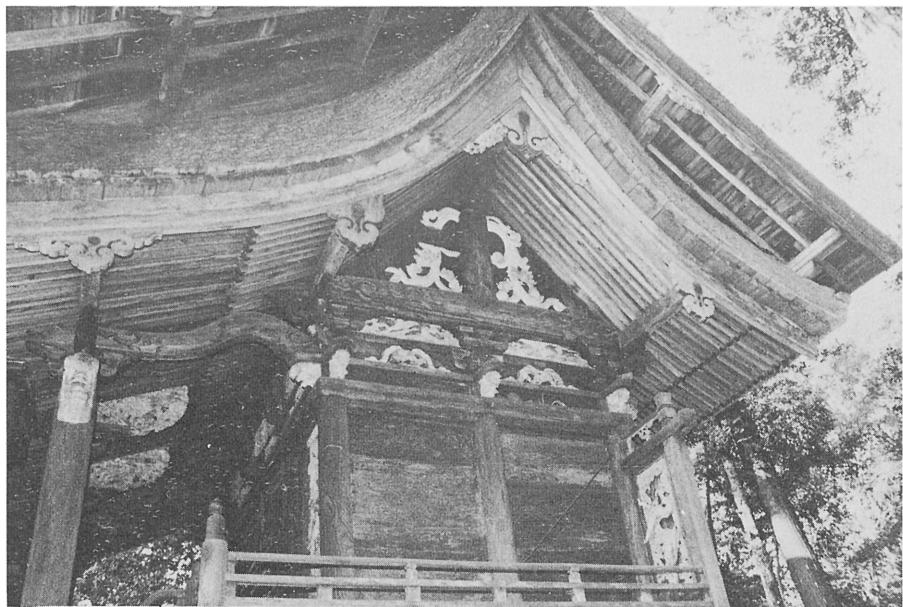
三渡八幡宮本殿

本殿は、正面一間侧面二間背面三間の流造、桧皮葺でトタン葺の覆屋を乗せる。軸部は、亀腹上に土台を廻し、円柱を立て縁長押、頭貫、台輪で固め、出組斗拱を組み（端部は連三斗）、軒桁を架す。中備には幕股を置き、柱上では台輪が鎬を削った形で凸出し、その下に獅子鼻を配し、また通肘木と軒桁の間は極彩色の彫刻がなされる。妻側は虹梁を架し笈形付き大瓶束を立て、破風にはカブラ懸魚、猪ノ目懸魚を配する。軒は二軒繁垂木とし、向拝は梁行方向の側柱筋に角柱を立てて虹梁で固め（端部には象鼻を有する）、出三斗を詰組にし、柱間の三斗には籠彫の手挟を設け、軒桁を架す。また中備には幕股を配し、両端に繫虹梁を渡す。縁を背面を除く三方に廻らし、角柱の縁束で支え、擬宝珠高欄を配する。

当神社は内外を問わず装飾、特に彫刻が多く、それらが極彩色で飾られて軸部の丹塗とあいまって、江戸期にふさわしい派手やかな意匠となっている。

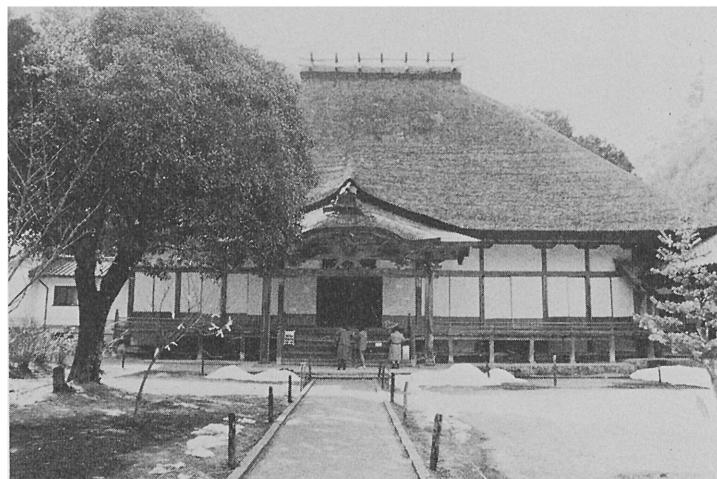
永明寺本堂外觀

本堂は単層寄棟造茅葺で東から 5 間目に唐破風造屋根を載く向拝を付設する。軸部は自然石上に土台を廻し、角柱を立てる。側柱は柱上に舟肘木を置いて軒桁を支え、軒は一軒疎垂木である。向拝は柱を頭貫で結び三斗を組んで虹梁状の梁を架し、また本堂側柱より繫虹梁を渡す。中備は蟇股と花肘木を配し、妻飾は彫刻充填式である。平面は、正面に落縁を配し、前面および左側面一間通りに入側縁を廻らす。平面形式としては六間取の方丈形式が右手に 2 室分拡大されたものといえ、仏間は板間で中央後方に厨子を置き、その左右に壁後方まで凸出する仏壇を配する。室中間との境には円柱を二本立てて差鶴居で固め、平三斗で長押を受け、また両側の柱との間には菱格子欄間を入れる。仏間の東側の室には床と棚が配されている。仏間と室中間は格天井とし、他は竿縁天井である。

当寺は室町時代以降、吉見・坂崎・亀井氏と歴代藩主の菩提寺であり、また西周・森鷗外といった津和野の生んだ偉人の墓があって、建築遺構としての価値のみならず史跡としての重要性を備えているといえよう。

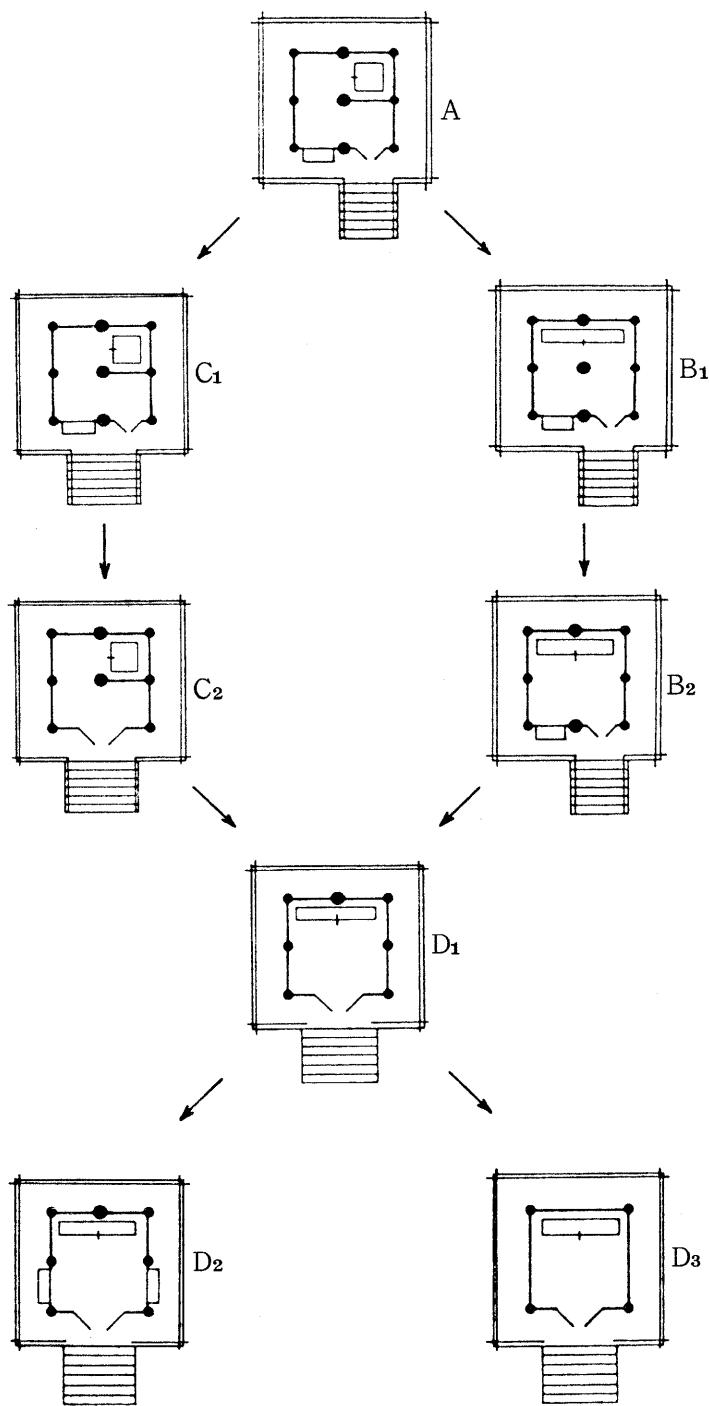
大社造の形式変遷模式図

E₁形式、主屋は方二間（正面のみ一間）で、廻縁を欠き主屋前面に昇降階を直接に付設し、前方に延長した主屋妻を支持するために、階前面左右に柱をたて、梁を組み、軒桁、棟木を受ける。出雲大社境内門神社本殿。

E₂形式、E₁形式の簡略式で、主屋は方一間に縮少、主屋妻の延長は小さく、E₁形式にみる前庇を欠いたもの。出雲大社境外摂社稻佐社本殿及び三歳社本殿。
