医療・介護ベッド用手すりのすき間に頭や首、手足などを挟む事故等に係る
施設管理者への注意喚起の徹底について（再依頼）

医療・介護ベッド用手すりのすき間に頭や首、手足などを挟む事故等に係る施設管理者に対する注意喚起について

介護ベッド用手すりのすき間に頭や首、手足
などを挟む事故等に係る注意喚起について

介護ベッド用手すり（管理番号：A201000531）

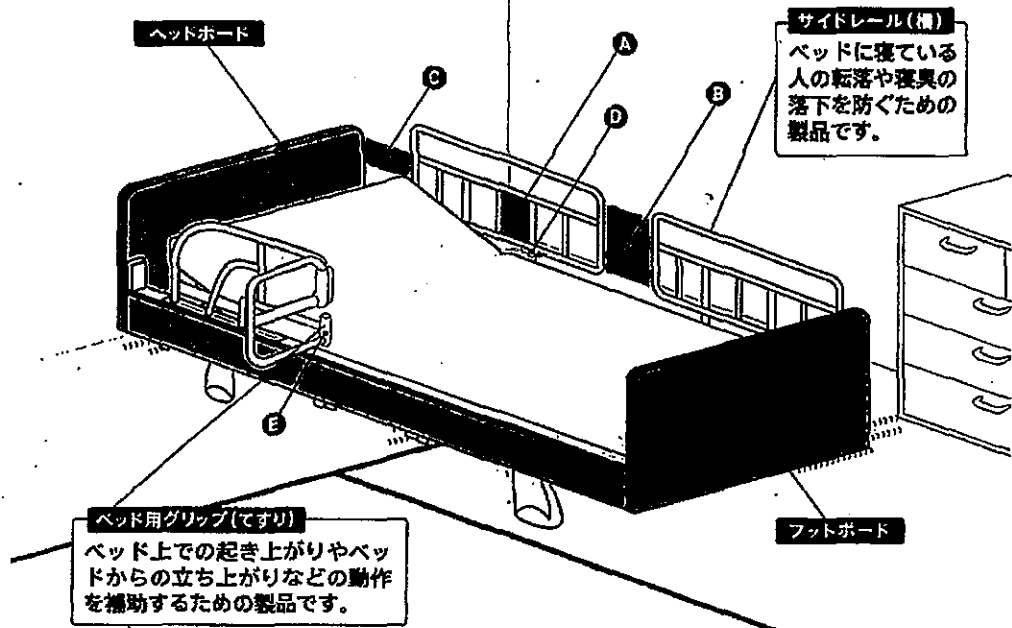
サイドレール関連 36件

- A 横断レール間のすき間
- B 横断レールとベッドのすき間
- C 横断レールとマットのすき間
- D 横断レールとベッドフレームのすき間
- E 横断レールとベッドフレームのすき間

■2007年5月14日～2010年8月31日集計
消費生活用製品安全法に基づく重大事故として報告されたもの
* 重大事故：死亡、負傷または疾病であってこれらの治療に要する期間が30日以上等
■経済産業省による調査の結果、36件中22件が「製品に起因しない事故」と判断されています。

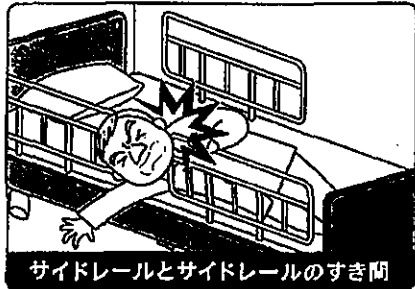
サイドレールとサイドレールのすき間

すき間に首が入り込む事故が多発しています。

介護ベッドのJIS規格では、図のようにサイドレールとサイドレールのすき間に直径6cmの硬い円柱状の器具が入らないこととされています。

確認してみよう 安全確認スケールを当てて、直径6cmの物が入りそうなすき間がないか確認しましょう。

- ヘッドボードとサイドレールのすき間をクッションなどを入れてうめましょう。
- スペーサーなどによりサイドレールとサイドレールの間にはさまらないようにしましょう。
※メーカーにより対応が異なります。詳しくはメーカーにご確認ください
- 危険なすき間がないサイドレールに交換しましょう。

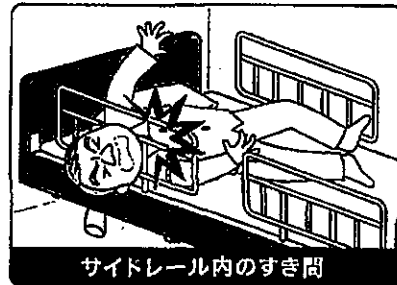
サイドレール内のすき間

12cm以上のすき間があると…
サイドレールの中に頭が入り、窒息事故が発生しています。

安全確認スケールを当てて、直径12cmの硬い物が入るすき間がないか計測しましょう。

サイドレールカバー

ベッド用グリップカバー
