御注文主 島根県県央県土整備事務所 殿
 業務件名 三瓶ダム
 取水・緊急水位低下設備保守点検業務
 河川維持用設備
 主ゲート
 佐藤鉄工(株)

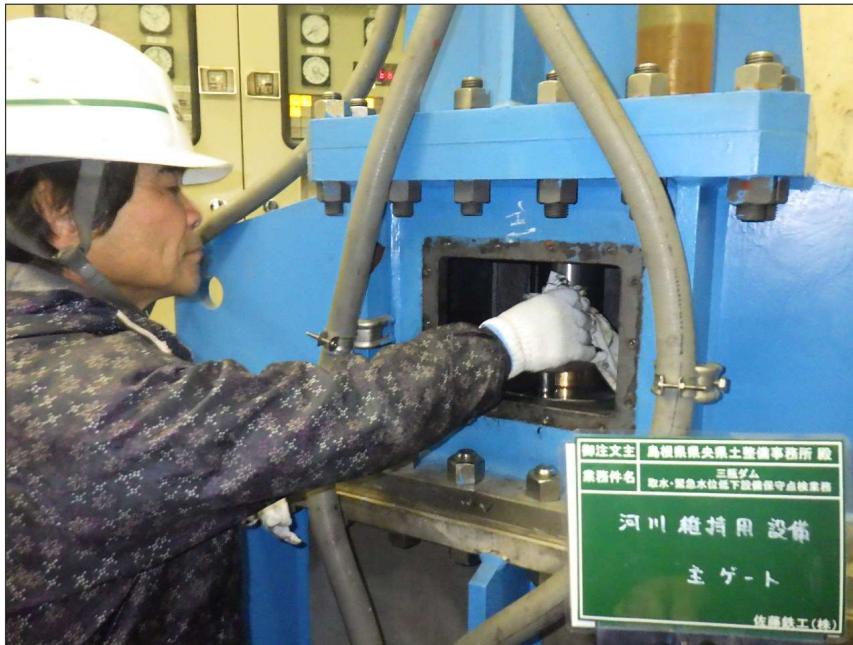
写真区分: 施工状況写真
工種: 河川維持用放流設備
種別: 主ゲート
細別: 開閉装置
写真タイトル: 清掃状況
撮影箇所: シリンダーロッド

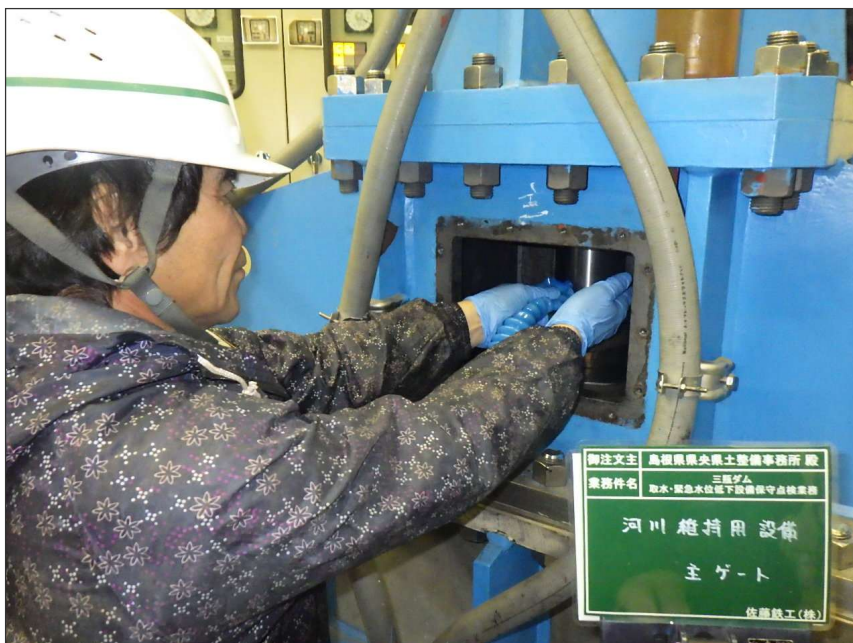
写真区分: 施工状況写真
工種: 河川維持用放流設備
種別: 主ゲート
細別: 開閉装置
写真タイトル: 給脂状況
撮影箇所: シリンダーロッド

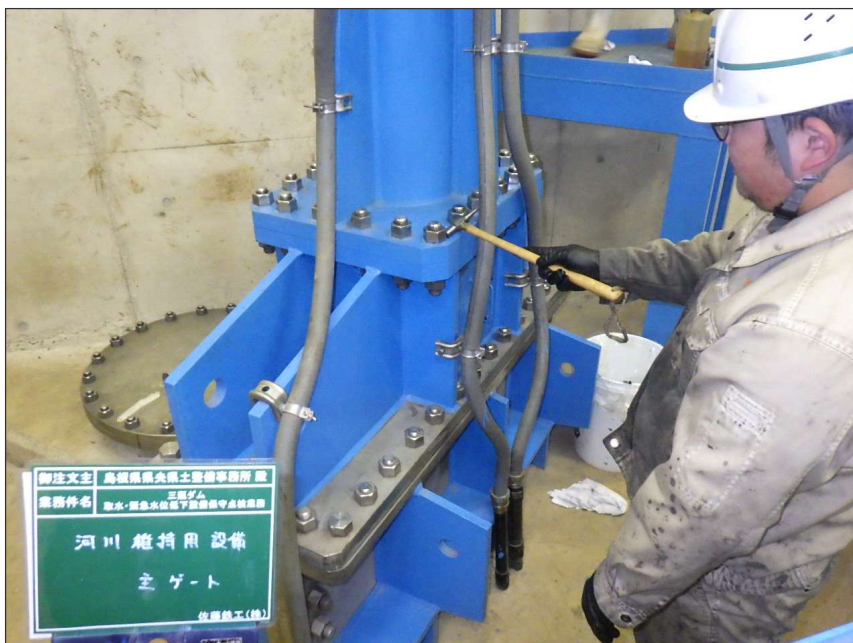
写真区分: 施工状況写真
工種: 河川維持用放流設備
種別: 主ゲート
細別: 開閉装置
写真タイトル: ボルト緩み点
検状況
撮影箇所: ボンネット

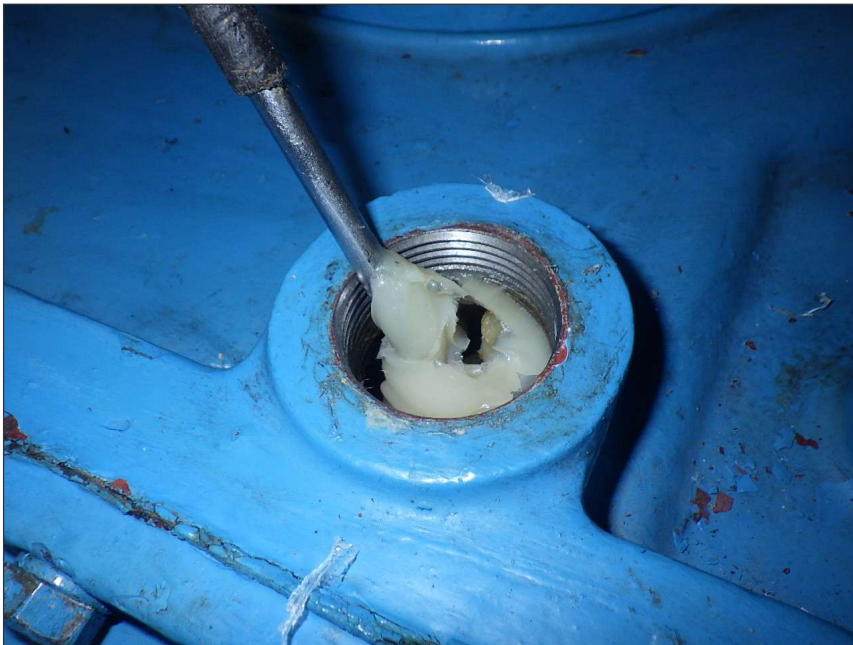
写真区分: 施工状況写真
工種: 河川維持用放流設備
種別: 主ゲート
細別: 開閉装置
写真タイトル: 内部状態確認
撮影箇所: バルブコントロール内

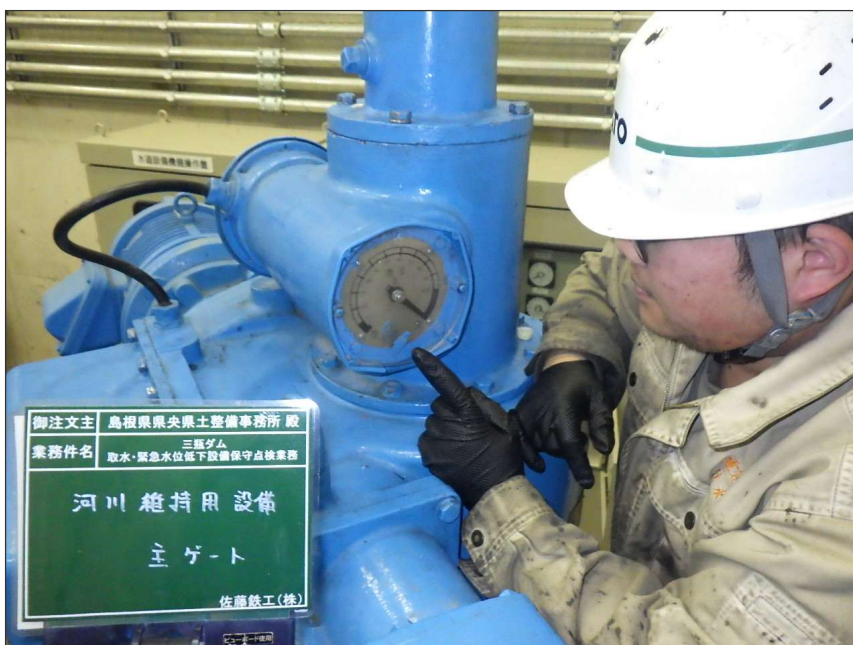
写真区分: 施工状況写真
工種: 河川維持用放流設備
種別: 主ゲート
細別: 開閉装置
写真タイトル: 外観点検状況
撮影箇所: 開度計

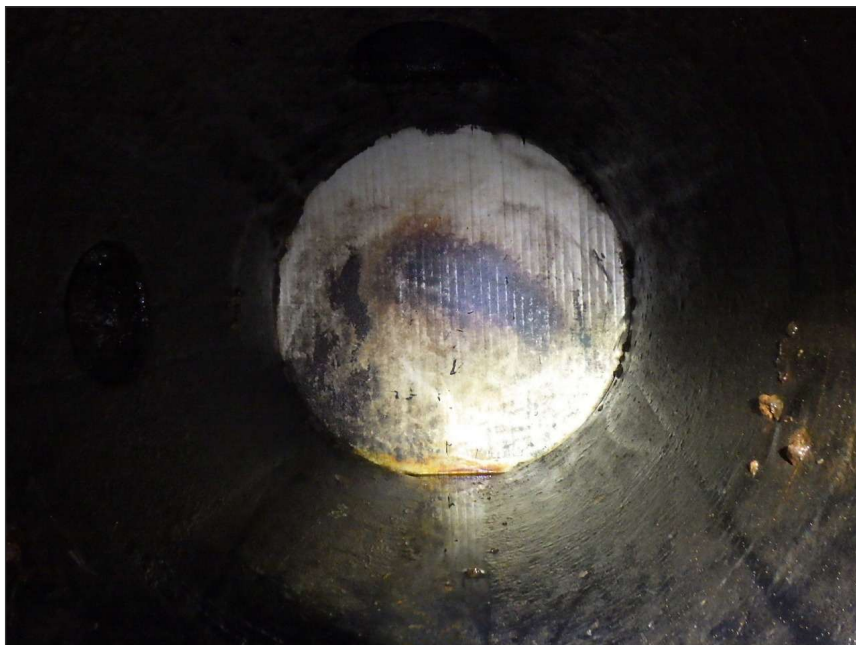
写真区分: 施工状況写真
 工種: 河川維持用放流設備
 種別: 副バルブ
 細別: 扉体
 写真タイトル: 清掃前
 撮影箇所: スキンプレート

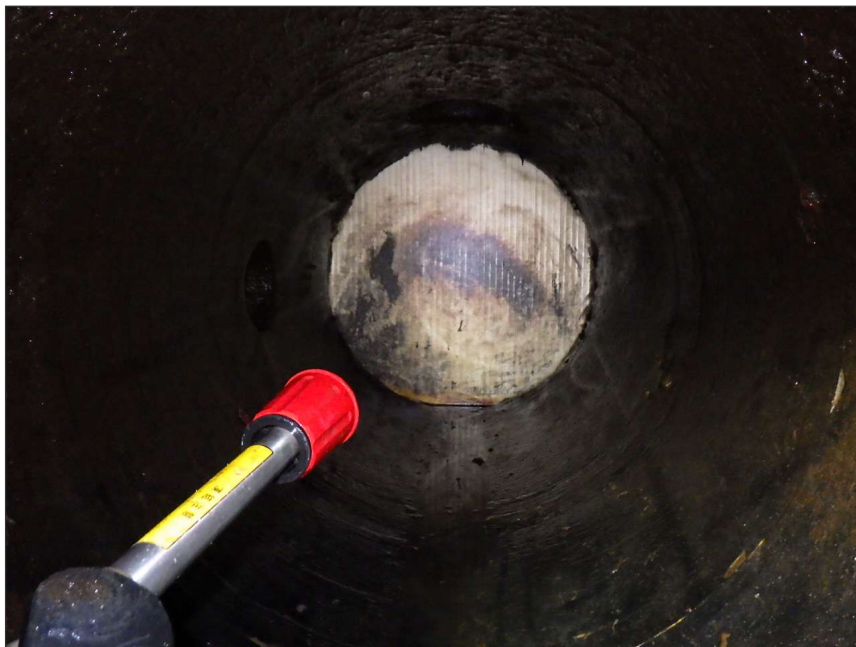
写真区分: 施工状況写真
 工種: 河川維持用放流設備
 種別: 副バルブ
 細別: 扉体
 写真タイトル: 清掃状況
 撮影箇所: スキンプレート

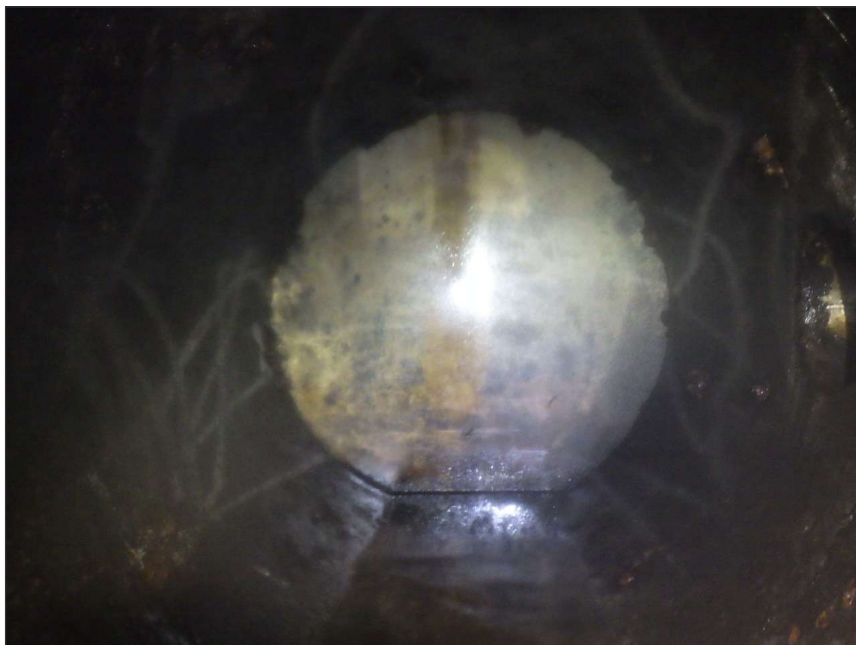
写真区分: 施工状況写真
 工種: 河川維持用放流設備
 種別: 副バルブ
 細別: 扉体
 写真タイトル: 清掃前
 撮影箇所: スキンプレート

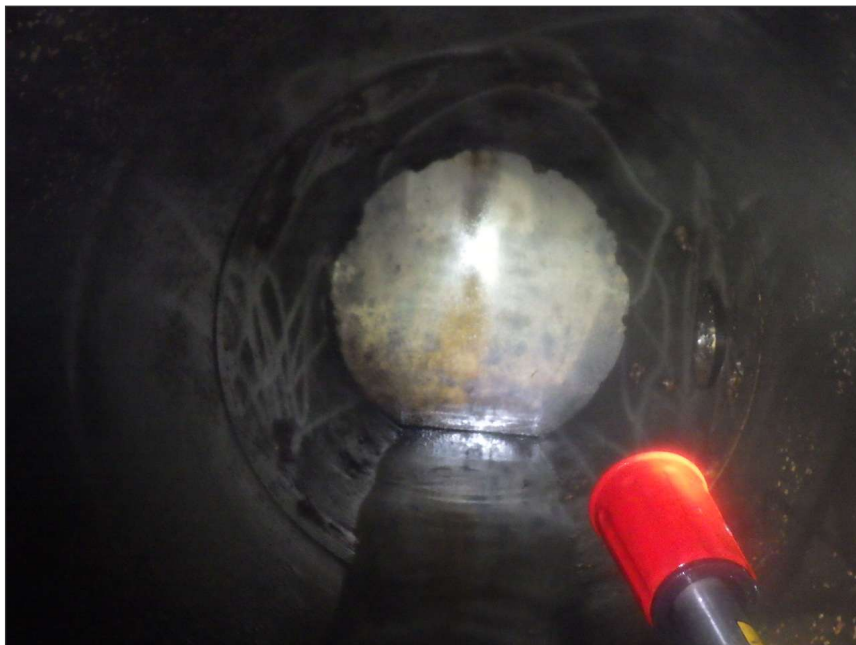
写真区分: 施工状況写真
 工種: 河川維持用放流設備
 種別: 副バルブ
 細別: 扉体
 写真タイトル: 清掃状況
 撮影箇所: スキンプレート

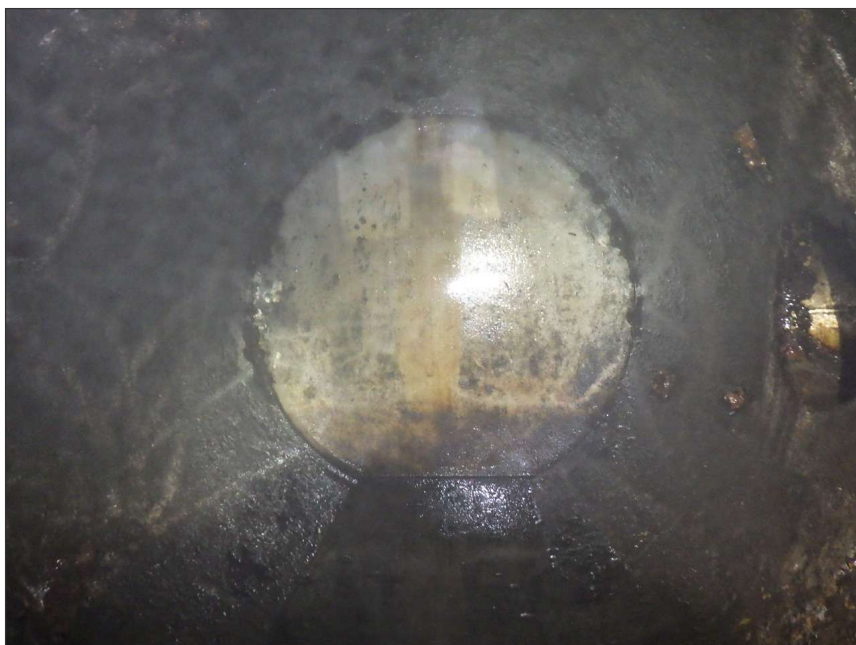
写真区分: 施工状況写真
 工種: 河川維持用放流設備
 種別: 副バルブ
 細別: 扉体
 写真タイトル: 清掃完了
 撮影箇所: スキンプレート

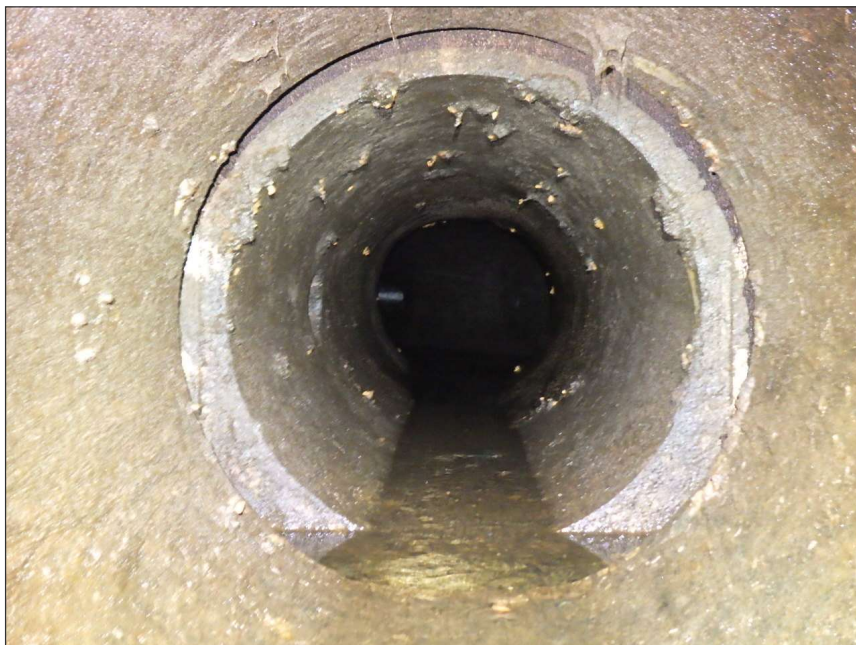
写真区分: 施工状況写真
 工種: 河川維持用放流設備
 種別: 副バルブ
 細別: 扉体
 写真タイトル: 外観点検状況
 撮影箇所: シールリング・戸
 当り

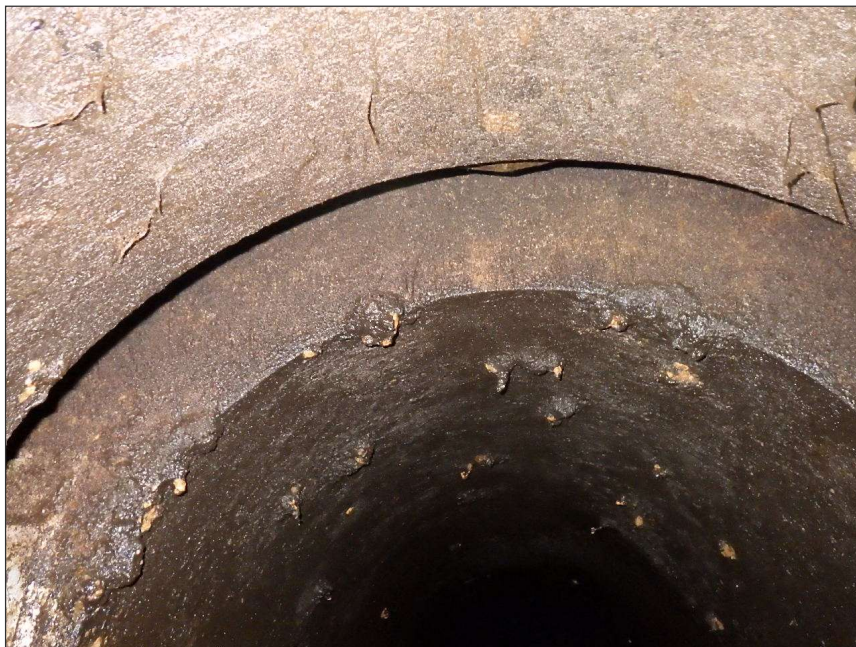
写真区分: 施工状況写真
 工種: 河川維持用放流設備
 種別: 副バルブ
 細別: 扉体
 写真タイトル: 外観点検状況
 撮影箇所: シールリング・戸
 当り

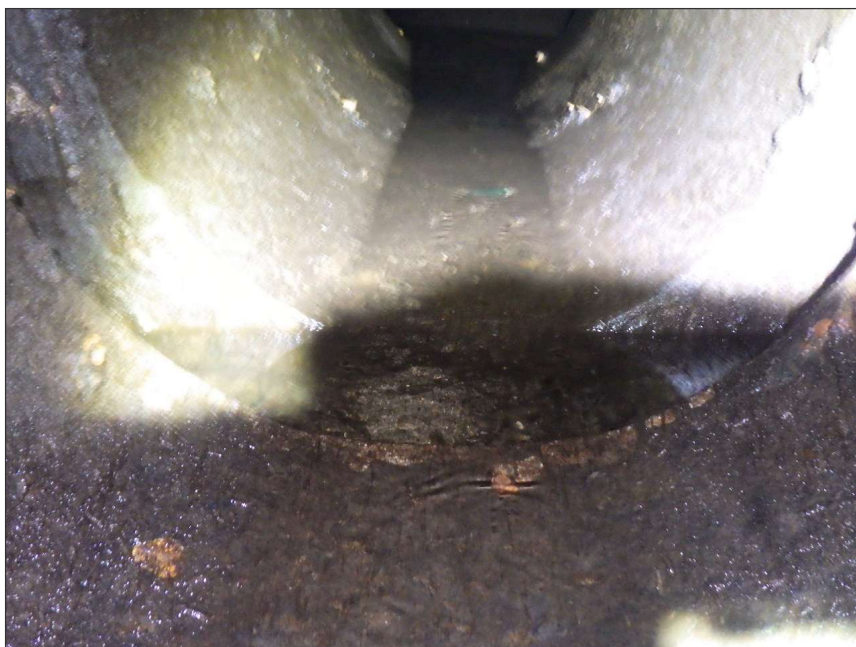
写真区分: 施工状況写真
 工種: 河川維持用放流設備
 種別: 副バルブ
 細別: 扉体
 写真タイトル: 外観点検状況
 撮影箇所: シールリング・戸
 当り

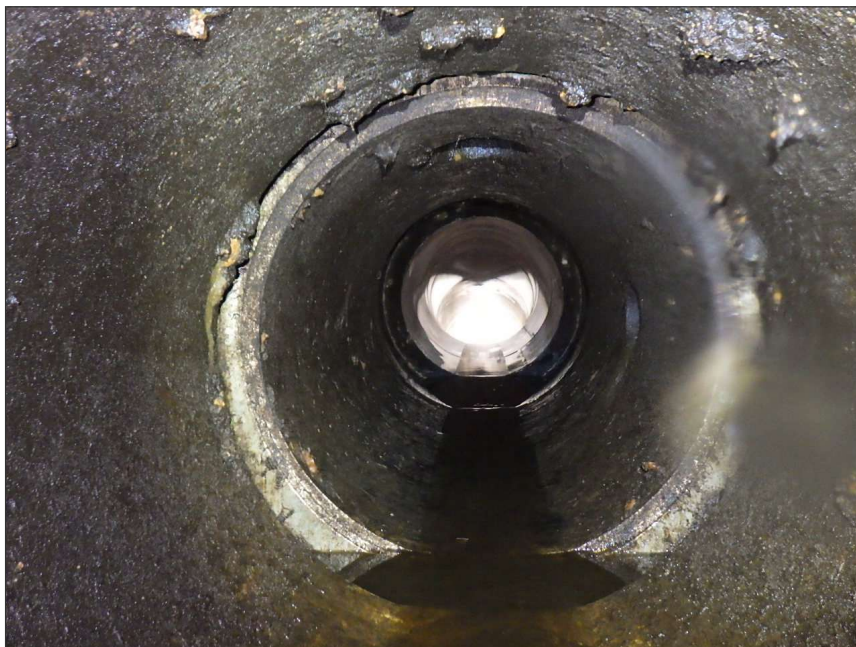
写真区分: 施工状況写真
 工種: 河川維持用放流設備
 種別: 副バルブ
 細別: 扉体
 写真タイトル: 外観点検状況
 撮影箇所: シールリング・戸
 当り

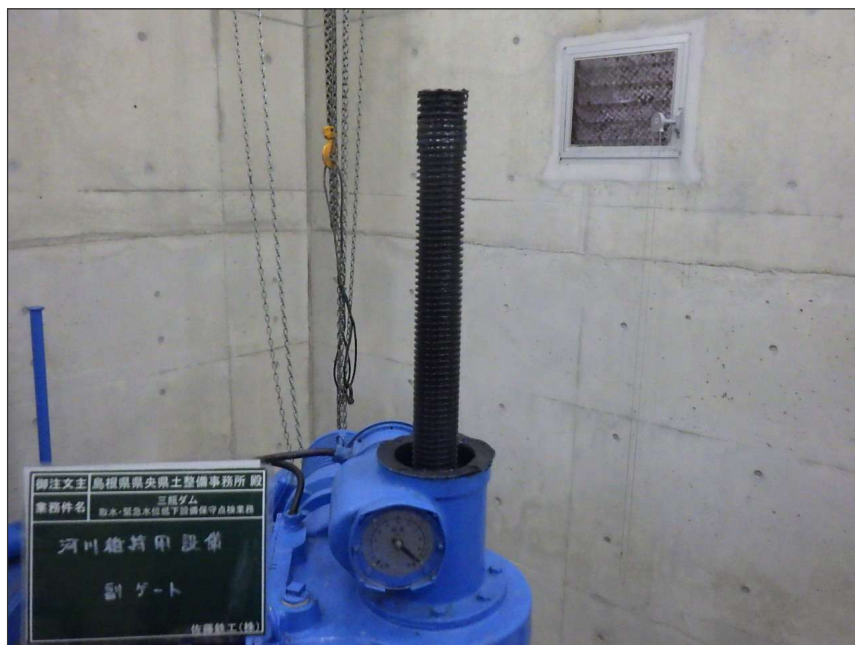
写真区分: 施工状況写真
 工種: 河川維持用放流設備
 種別: 副バルブ
 細別: 開閉装置
 写真タイトル: 清掃前
 撮影箇所: スピンドル

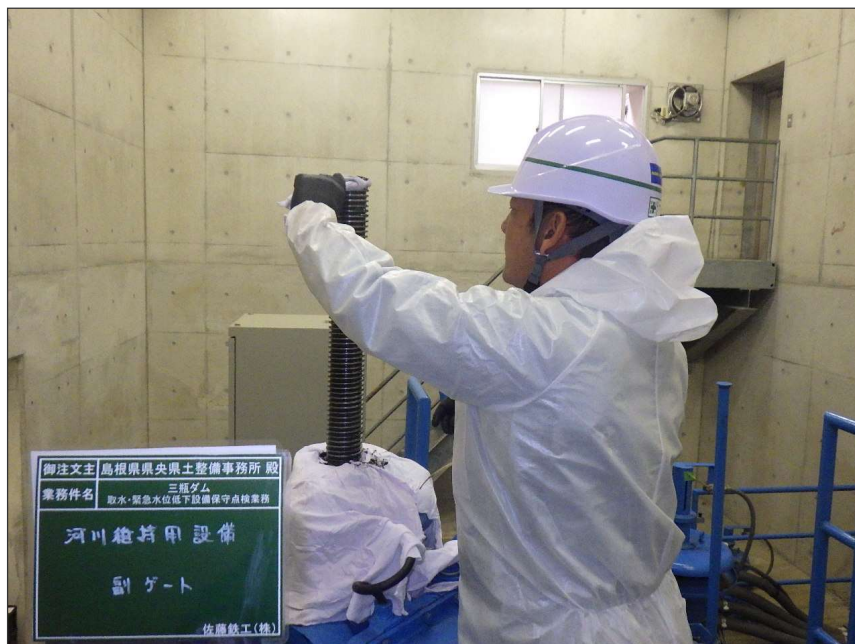
写真区分: 施工状況写真
 工種: 河川維持用放流設備
 種別: 副バルブ
 細別: 開閉装置
 写真タイトル: 清掃状況
 撮影箇所: スピンドル

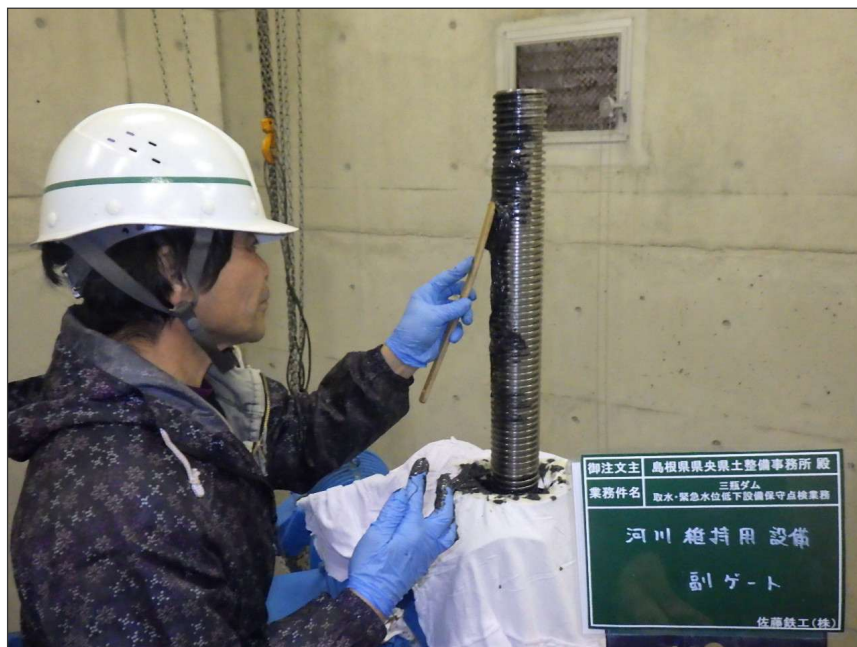
写真区分: 施工状況写真
 工種: 河川維持用放流設備
 種別: 副バルブ
 細別: 開閉装置
 写真タイトル: 給脂状況
 撮影箇所: スピンドル

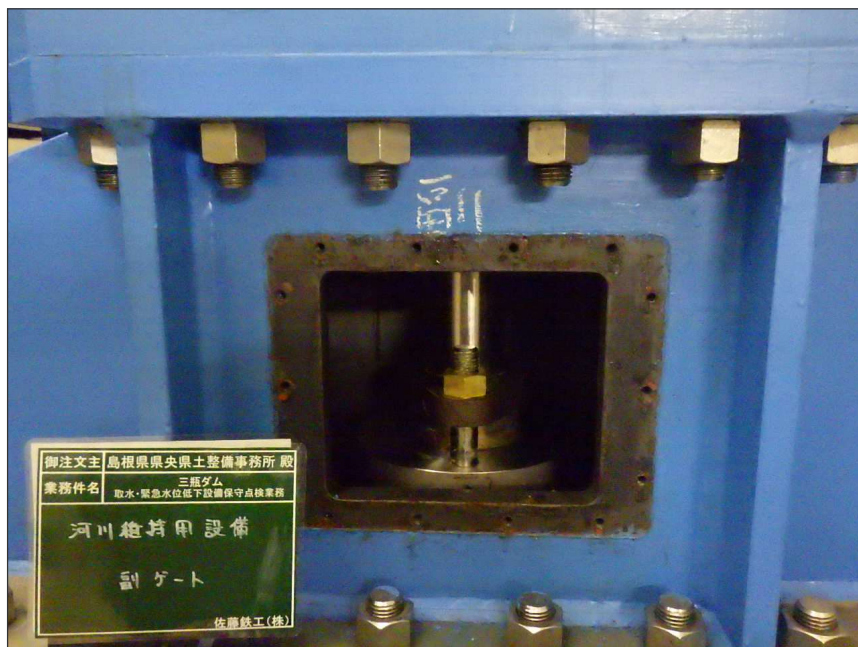
写真区分: 施工状況写真
 工種: 河川維持用放流設備
 種別: 副バルブ
 細別: 開閉装置
 写真タイトル: 清掃前
 撮影箇所: シリンダーロッド

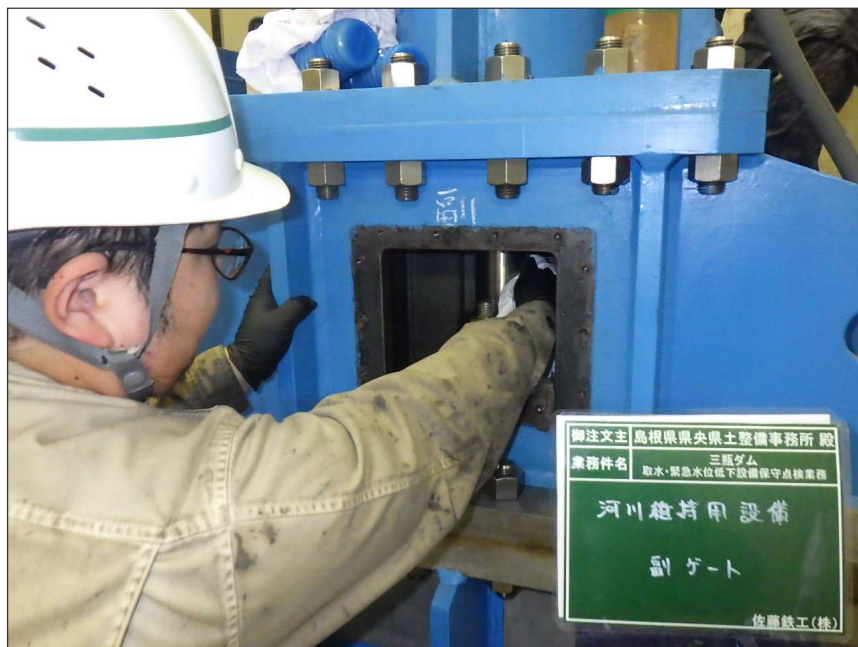
写真区分: 施工状況写真
 工種: 河川維持用放流設備
 種別: 副バルブ
 細別: 開閉装置
 写真タイトル: 清掃状況
 撮影箇所: シリンダーロッド

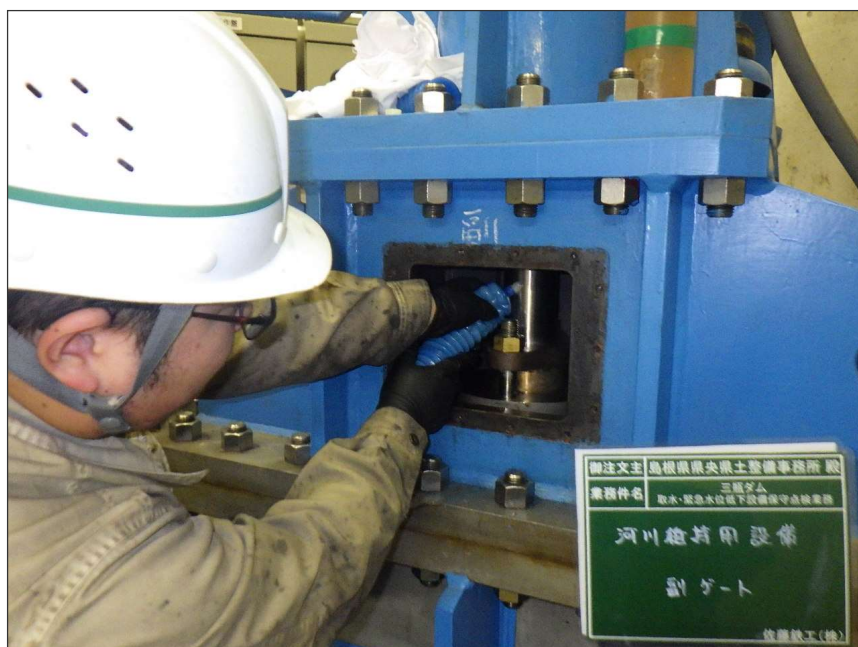
写真区分: 施工状況写真
 工種: 河川維持用放流設備
 種別: 副バルブ
 細別: 開閉装置
 写真タイトル: 給脂状況
 撮影箇所: シリンダーロッド

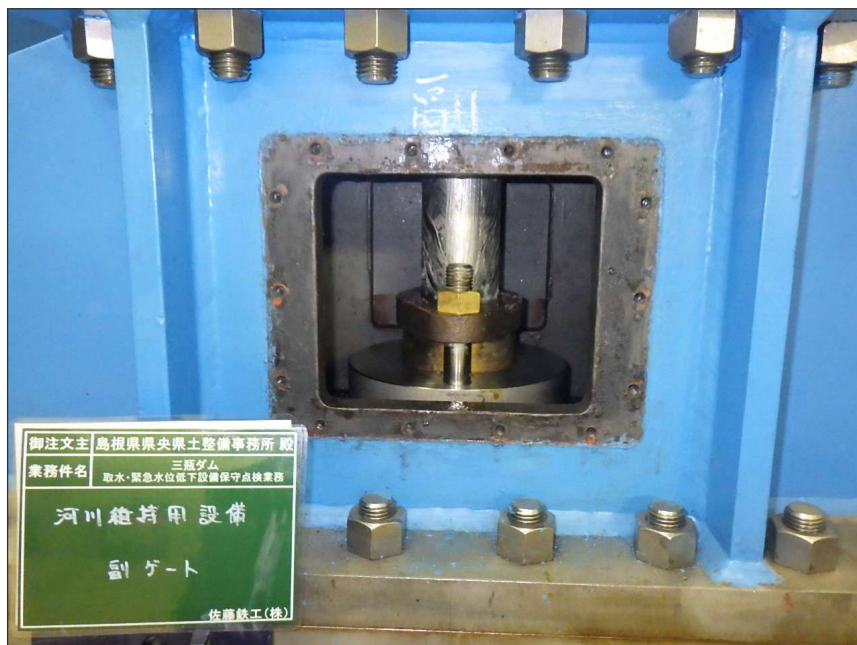
写真区分: 施工状況写真
 工種: 河川維持用放流設備
 種別: 副バルブ
 細別: 開閉装置
 写真タイトル: 給脂完了
 撮影箇所: シリンダーロッド

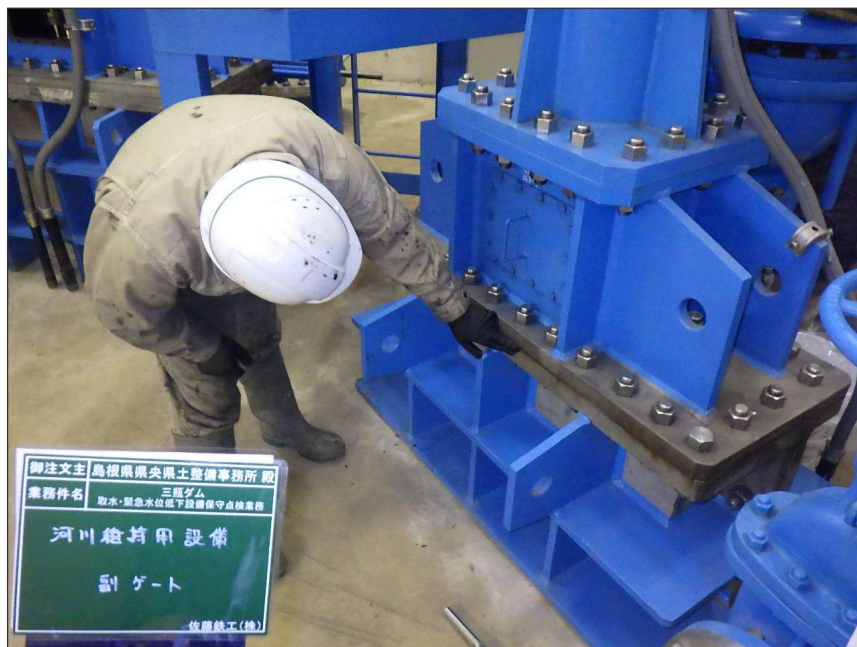
写真区分: 施工状況写真
 工種: 河川維持用放流設備
 種別: 副バルブ
 細別: 開閉装置
 写真タイトル: 外観点検状況
 撮影箇所: ボンネット

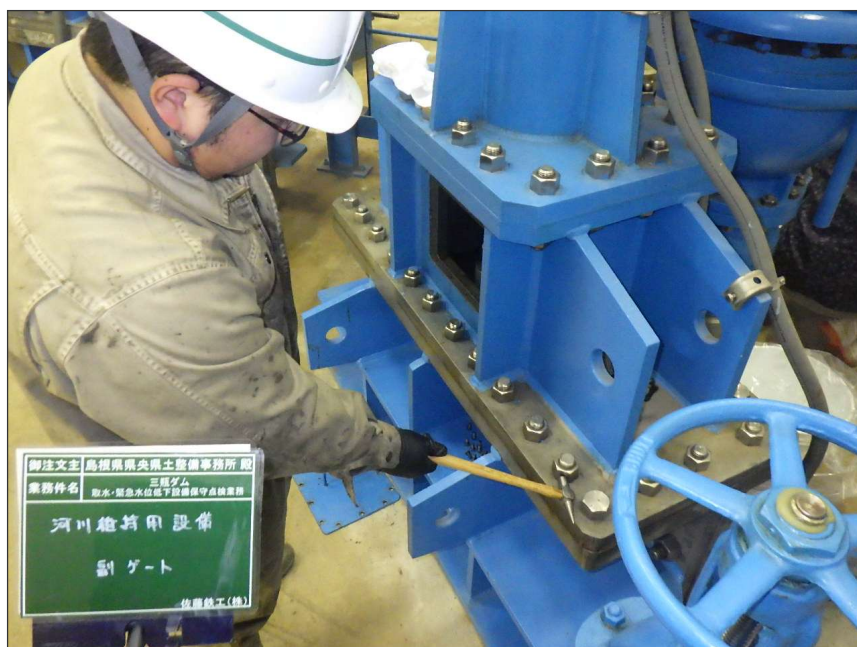
写真区分: 施工状況写真
 工種: 河川維持用放流設備
 種別: 副バルブ
 細別: 開閉装置
 写真タイトル: ボルト緩み点
 検状況
 撮影箇所: ボンネット

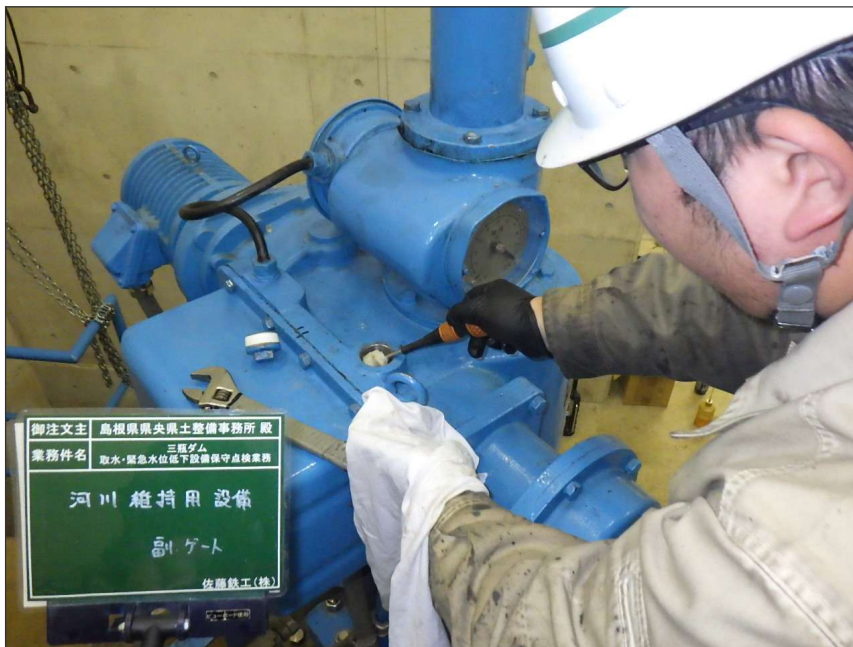
写真区分: 施工状況写真
工種: 河川維持用放流設備
種別: 副バルブ
細別: 開閉装置
写真タイトル: 内部状態確認
撮影箇所: バルブコントロール内

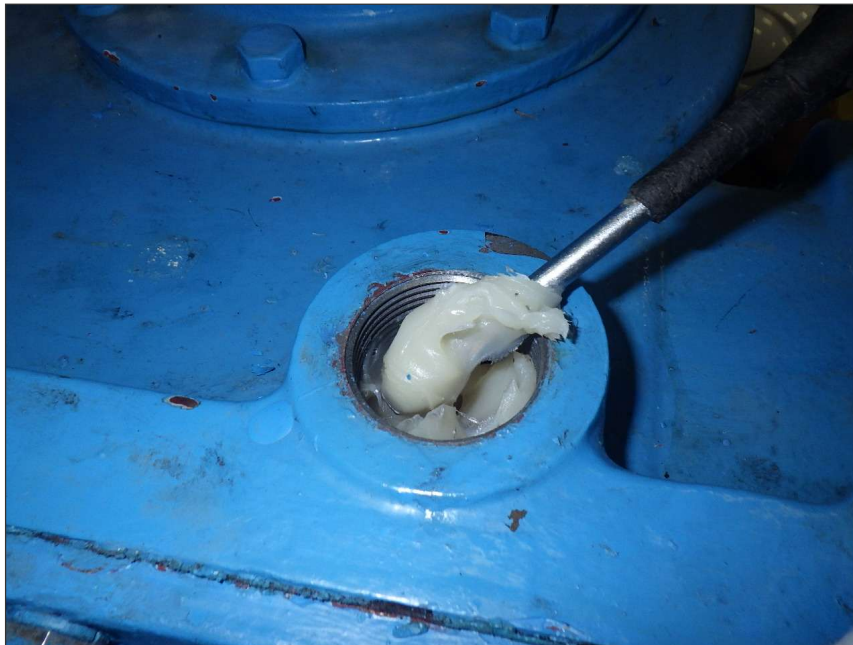
写真区分: 施工状況写真
工種: 河川維持用放流設備
種別: 副バルブ
細別: 開閉装置
写真タイトル: 内部状態確認
撮影箇所: バルブコントロール内

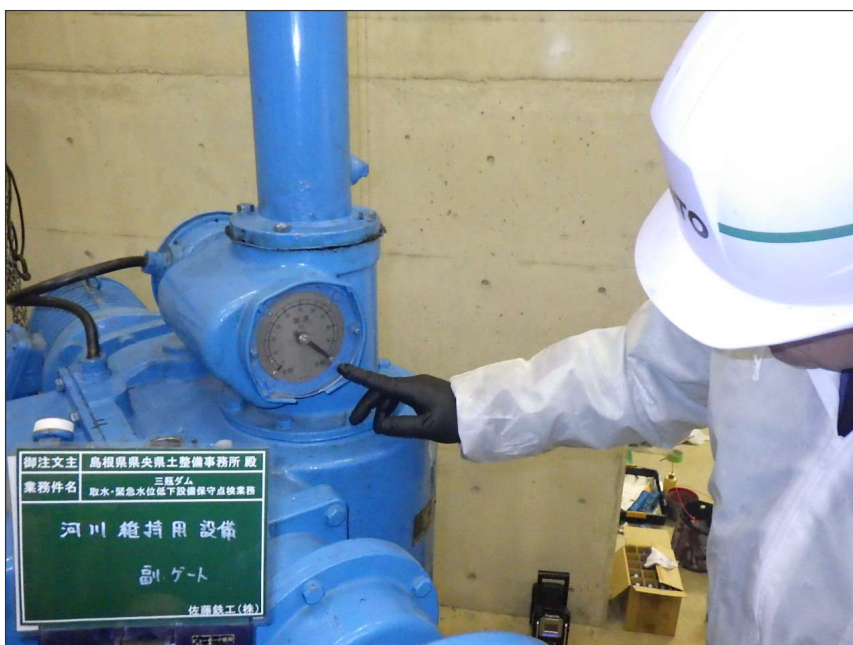
写真区分: 施工状況写真
工種: 河川維持用放流設備
種別: 副バルブ
細別: 開閉装置
写真タイトル: 外観点検状況
撮影箇所: 開度計

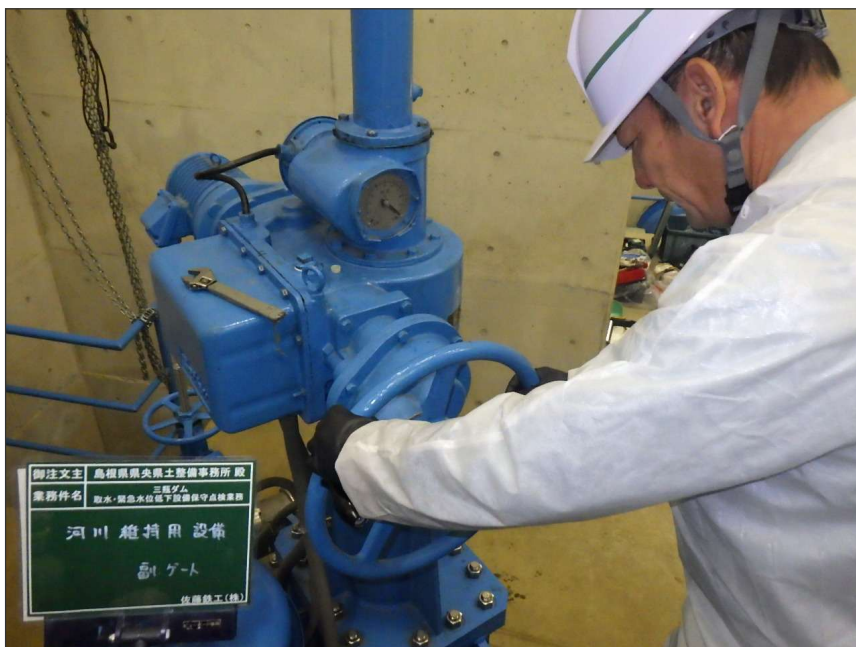
写真区分: 施工状況写真
工種: 河川維持用放流設備
種別: 副バルブ
細別: 開閉装置
写真タイトル: 機能確認
撮影箇所: 手動ハンドル

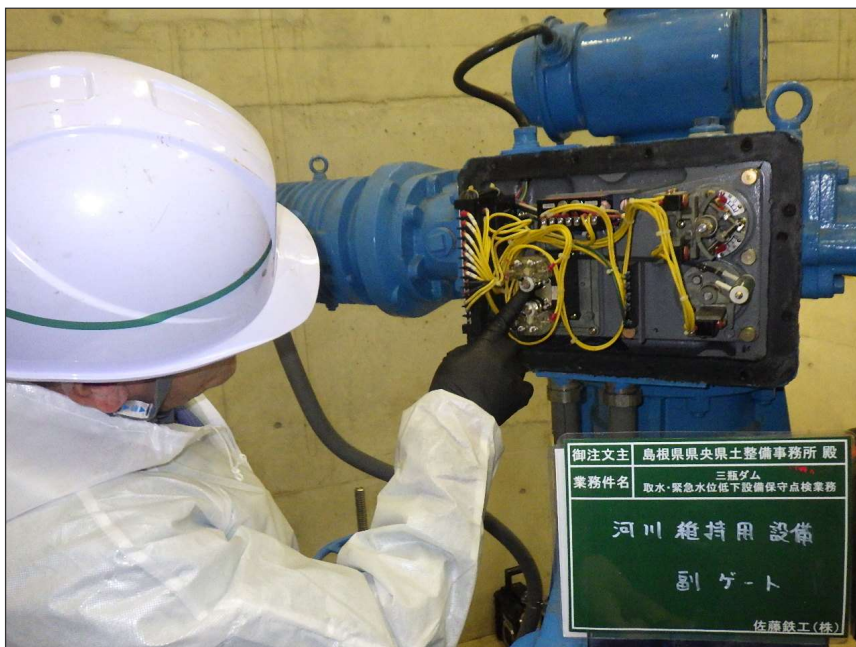
写真区分: 施工状況写真
工種: 河川維持用放流設備
種別: 副バルブ
細別: 開閉装置
写真タイトル: 外観点検状況
撮影箇所: 制限開閉器

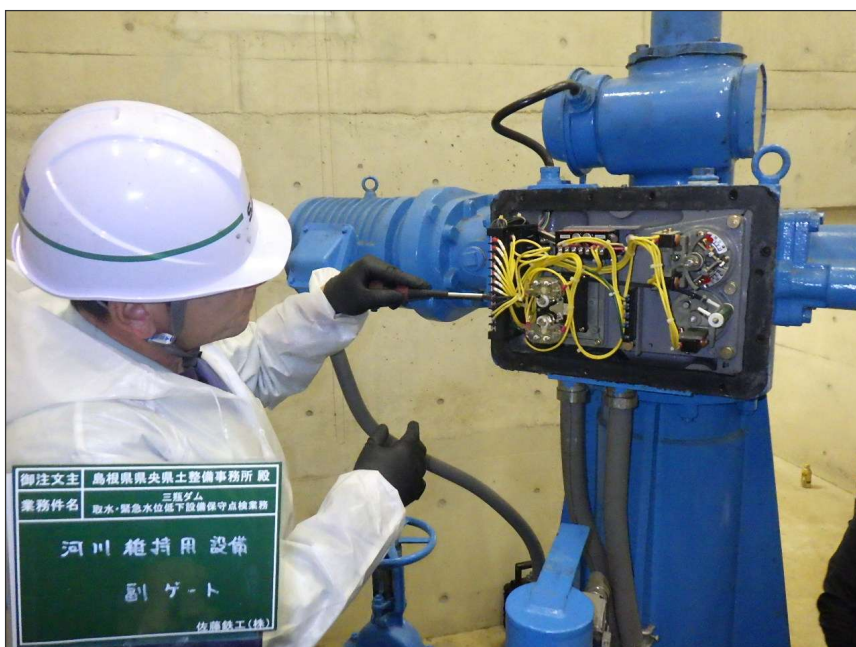
写真区分: 施工状況写真
工種: 河川維持用放流設備
種別: 副バルブ
細別: 開閉装置
写真タイトル: 端子緩み点検
状況
撮影箇所: 制限開閉器

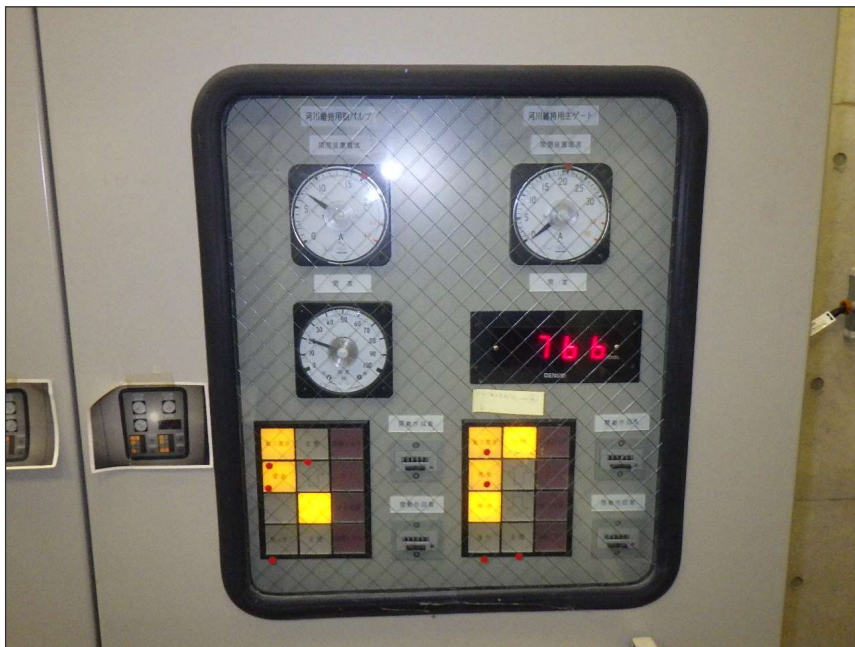
写真区分: 施工状況写真
 工種: 河川維持用放流設備
 種別: 副バルブ
 細別: 開閉装置
 写真タイトル: 管理運転状況
 撮影箇所: 機側操作盤

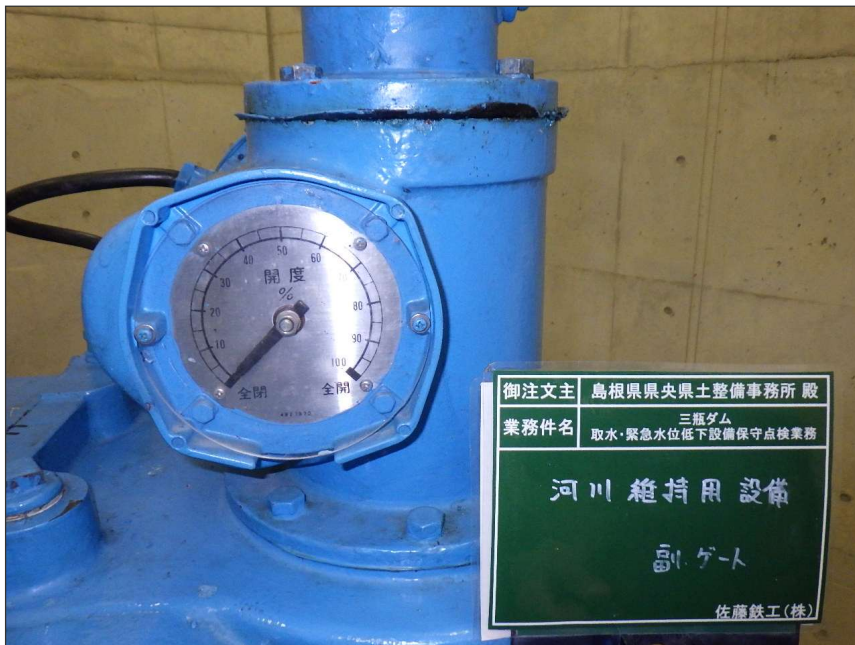
写真区分: 施工状況写真
 工種: 河川維持用放流設備
 種別: 副バルブ
 細別: 開閉装置
 写真タイトル: 全閉確認
 撮影箇所: 開度計

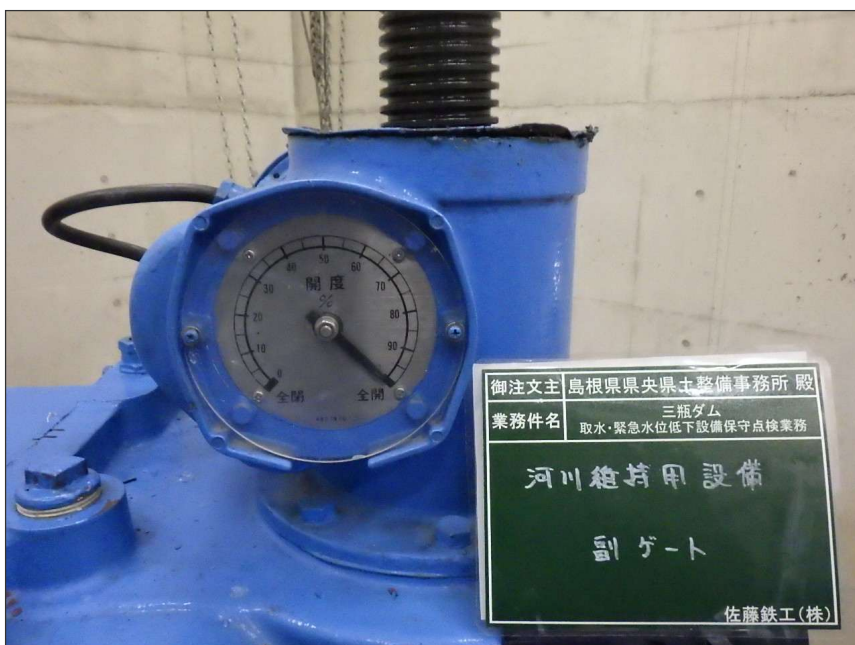
写真区分: 施工状況写真
 工種: 河川維持用放流設備
 種別: 副バルブ
 細別: 開閉装置
 写真タイトル: 全開確認
 撮影箇所: 開度計

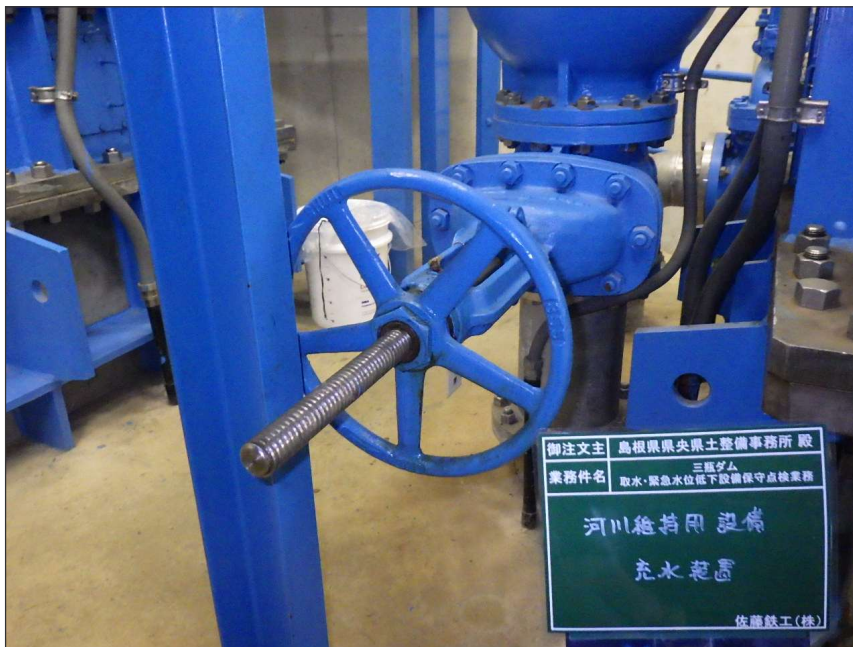
写真区分: 施工状況写真
 工種: 河川維持用放流設備
 種別: 充水装置
 写真タイトル: 清掃前
 撮影箇所: スピンドル

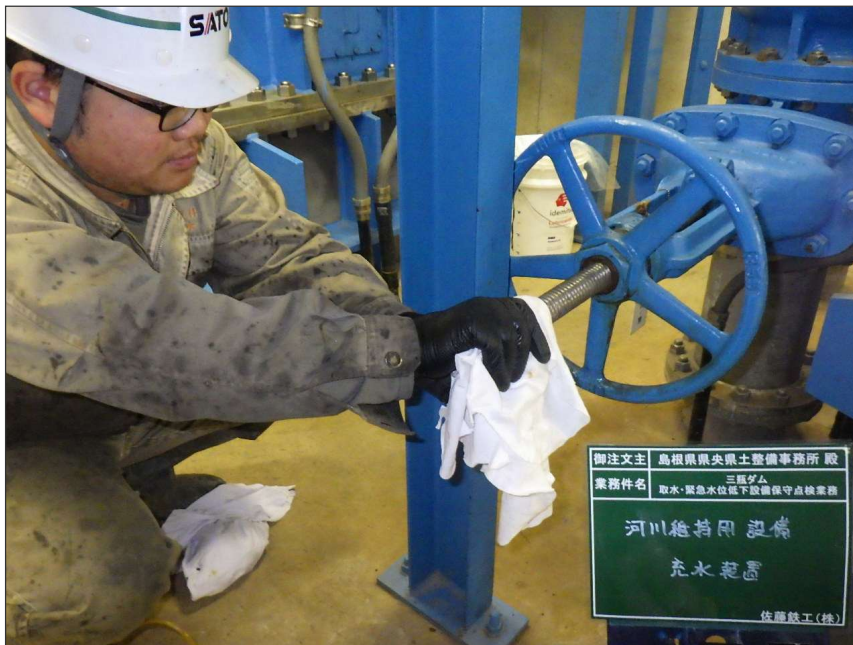
写真区分: 施工状況写真
 工種: 河川維持用放流設備
 種別: 充水装置
 写真タイトル: 清掃状況
 撮影箇所: スピンドル

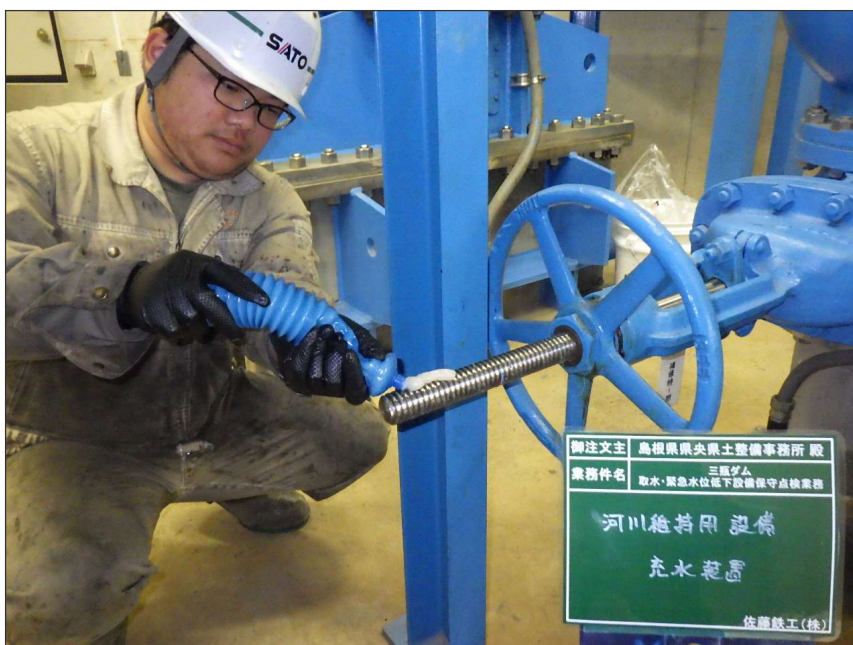
写真区分: 施工状況写真
 工種: 河川維持用放流設備
 種別: 充水装置
 写真タイトル: 給脂状況
 撮影箇所: スピンドル

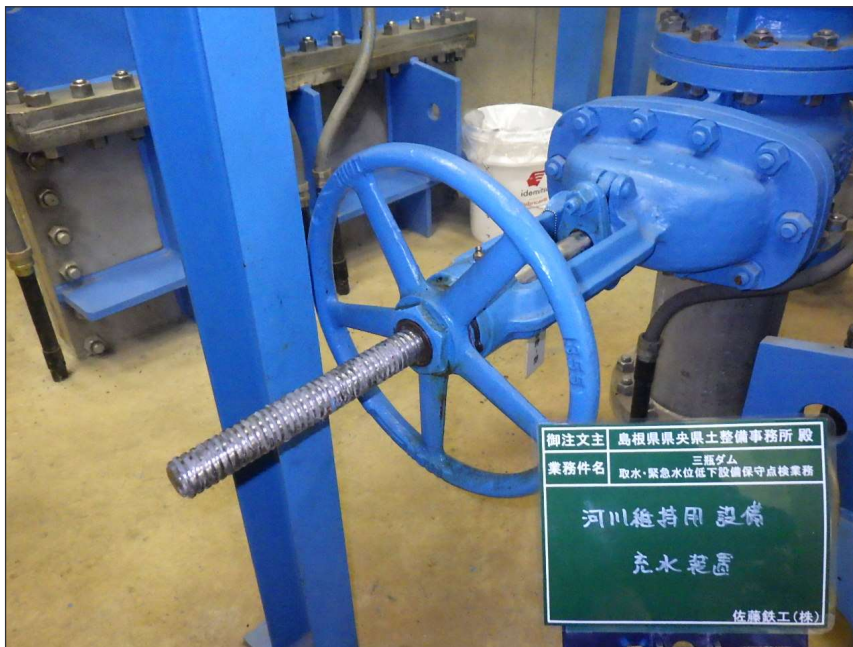
写真区分: 施工状況写真
 工種: 河川維持用放流設備
 種別: 充水装置
 写真タイトル: 給脂完了
 撮影箇所: スピンドル

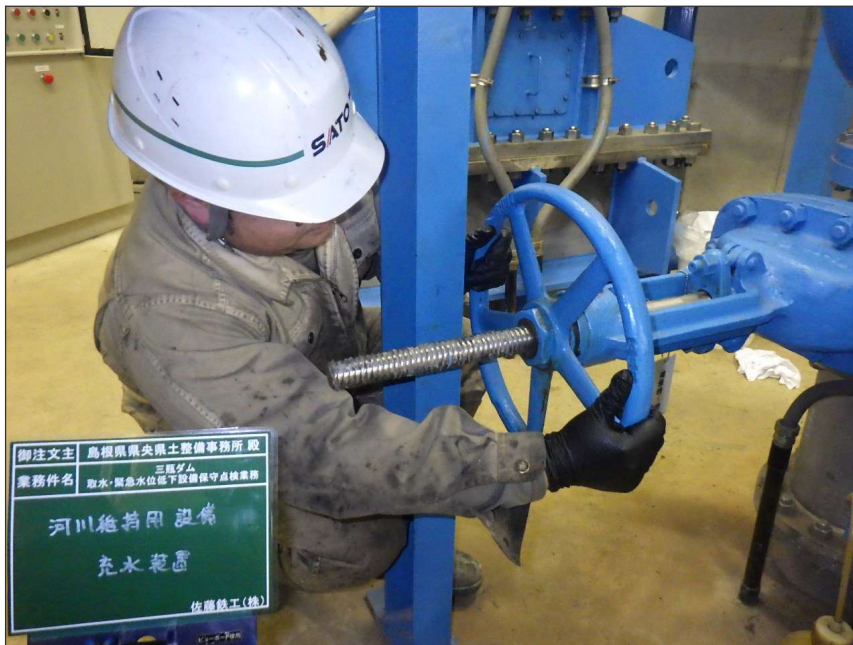
写真区分: 施工状況写真
 工種: 河川維持用放流設備
 種別: 充水装置
 写真タイトル: 機能確認
 撮影箇所: バルブハンドル

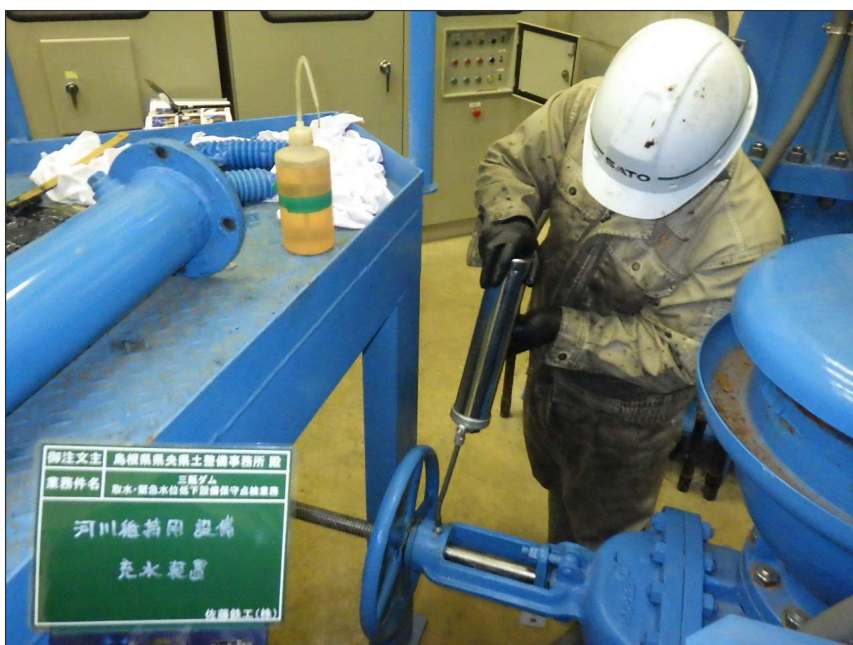
写真区分: 施工状況写真
 工種: 河川維持用放流設備
 種別: 充水装置
 写真タイトル: 給脂状況
 撮影箇所: バルブハンドル

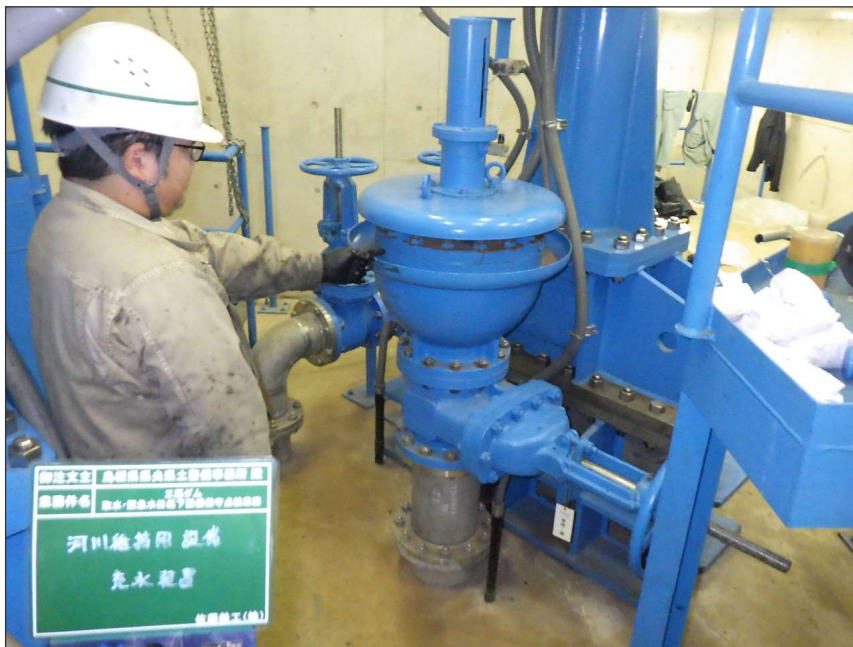
写真区分: 施工状況写真
工種: 河川維持用放流設備
種別: 充水装置
写真タイトル: 外観点検状況
撮影箇所: 充水管

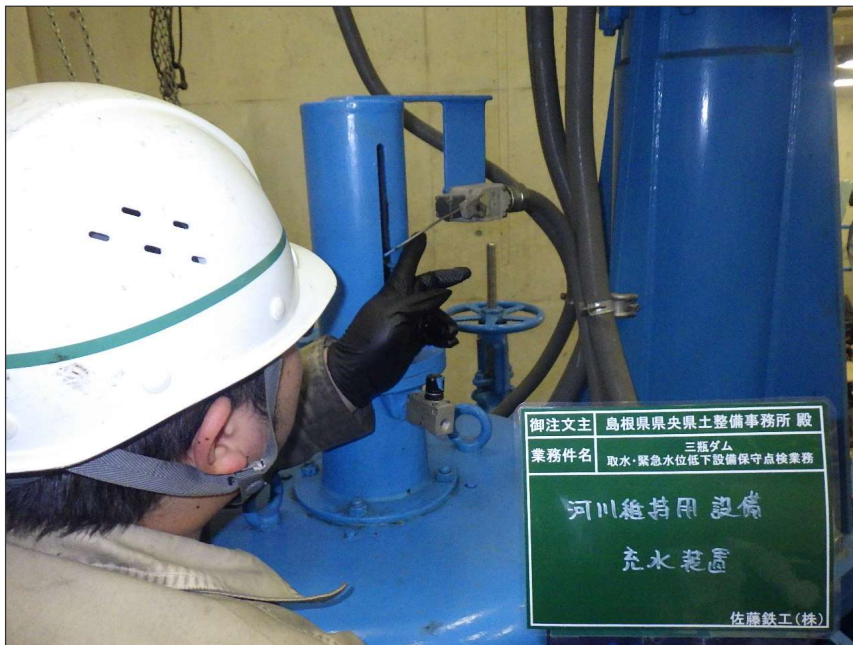
写真区分: 施工状況写真
工種: 河川維持用放流設備
種別: 充水装置
写真タイトル: 機能確認
撮影箇所: リミットスイッチ
