御注文主 島根県県央県土整備事務所 殿
 業務件名 三瓶ダム
 取水・緊急水位低下設備保守点検業務
 河川維持用設備
 主ゲート
 佐藤鉄工(株)

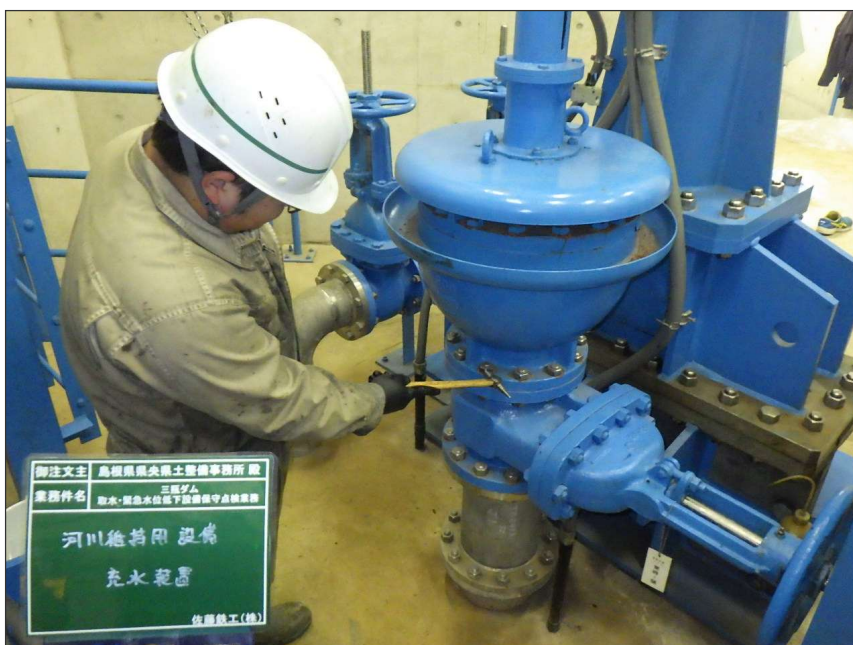
写真区分: 施工状況写真
工種: 河川維持用放流設備
種別: 充水装置
写真タイトル: ボルト緩み点
検状況
撮影箇所: 充水管

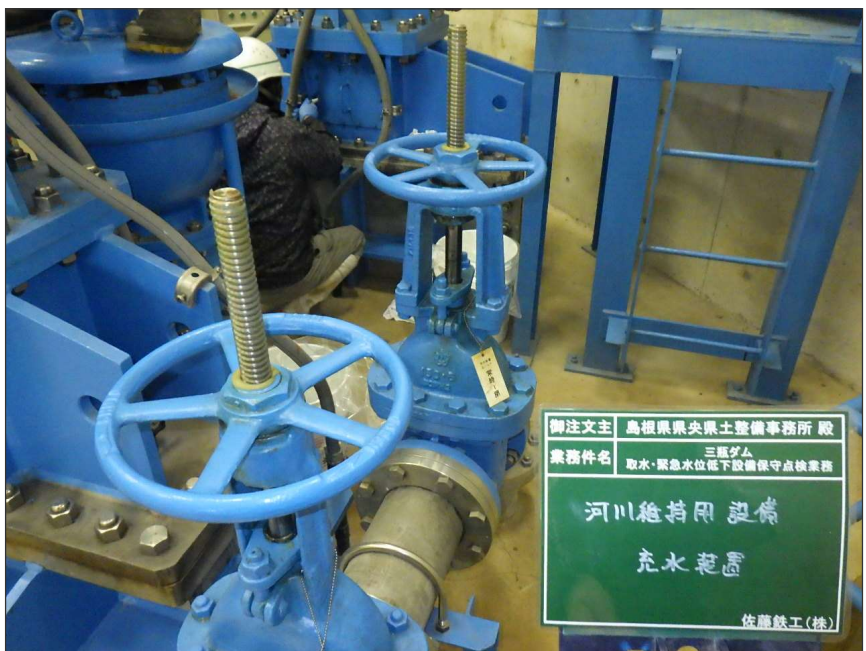
写真区分: 施工状況写真
 工種: 河川維持用放流設備
 種別: 充水装置
 写真タイトル: 清掃前
 撮影箇所: スピンドル

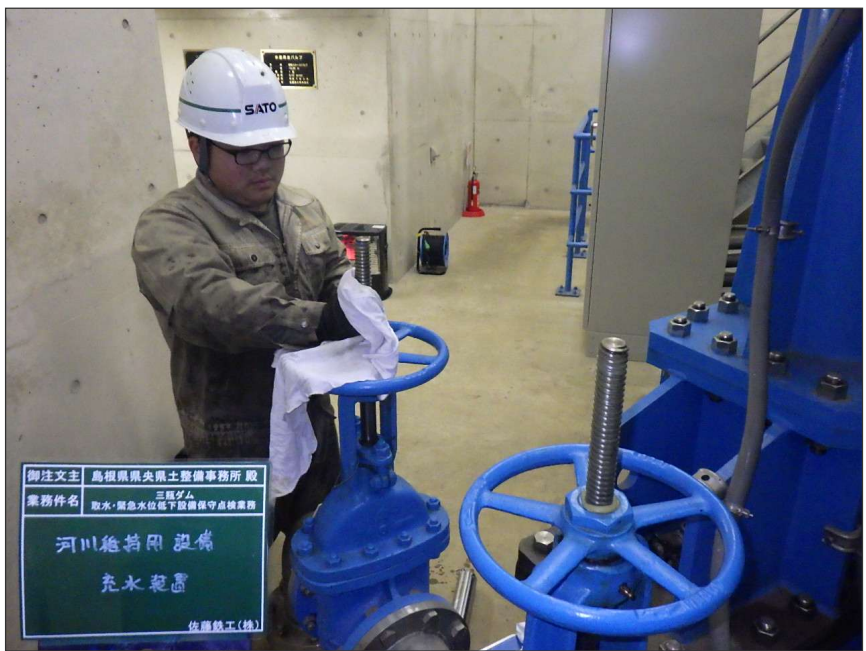
写真区分: 施工状況写真
 工種: 河川維持用放流設備
 種別: 充水装置
 写真タイトル: 清掃状況
 撮影箇所: スピンドル

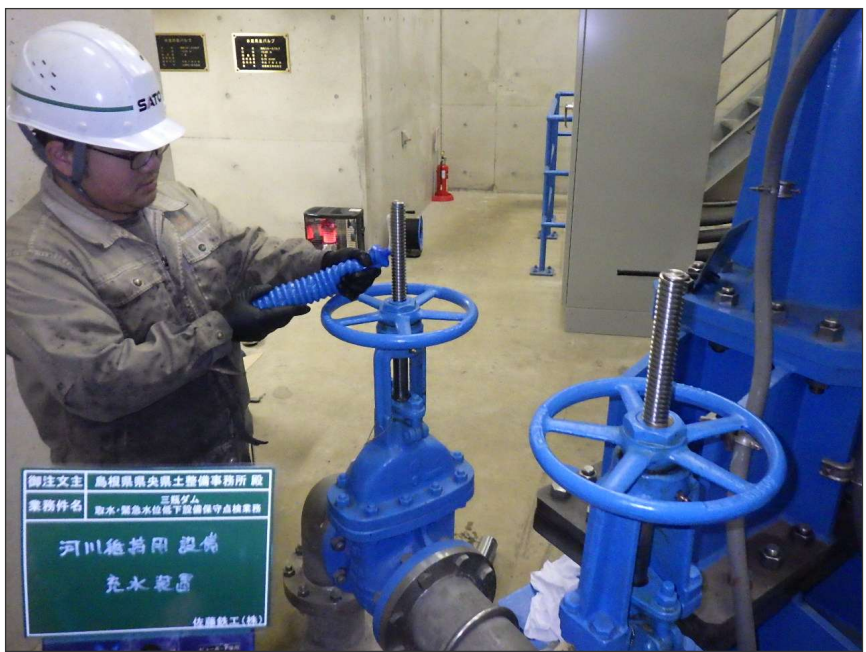
写真区分: 施工状況写真
 工種: 河川維持用放流設備
 種別: 充水装置
 写真タイトル: 給脂状況
 撮影箇所: スピンドル

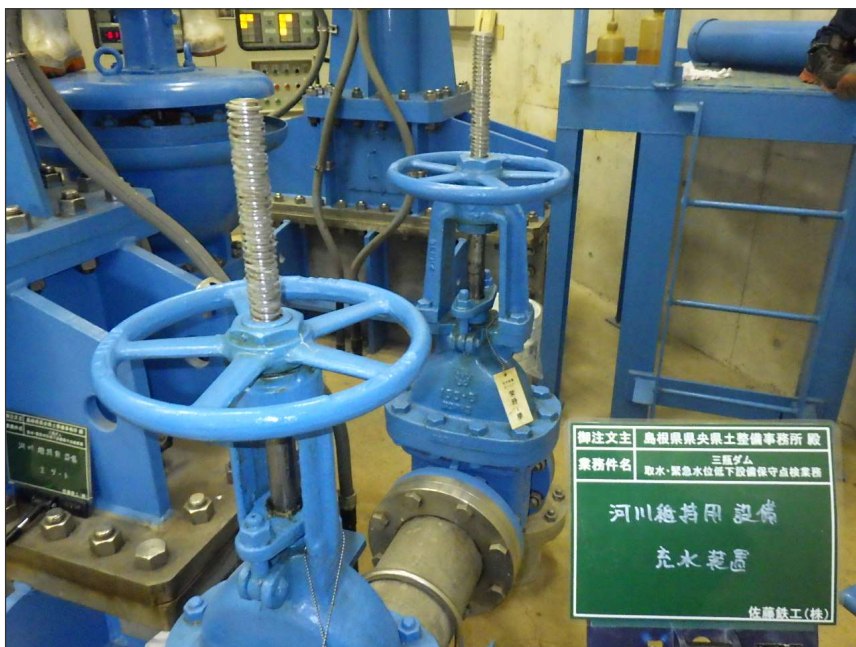
写真区分: 施工状況写真
工種: 河川維持用放流設備
種別: 充水装置
写真タイトル: 給脂完了
撮影箇所: スピンドル

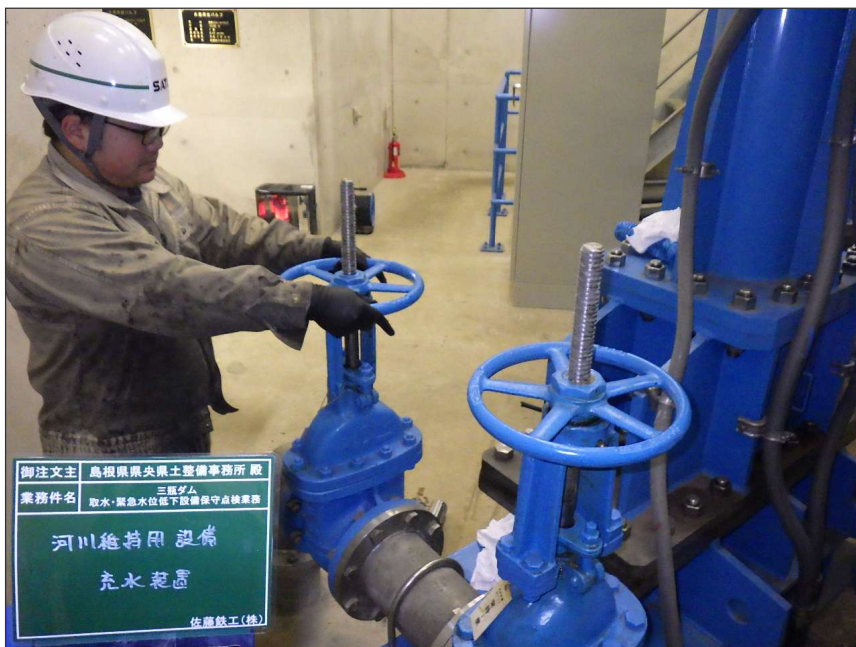
写真区分: 施工状況写真
工種: 河川維持用放流設備
種別: 充水装置
写真タイトル: 機能確認
撮影箇所: バルブハンドル

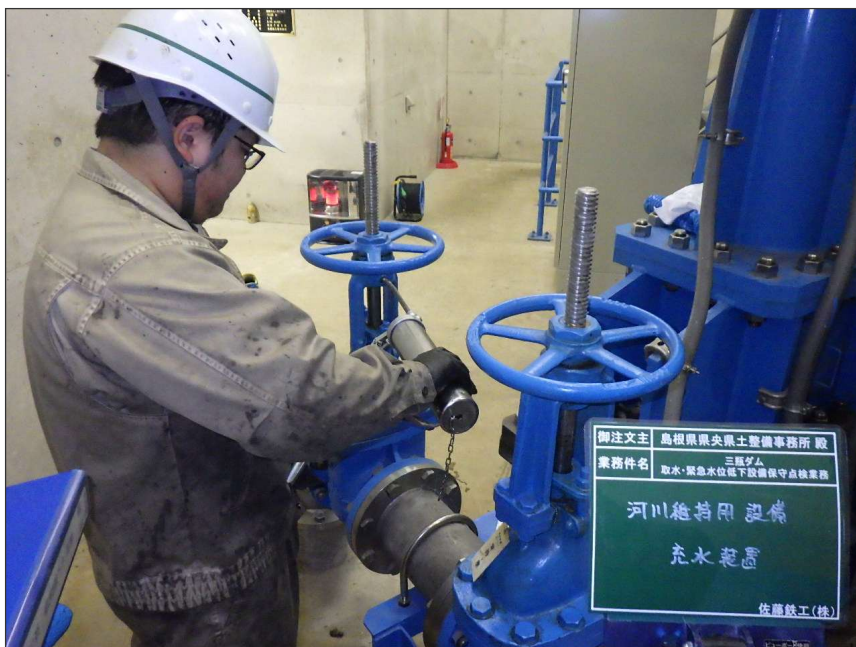
写真区分: 施工状況写真
工種: 河川維持用放流設備
種別: 充水装置
写真タイトル: 給脂状況
撮影箇所: バルブハンドル

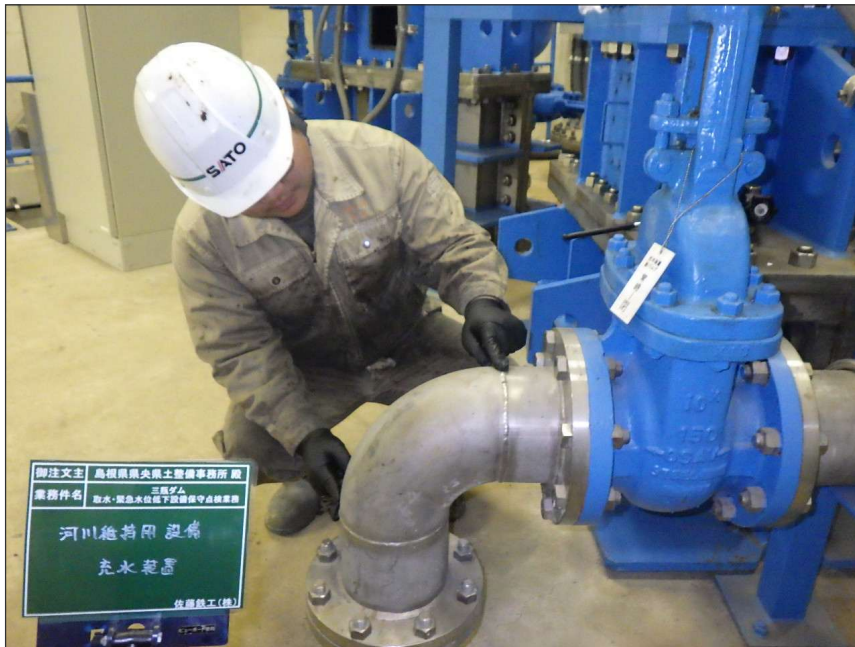
写真区分: 施工状況写真
工種: 河川維持用放流設備
種別: 充水装置
写真タイトル: 外観点検状況
撮影箇所: 充水管

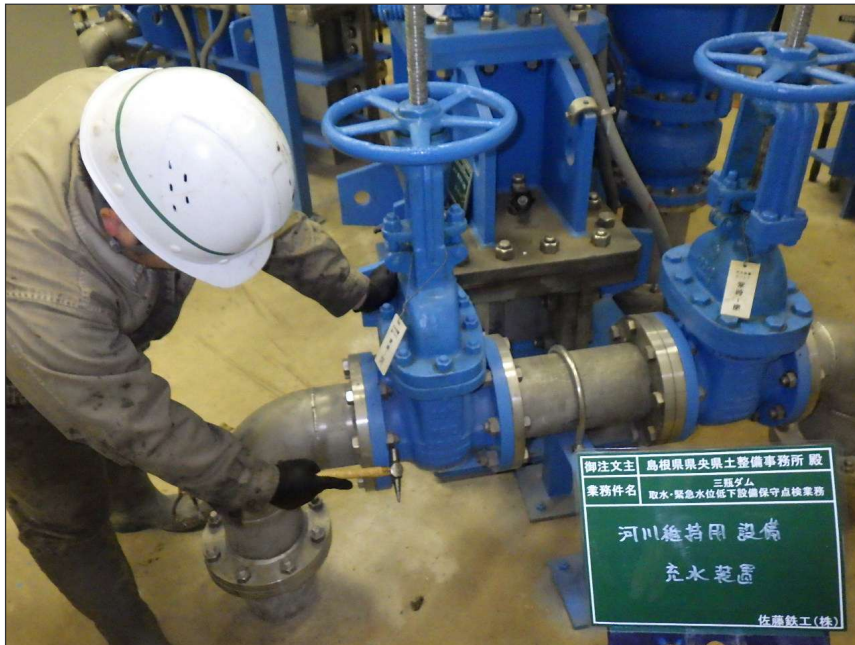
写真区分: 施工状況写真
工種: 河川維持用放流設備
種別: 充水装置
写真タイトル: ボルト緩み点
検状況
撮影箇所: 充水管

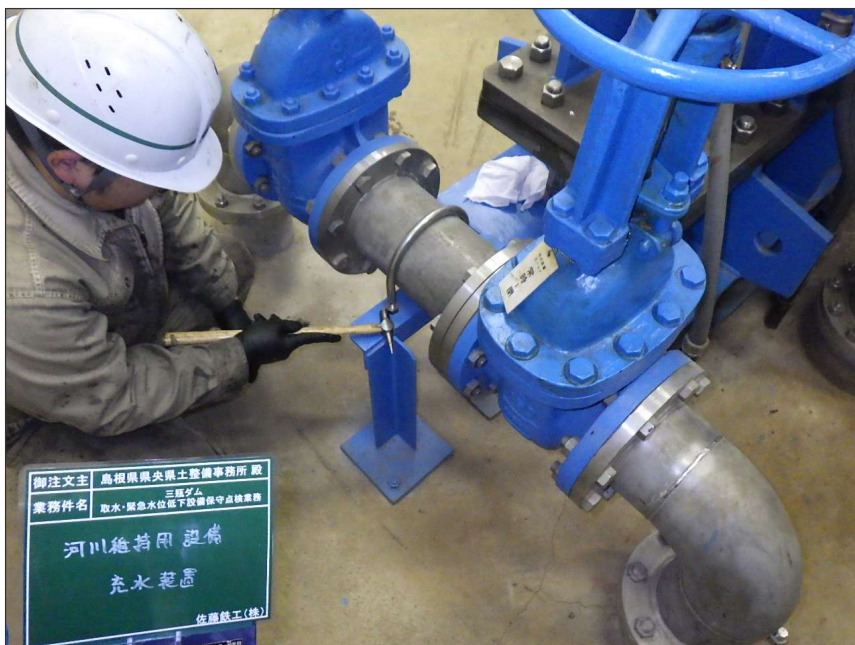
写真区分: 施工状況写真
工種: 河川維持用放流設備
種別: 充水装置
写真タイトル: ボルト緩み点
検状況
撮影箇所: 充水管架台
